INFORME DE VISITA DE CONTROL
Nº 204-2020-OCI/0251-SVC

**“SUMINISTRO, INFRAESTRUCTURA Y DISPOSICIÓN DE OXÍGENO MEDICINAL PARA
LOS PACIENTES COVID-19 EN EL HOSPITAL NACIONAL GUILLERMO ALMENARA
IRIGOYEN”**

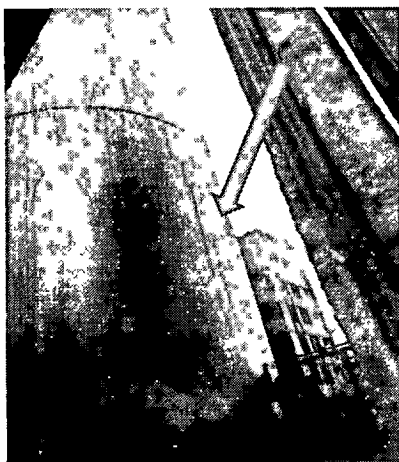
- Falta de mantenimiento de los equipos de medición del sistema de oxígeno a cargo de la empresa Praxair Perú S.R.L.:
 - Presencia de hongos en la base de la estructura del tanque criogénico, por falta de limpieza (Ver registros fotográficos n.°s 1 y 2).

**REGISTRO FOTOGRÁFICO N° 1
FALTA DE LIMPIEZA EN LA ESTRUCTURA
DEL TANQUE CRIOGÉNICO**

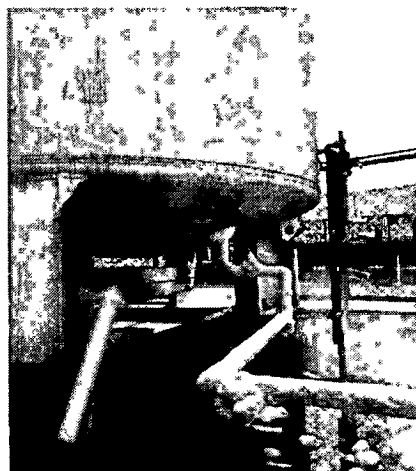
**REGISTRO FOTOGRÁFICO N° 2
BASE DEL TANQUE CRIOGÉNICO CON
PRESENCIA DE HONGOS**

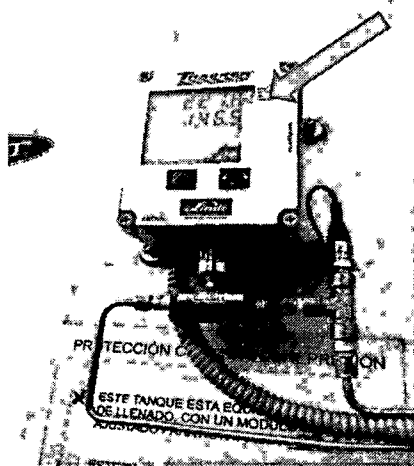
- Equipo de medición (telemetría)¹ instalado en el tanque criogénico se encuentra descalibrado y/o desconfigurado; para corroborar esta deficiencia, se procedió a verificar la lectura de los valores medidos en dos (2) momentos, observándose que dicha medición no es constante (Ver registros fotográficos n.°s 3 y 4).

**REGISTRO FOTOGRÁFICO N° 3
EQUIPO DE MEDICIÓN DESCALIBRADO/
DESCONFIGURADO (MOMENTO 1 - MEDICIÓN
CON VALORES NUMÉRICOS)**

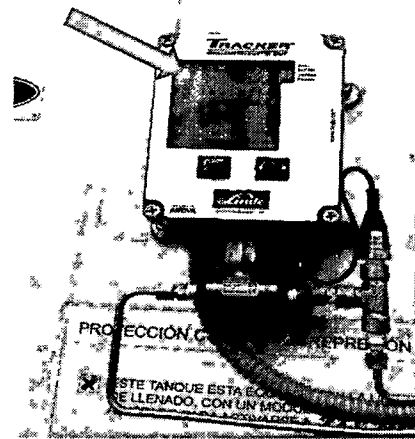
**REGISTRO FOTOGRÁFICO N° 4
EQUIPO DE MEDICIÓN DESCALIBRADO/
DESCONFIGURADO (MOMENTO 2 - MEDICIÓN
CON 0 VALORES)**

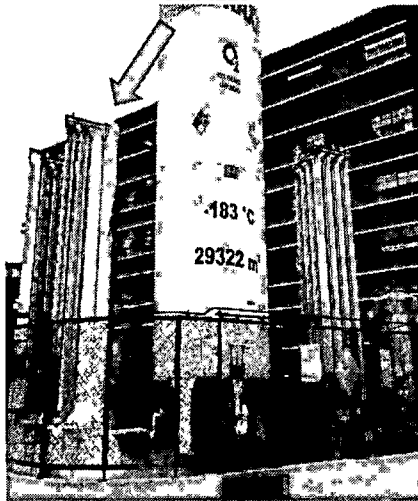
- Los dos (2) evaporadores o serpentines se encuentran con exceso de hielo, lo que indica que están trabajando de forma simultánea, en vez de trabajar de forma alternada (12 horas c/u). (Ver registros fotográficos n.°s 5 y 6).

**REGISTRO FOTOGRÁFICO N° 5
EVAPORADORES O SERPENTINAS SE
ENCUESTRAN CON EXCESO
DE HIELO**

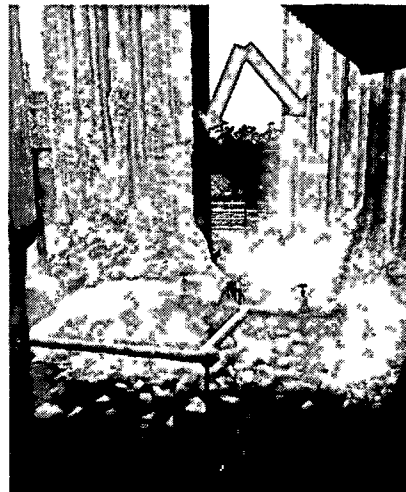
**REGISTRO FOTOGRÁFICO N° 6
CONEXIONES, TUBERÍAS Y VÁLVULAS
QUE ALIMENTAN A LOS EVAPORADORES
CON EXCESO DE HIELO**

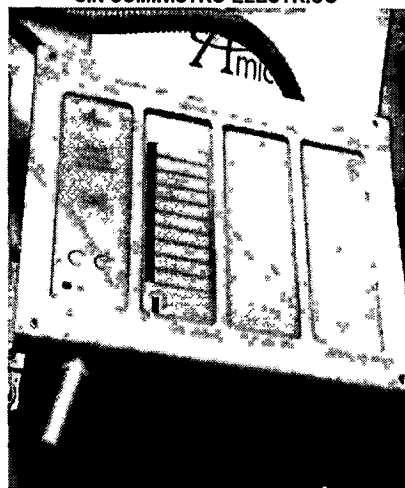
- El equipo de alarma de gas medicinal² (marca Amico) instalado en el taller de oxígeno del hospital se encuentra inoperativo, lo que limitaría el accionar del personal técnico ante una posible falla en el sistema de distribución de oxígeno (Ver registros fotográficos n.°s 7 y 8).

REGISTRO FOTOGRÁFICO N° 8
EQUIPO DE ALARMA DE GAS MEDICINAL
SIN SUMINISTRO ELÉCTRICO

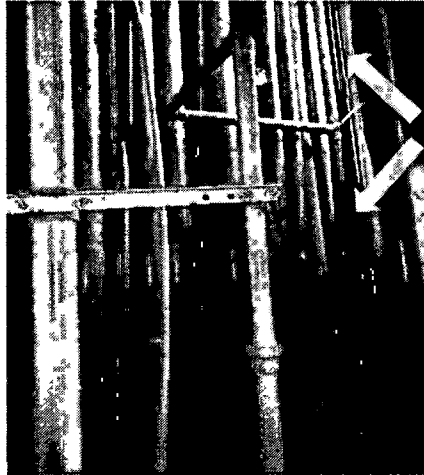
- Existen segmentos y/o tramos de la red de distribución de oxígeno medicinal que están pintadas de dos (2) colores (amarillo y verde); de acuerdo a la norma técnica peruana NTP 399.014, las tuberías deben ser de color amarillo-ocre, sobre este color y a 5 cm de los accesorios (válvulas, bridas ciegas), conexiones en tramos largos de cada 20 m y a ambos lados de paredes y tabiques que estas atraviesen, se pintarán anillos de color verde para el caso del oxígeno (código ITINTEC S7); asimismo según la norma técnica peruana NTP 399.012, se tiene que identificar la dirección y sentido de circulación del fluido en las tuberías, mediante flechas de color blanco o negro según mejor contraste, lo cual no ocurre en las instalaciones existentes.

- Es de precisar, que la no identificación y no señalización de la red de distribución de oxígeno puede generar confusión con redes de otros sistemas al momento de realizar la interrupción del suministro, ya sea para ejecutar mantenimientos no programados y/o fallas inesperadas.

REGISTRO FOTOGRÁFICO N° 9
LÍNEAS DE LA RED DE DISTRIBUCIÓN
PINTADAS CON DOS COLORES-
(AMARILLO Y VERDE)
Y SIN SEÑALIZACIÓN

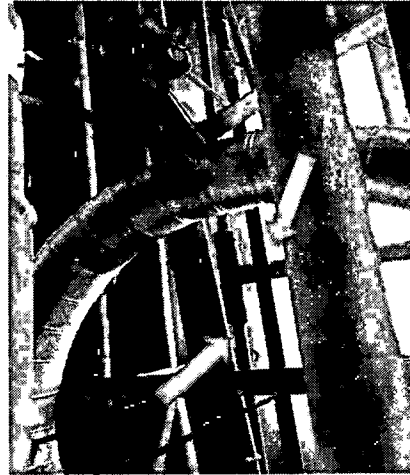
REGISTRO FOTOGRÁFICO N° 10
LÍNEA DE LA RED DE DISTRIBUCIÓN
PINTADA DE COLOR AMARILLO SE
SUBDIVIDE EN DOS LÍNEAS DE COLOR
VERDE Y SIN SEÑALIZACIÓN
