Acciones adoptadas con
relación al derrame en el
Terminal N° 2 de
RELAPASAA

02 Febrero 2022

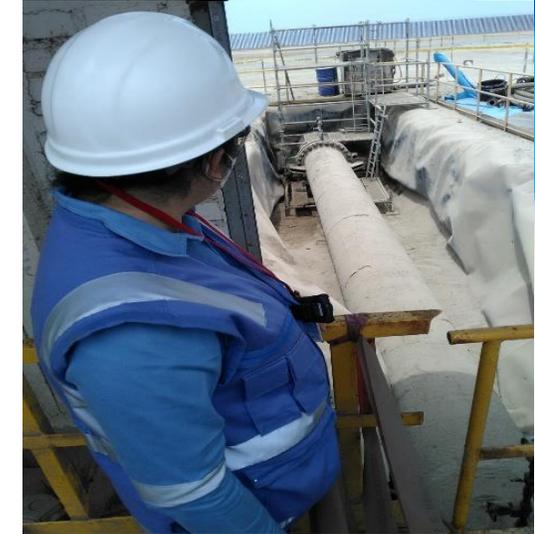
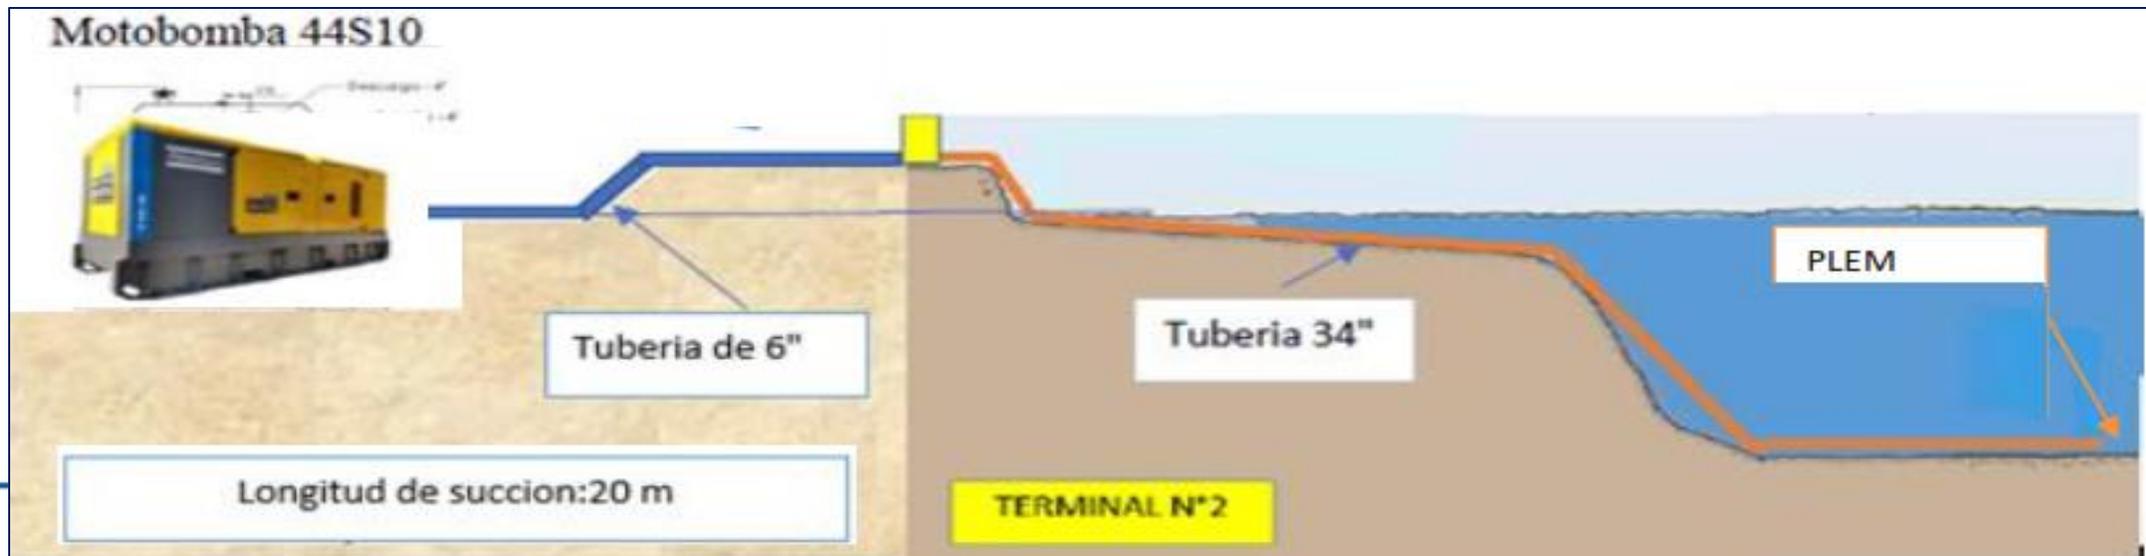
2.4 RECUPERACION DE CRUDO AL INTERIOR DEL DUCTO

- Desde el 23 de enero se inició la recuperación de crudo al interior del ducto de 4,5 Km, para proceder de forma segura con el cambio del PLEM (colector en el extremo de la tubería). Para ello se utiliza la succión de una motobomba instalada en tierra
- Al 25 de enero, personal supervisor en tierra reportó la recuperación de **14 400 barriles del interior del ducto** que han sido almacenados en los tanques de la Refinería de forma segura. Dentro de la actividad de recuperación del crudo del interior del ducto, se produjo el vertimiento de 8 barriles, el cual fue controlado con barreras de contención desplegadas en el área de trabajo.

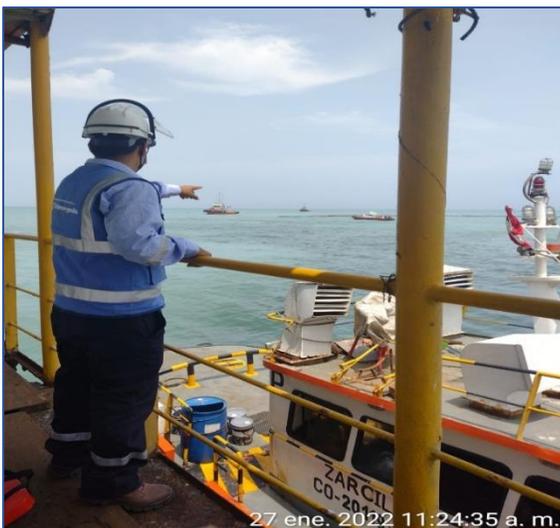
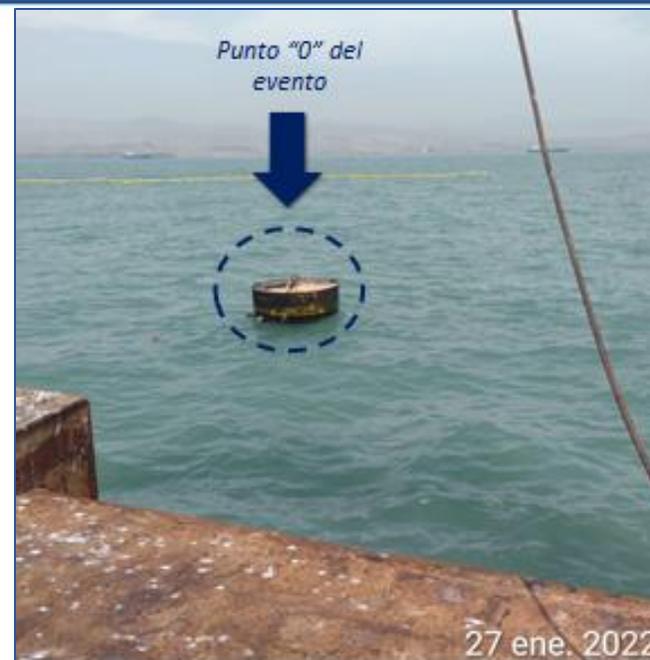
2.5 RETIRO DEL PLEM Y PRUEBAS

- Las actividades están orientadas al retiro del PLEM y sus componentes. Existe aún un volumen de crudo en el interior del ducto (aprox. 2200 barriles) pendiente de extraer.
- En tierra se reubicó la motobomba para mejorar la carga de succión.

- Culminado el retiro del PLEM se realizará la inspección de los componentes con una empresa especializada contratada por Osinergmin con la finalidad que identifique las pruebas necesarias para determinar, en un laboratorio, el mecanismo de falla producto del siniestro.
- Respecto a la instalación del nuevo PLEM se supervisará su diseño, fabricación e instalación, así como las pruebas correspondientes.
