Acciones del OEFA frente al derrame ocurrido en el Km 42+092 del Tramo I del ONP

Coordinación de Hidrocarburos
Dirección de Supervisión Ambiental de Energía y Minas
Setiembre, 2022

Derrame ocurrido en el Km 42+092 del Tramo I del Oleoducto Norperuano el 16 de setiembre de 2022

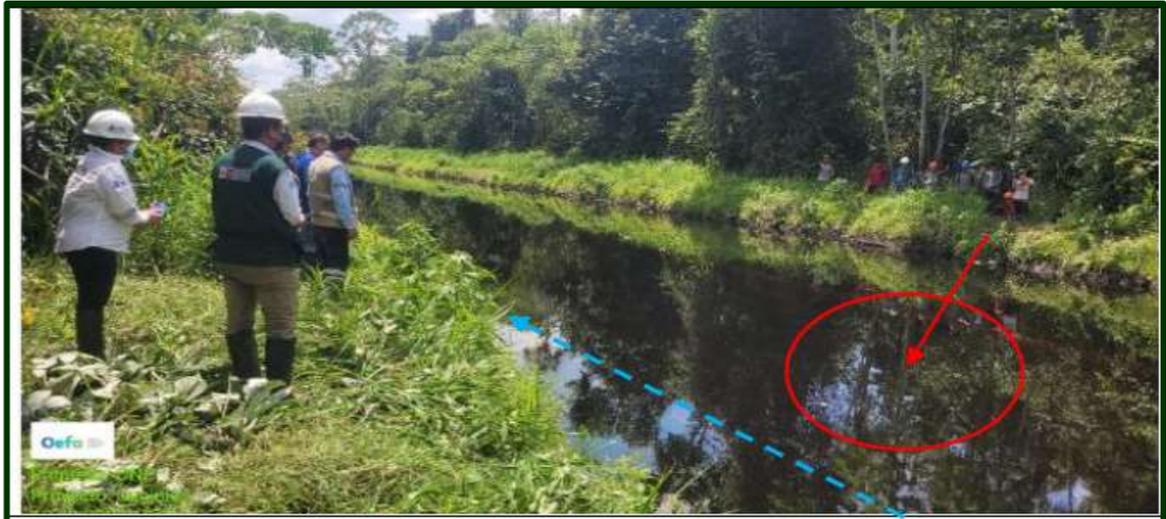
Punto donde se originó el derrame, en la línea de 24" del km 42 +092 del Tramo I del ONP. Se observa la inspección por parte de las autoridades que acompañaron la supervisión.

- El punto donde se originó el derrame, y los tramos adyacentes a este, se encontraban inundados por el agua que fluye por el canal de flotación, y cubre aproximadamente con 0.5 metros de altura de agua al ducto.

- De acuerdo con lo manifestado por los representantes de Petroperú, el derrame se habría originado por un atentado (corte) en la línea de 24", por personas ajenas al administrado; y, debido a la fuga del petróleo, fue instalada una grapa, el día 16 de septiembre de 2022.

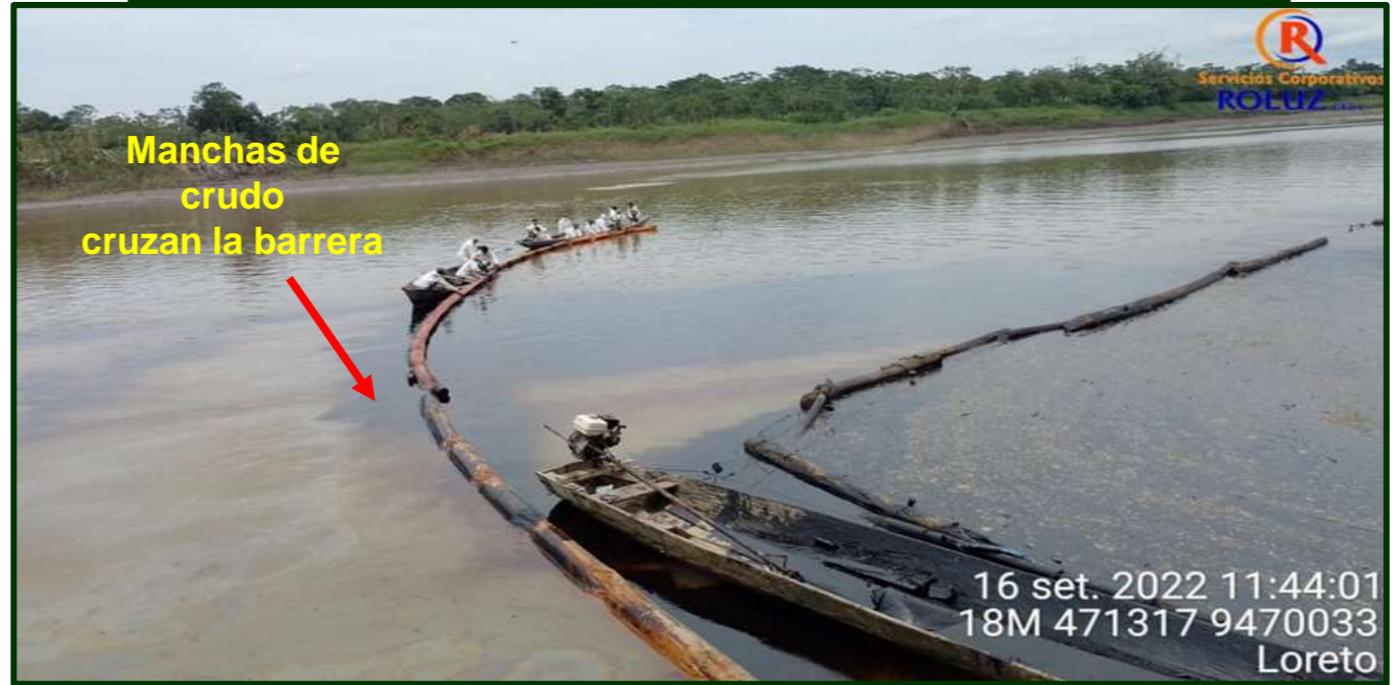
Imágenes sobre la contención realizada que resultó insuficiente
Fuente: Reporte Preliminar

- Dictado de 04 medidas administrativas:
 - ❖ Incrementar barreras de contención y mantener la vigilancia y control permanente sobre ellas.
 - ❖ Recuperar el total del crudo sobrenadante de los cuerpos de agua (Canal flotación, Q. Cuninico, río Marañón)
 - ❖ Mantener las barreras de contención hasta finalizar las acciones de primera respuesta
 - ❖ Realizar la segregación y almacenamiento de los residuos generados

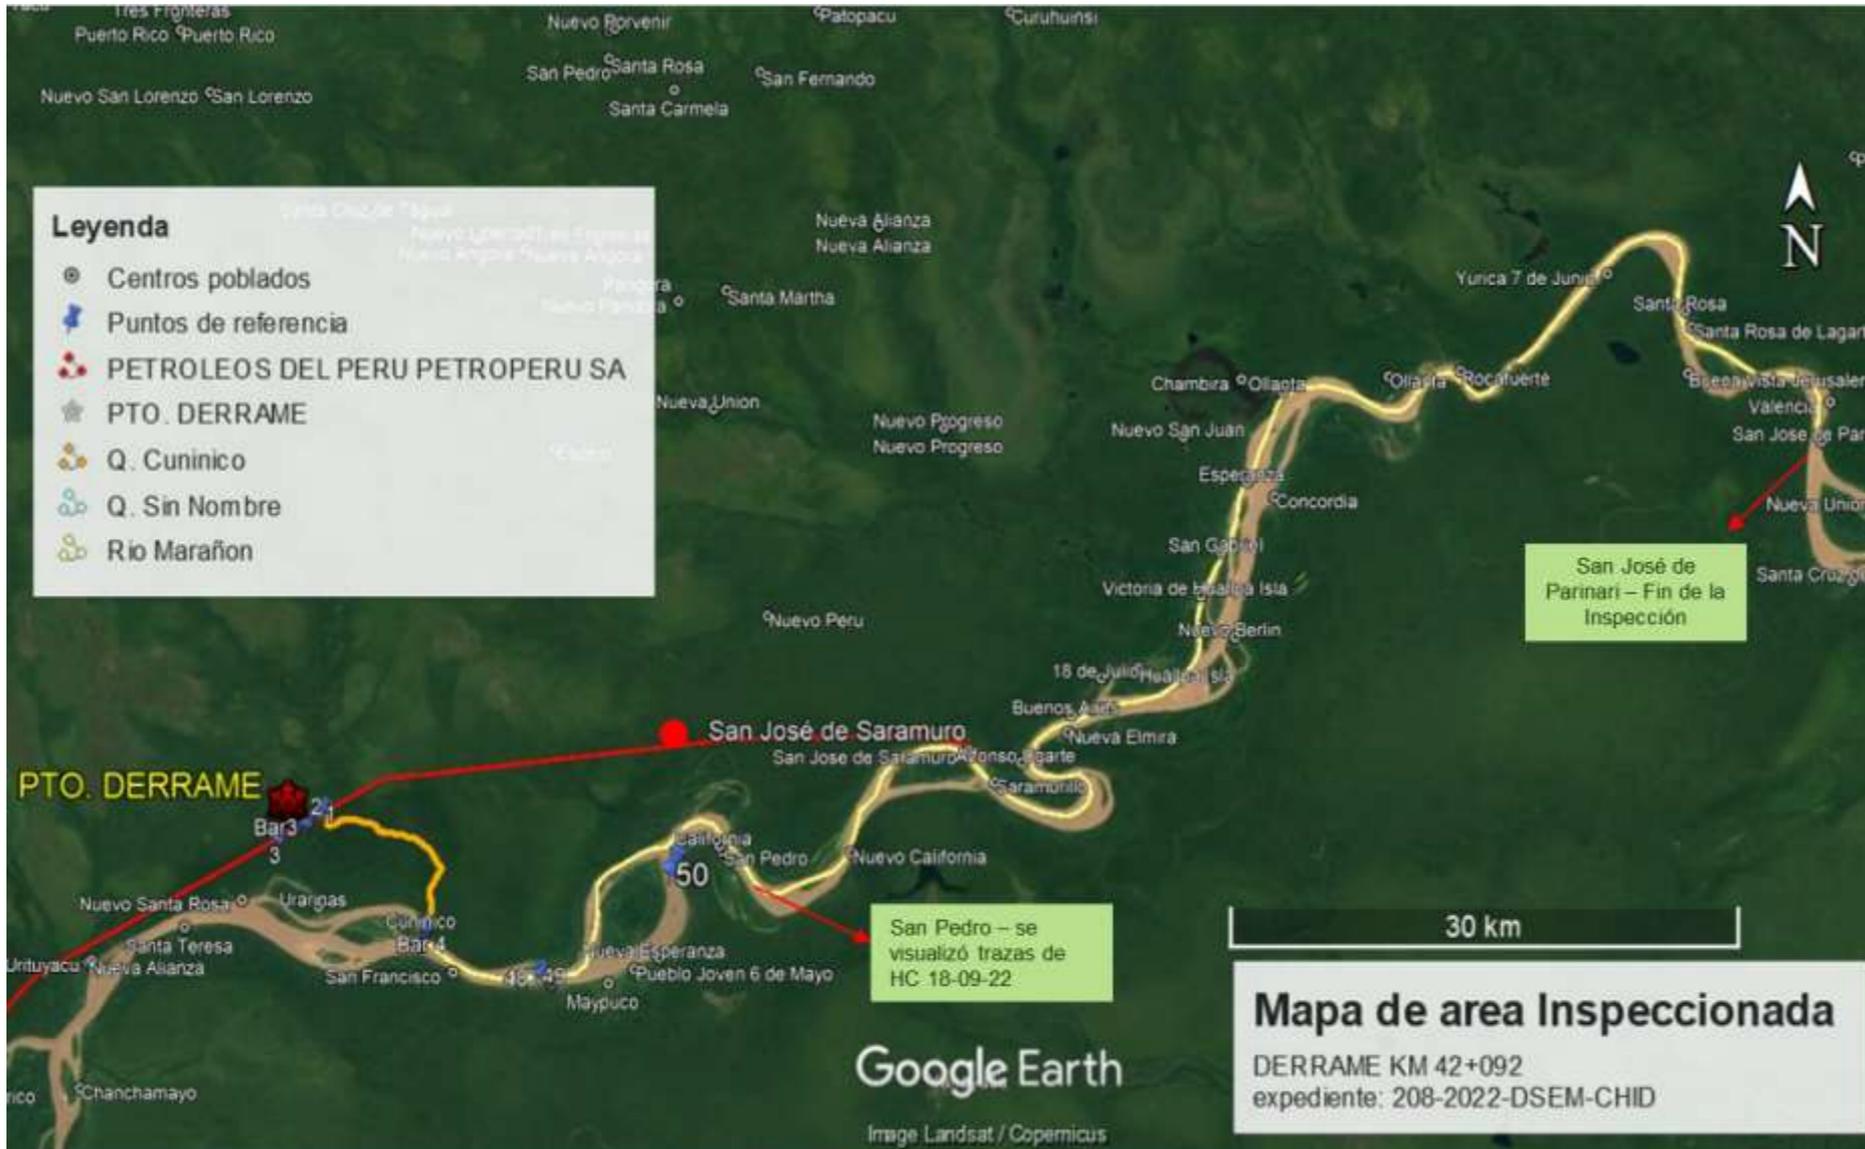
Mapa del recorrido realizado por el OEFA

- El recorrido para la verificación del derrame fue de 150 km. aproximadamente (desde la quebrada Cuninico hasta el río Marañón, en la margen izquierda).
- Se identificó afectación desde el canal de flotación hasta el río Marañón, a la altura de la comunidad de San Pedro. En el tramo adicional recorrido desde las orillas de la mencionada comunidad hasta el área de San José de Parinari, el 20 de setiembre de 2022, no se identificó afectación.

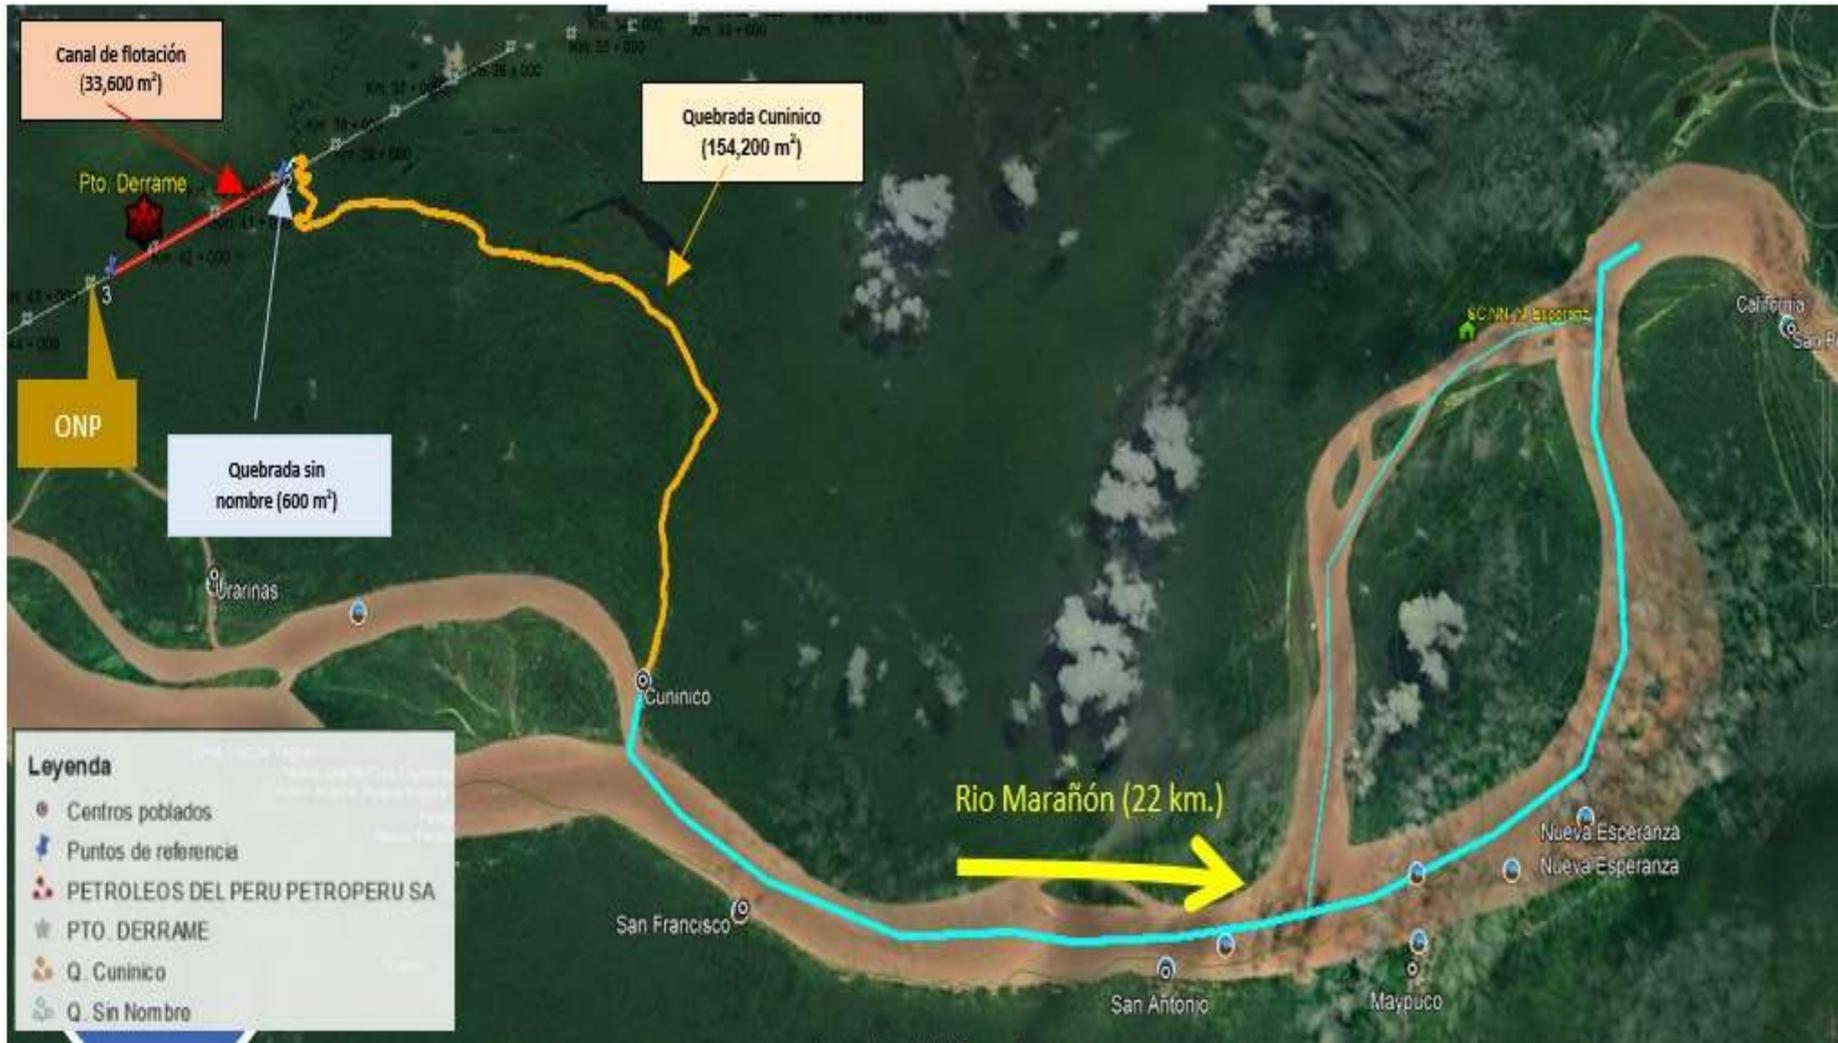
Mapa del área afectada

El área de afectación (agua superficial y vegetación) comprende desde el canal de flotación hasta el río Marañón, a la altura de la comunidad de San Pedro, según el siguiente detalle:

- Canal de flotación : 33,600 m².
- Canal sin nombre : 600 m²
- Quebrada Cuninico : 154,200 m²
- Río Marañón: 22 km

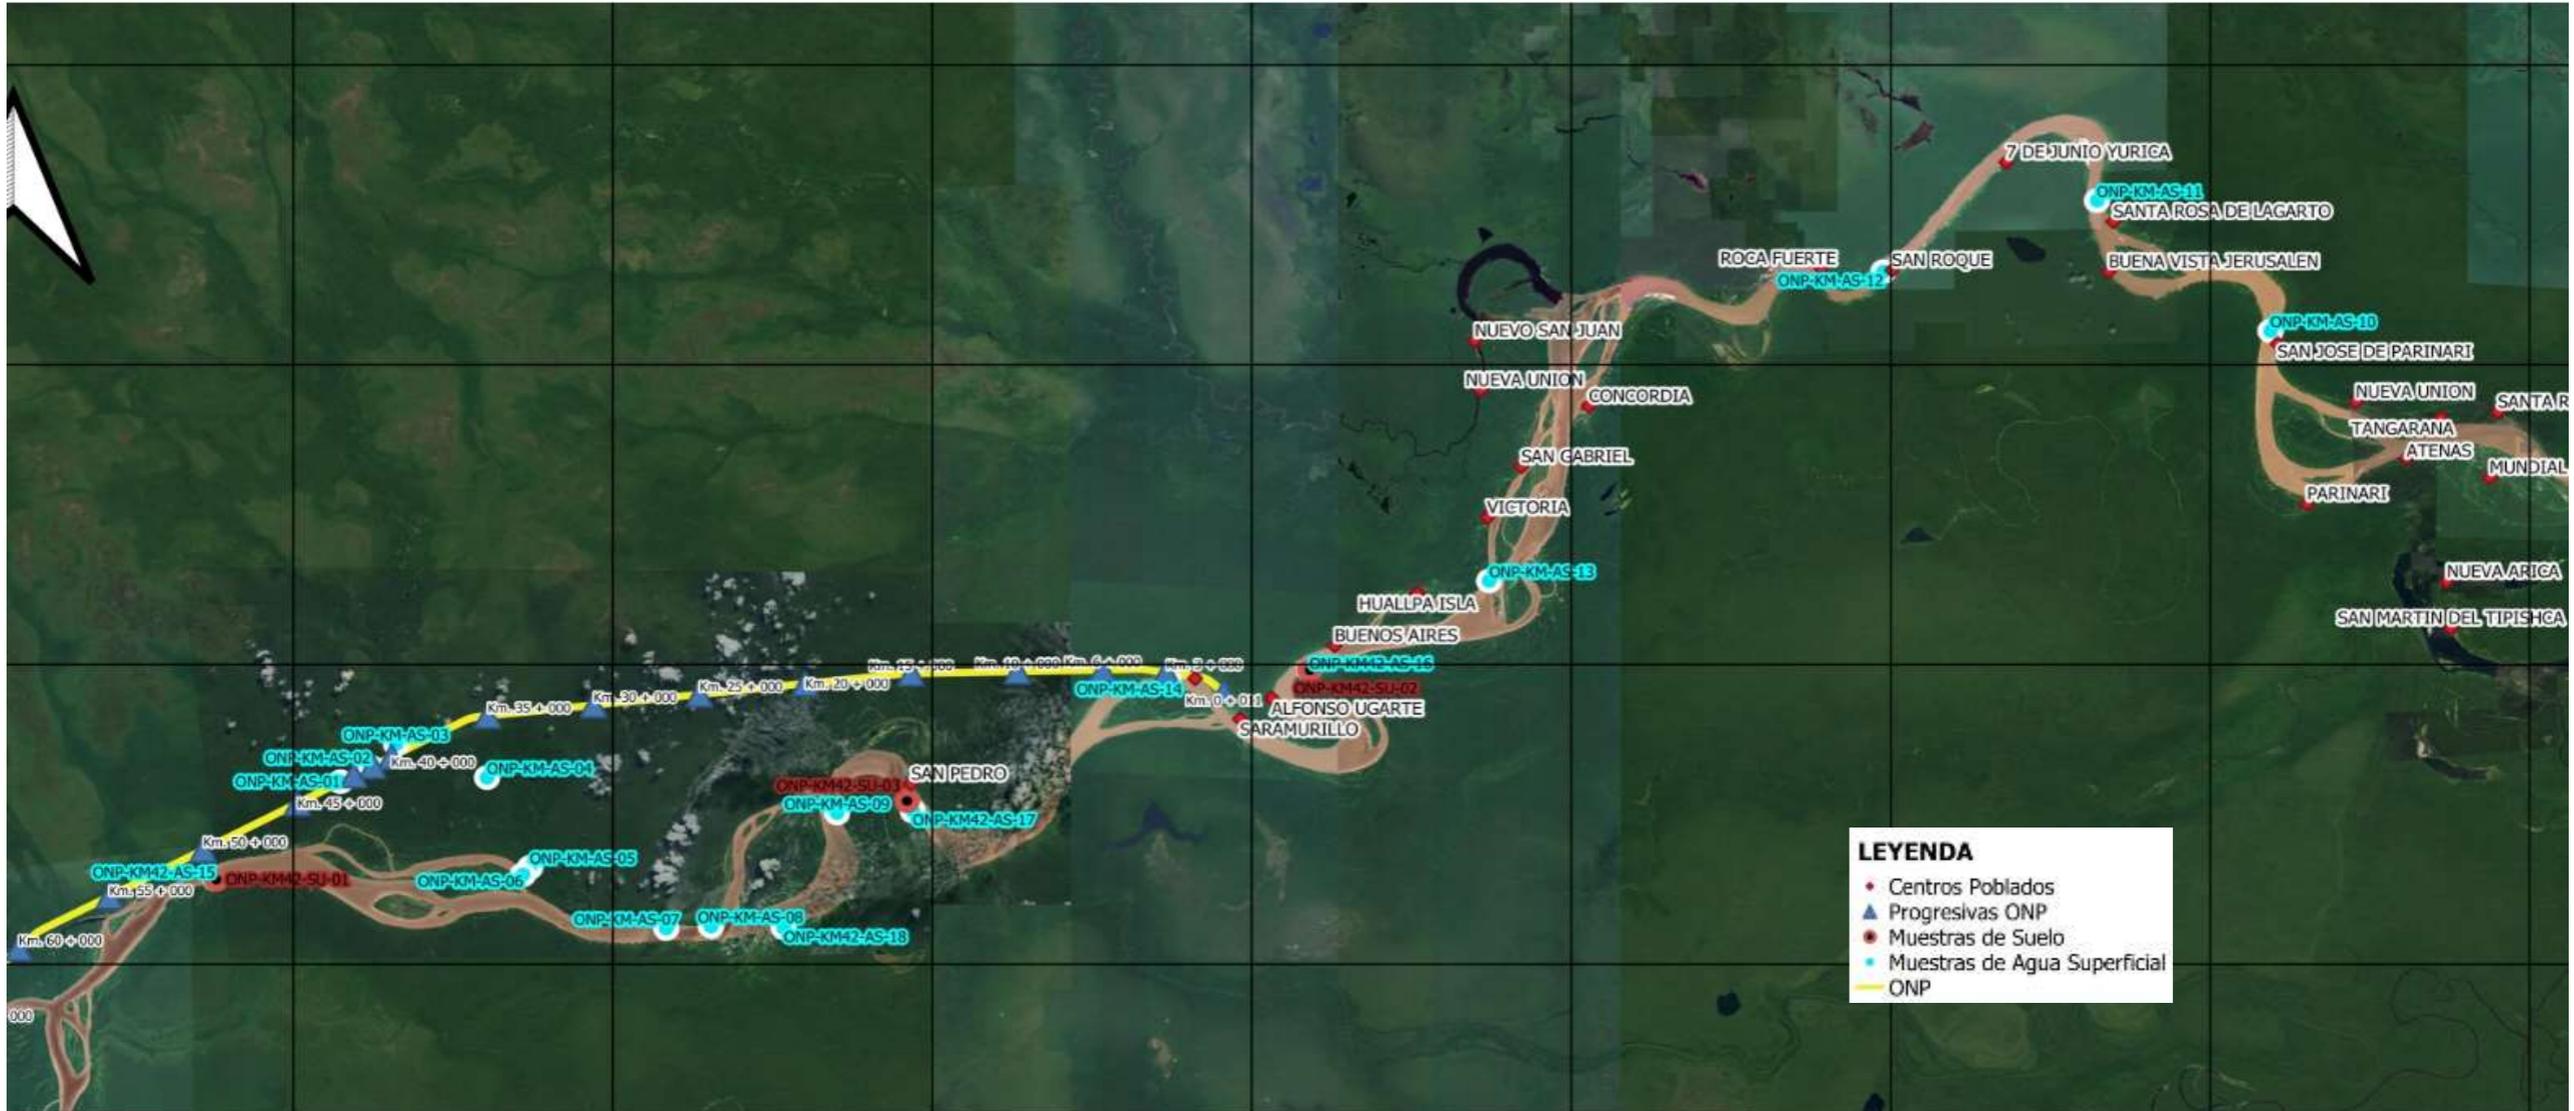
Mapa de los Puntos de Muestreo de Agua Superficial y Suelo

- A fin de evidenciar la afectación ambiental producida por el hidrocarburo derramado, el equipo supervisor del OEFA realizó el muestreo ambiental de agua superficial en dieciocho (18) puntos, tanto en el canal de flotación, Quebrada Cuninico, Rio Marañón (aguas arriba de las comunidades verificadas), y 3 muestras de suelo.

- Respecto a los resultados de las concentraciones de aceites y grasas, **se verificó que en los puntos de muestreo ONP-KM 42-AS-02 (Canal de Flotación) y ONP-KM 42-AS-04 (Quebrada Cuninico), se registran excesos a los valores del ECA para Agua 2017**, Estándar de Calidad Ambiental para Agua, Categoría 4: Conservación del Ambiente Acuático (Ríos de Selva).

- En relación con los resultados de concentraciones de Hidrocarburos Totales de Petróleo (TPH), **en los puntos de muestreo ONP-KM-AS-02 (Canal de Flotación), ONP-KM 42-AS-04 (Quebrada Cuninico), ONP-KM-AS-05 (Quebrada Cuninico) y ONP-KM 42-AS-09 (Río Marañón, aguas arriba de la Comunidad de San Pedro), se sobrepasa los valores del ECA para Agua 2017**, Estándar de Calidad Ambiental para Agua, Categoría 4: Conservación del Ambiente Acuático (Ríos de Selva).
