**Sétima Sesión Extraordinaria
Comisión de Pueblos Andinos, Amazónicos
y Afroperuanos, Ambiente y Ecología
Congreso de la República
Remediación de las zonas afectadas por los
derrames de hidrocarburos de petróleo en
zonas de operaciones del ONP, Lote 192 y**

**Lote 8
Gerencia Corporativa Desarrollo
Sostenible**

San Isidro, marzo del 2024

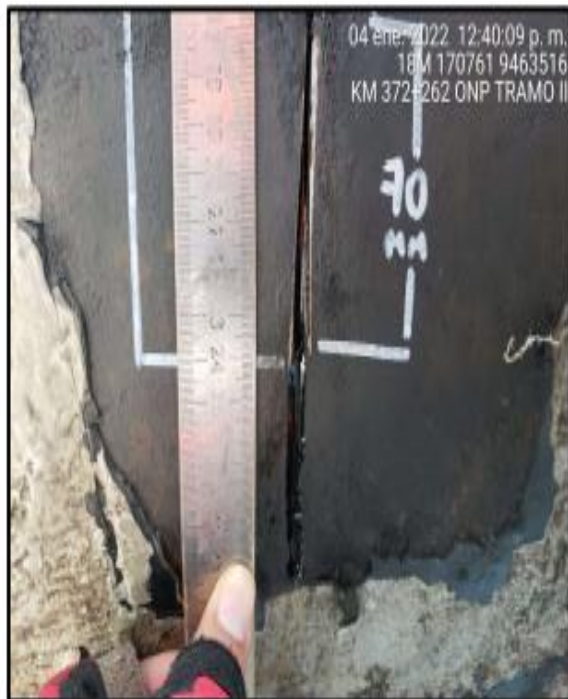
Fotografía 3. Corte C-1 – Vista de detalle.

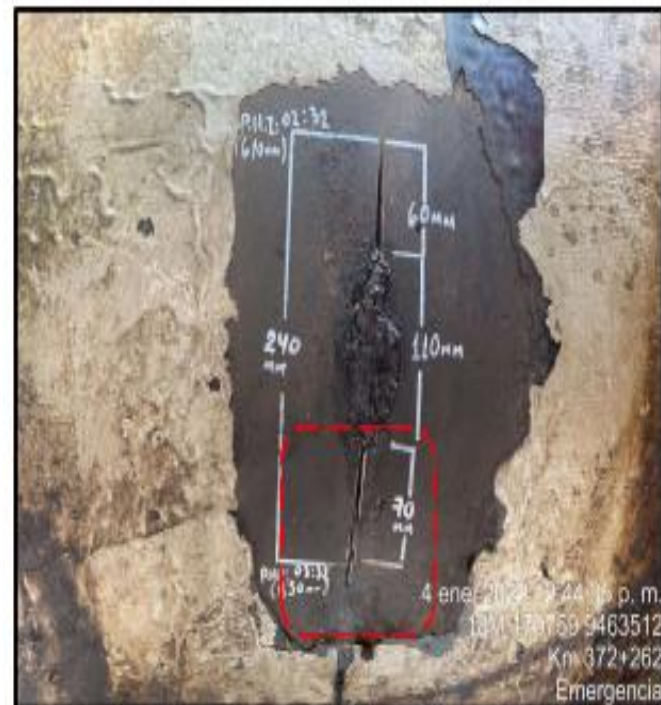
Fotografía 2. Corte C-1 pasante obturado con madera.

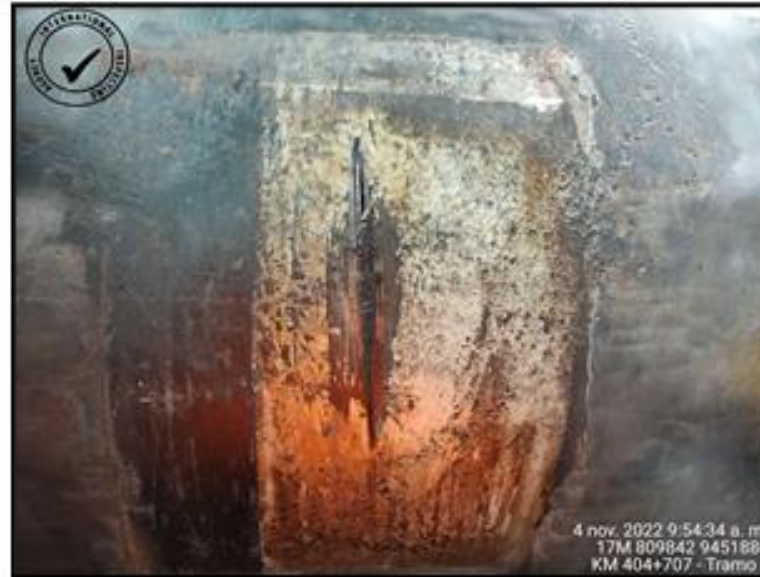
Fotografía 2. Corte C-1 pasante obturado con madera

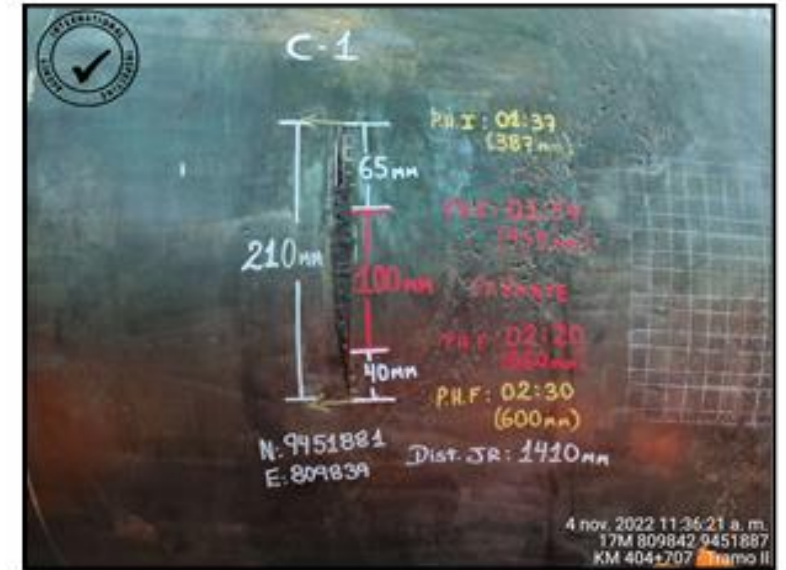
Fotografía 3. Corte C-1 – Vista de detalle.

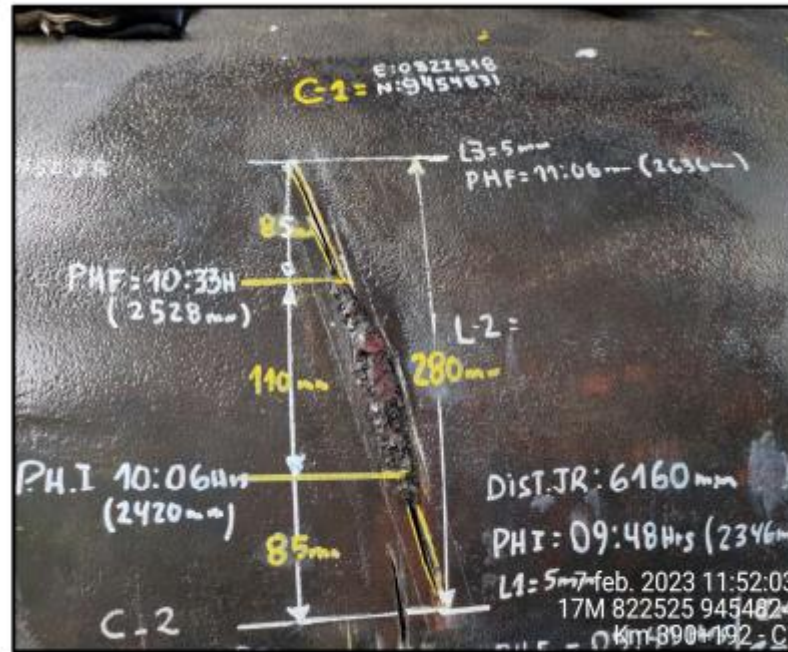
Fotografía 2: Corte 01 pasante obturado con madera

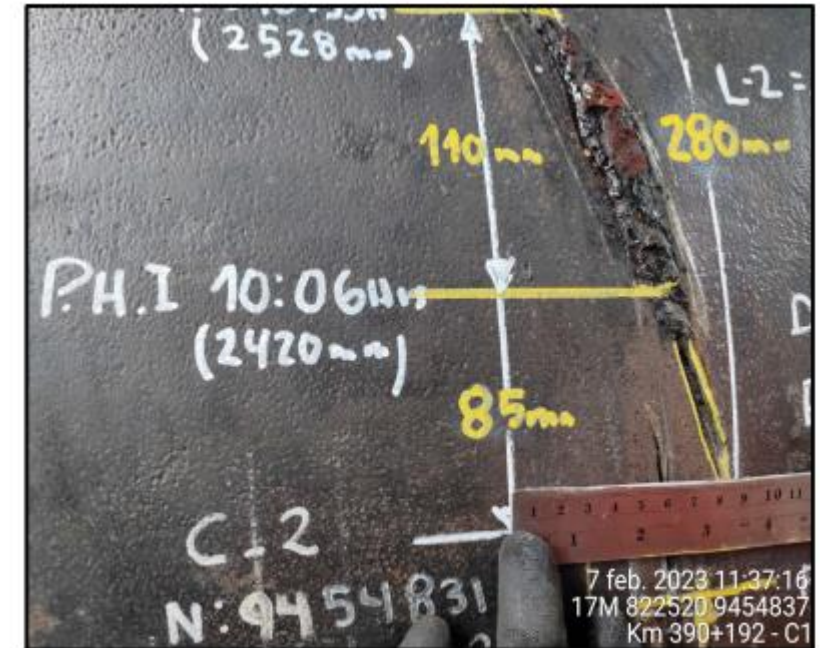
Fotografía 3: Corte 01 - Vista de detalle.

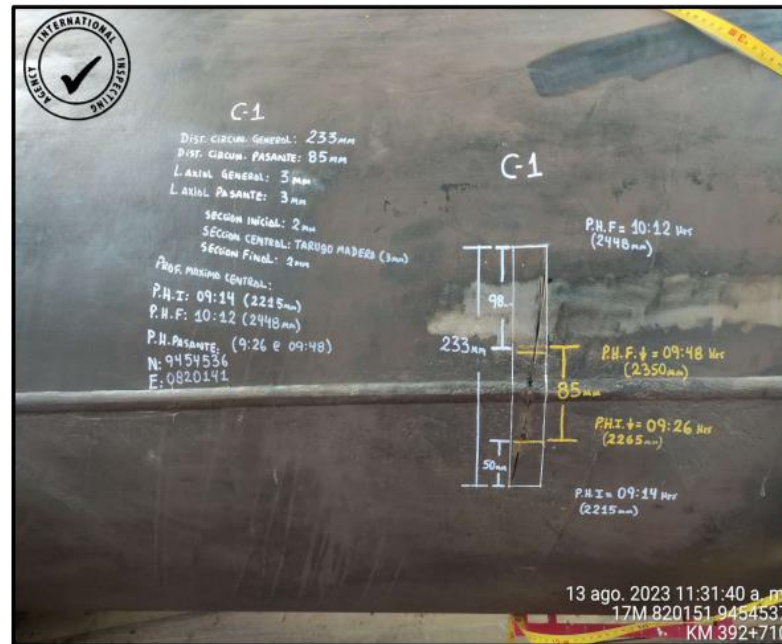
Fotografía 2. Corte C-1 pasante obturado con madera

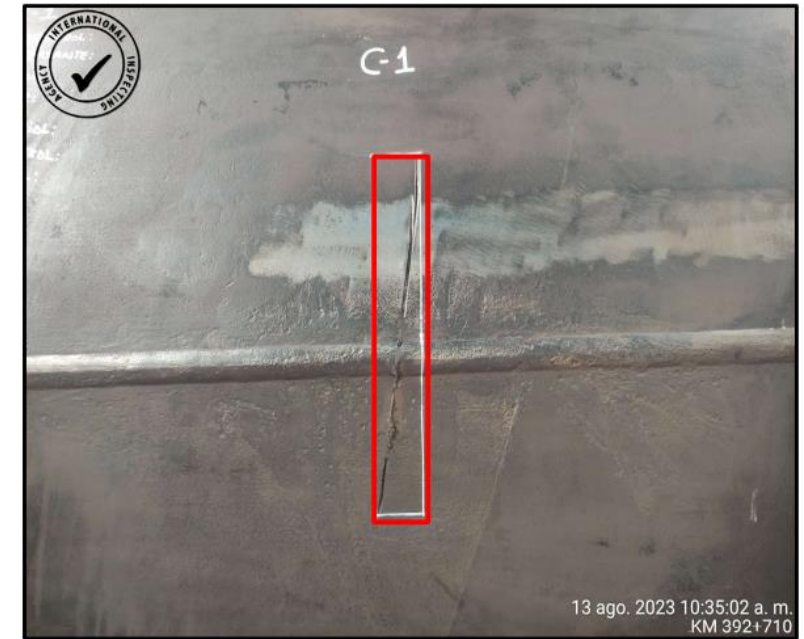
Fotografía 3. Corte C-1 – Vista de detalle.

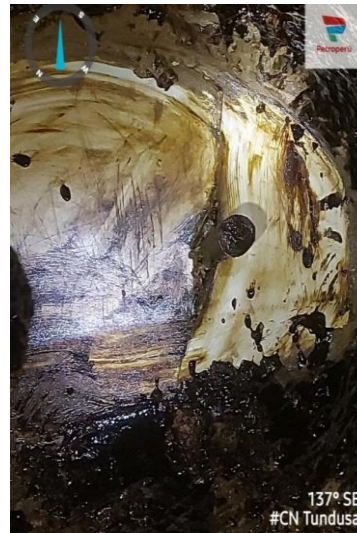
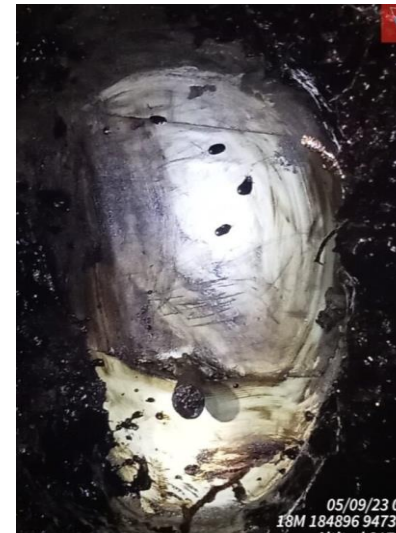
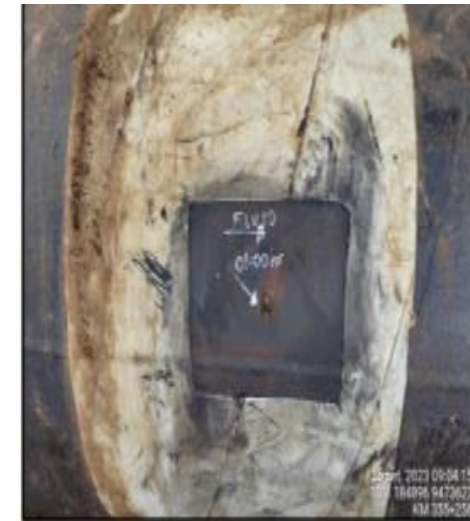
Fotografía 2. Perforación 01 pasante obturado con madera

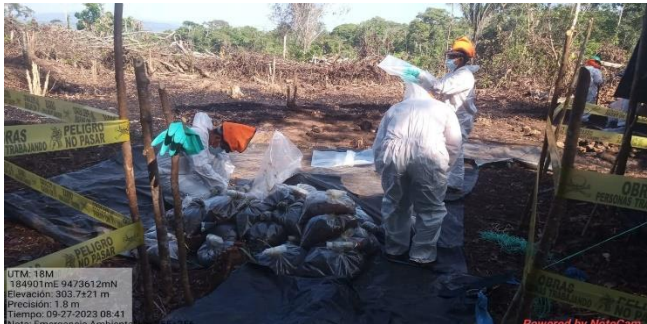
Trabajos de recolección de material vegetal y suelo contaminado con HC en el punto cero

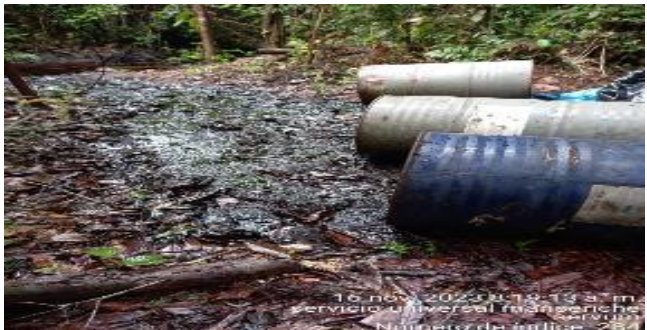
Se observa cilindros que fueron vaciados al terreno

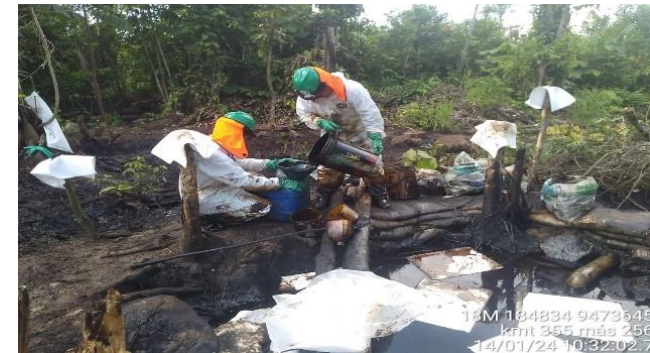
Nuevos trabajos de recolección de material vegetal y suelo contaminado con HC

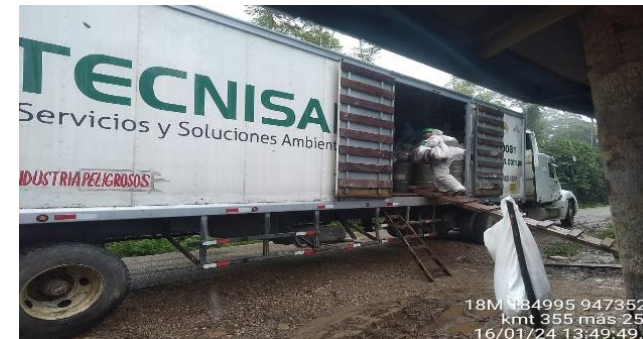
Retiro de material recuperado de la contingencia

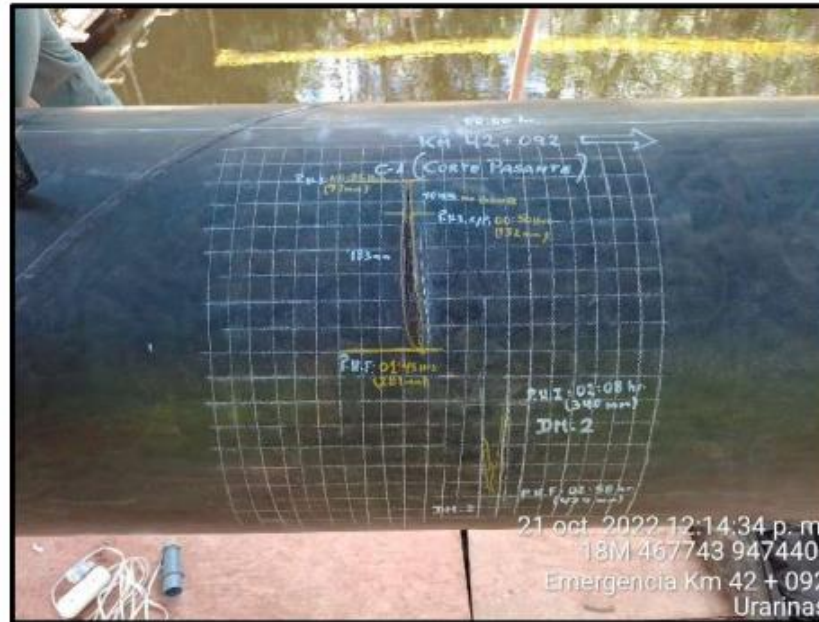
Fotografía 2. Corte C-1 pasante obturado con madera

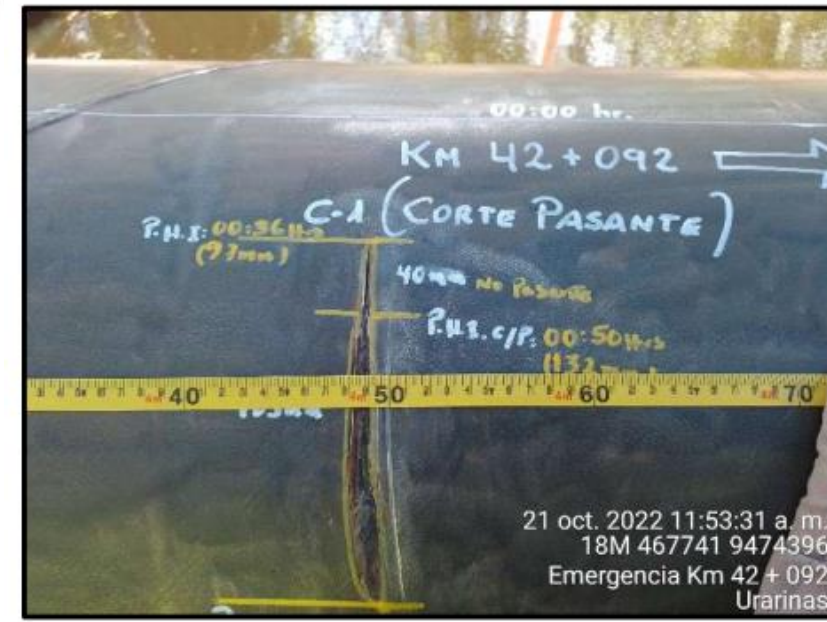
Fotografía 3. Corte C-1 – Vista de detalle.

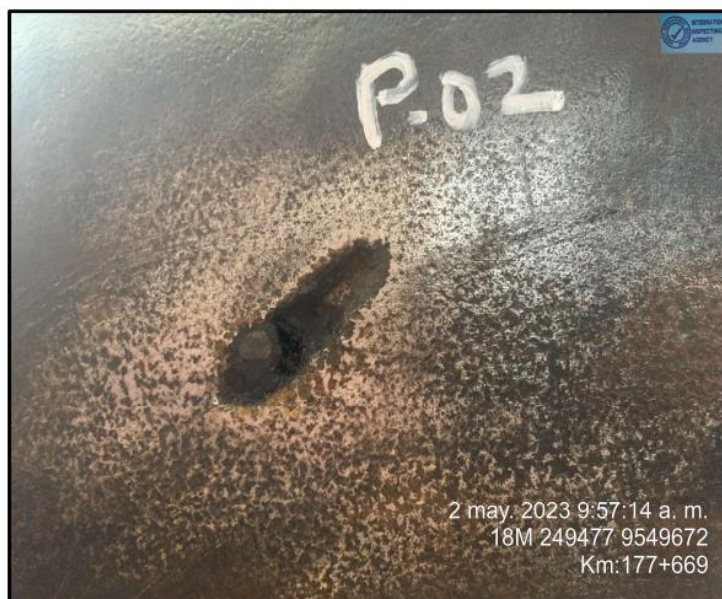
Fotografía 2: Anomalía volumétrica pasante obturado con madera

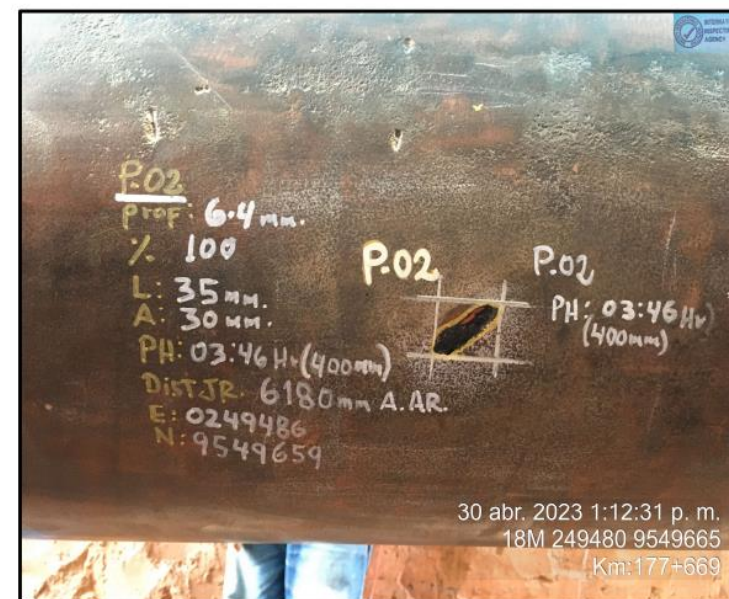
Fotografía 3: Anomalía volumétrica pasante P-02 – Vista de detalle.

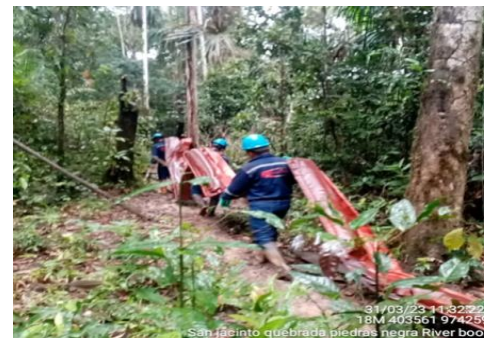
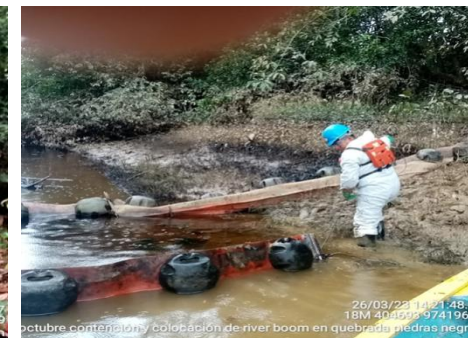
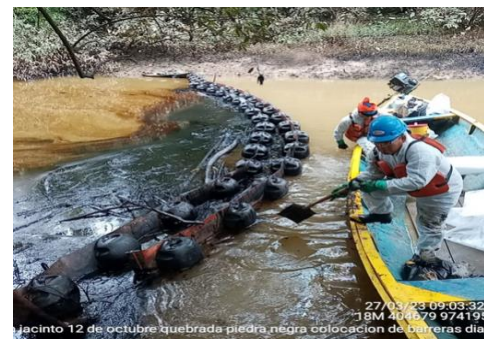
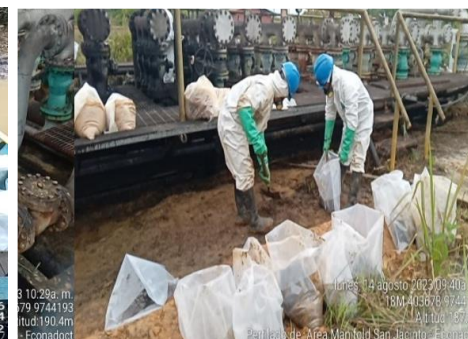
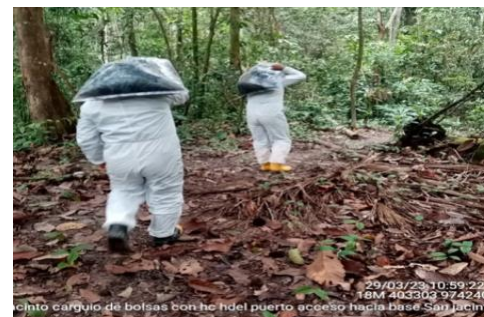
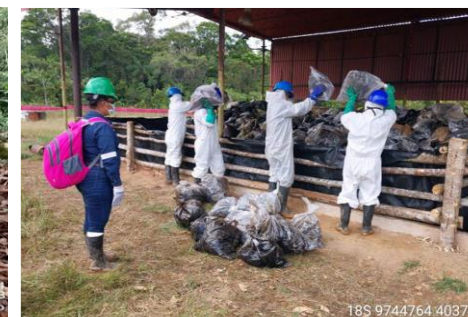
Evento reportado por PUINAMUDT

Manifold de producción, línea de 6", Pozo SANJ-02, en la Batería San Jacinto

Corrosión (falta de mantenimiento resp. de anteriores operadores)

- ✓ Control de la fuente, mediante la puesta de grapa en cuello de tubería de 6".
- ✓ Aseguramiento y contención.
- ✓ Limpieza del área afectada: Recuperación y disposición del contaminante
- ✓ Coordinaciones constantes con la comunidad y empresa comunal para la ejecución de actividades de limpieza.

Los trabajos de limpieza por disposición de la comunidad Doce de Octubre, se realizó a través de su Empresa Comunal (ECONADOC); dichas actividades se realizaron entre el 27.03.2023 y 14.10.2023, se cuenta con Acta de conformidad de Servicio.

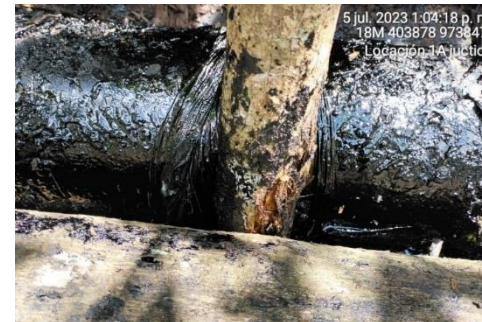
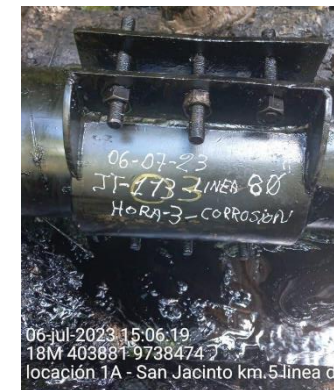
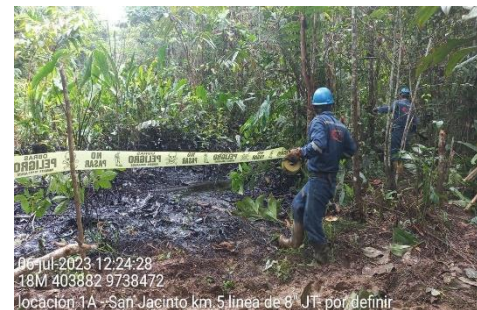
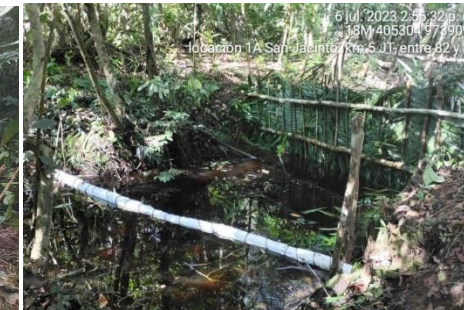
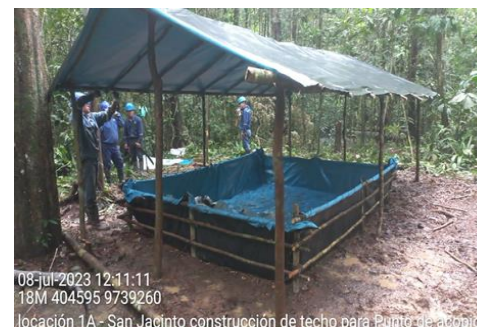
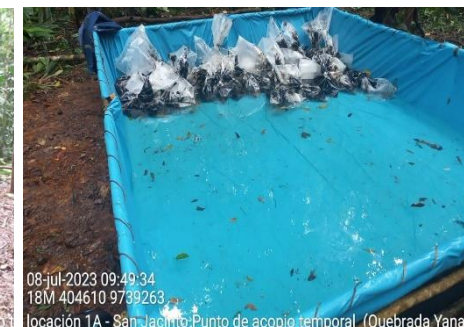
Emergencia Ambiental N° EA23-00543

Línea de 8 pulgadas, Joint N° 113, en San Jacinto 1A.

Corrosión (falta de mantenimiento resp. de anteriores operadores)

- Control de la fuente.
- Señalización y aseguramiento de la zona.
- Recuperación del contaminante.
- Traslado y disposición temporal de residuos.

Respecto de la limpieza total de la emergencia, PETROPERÚ se vio impedido de realizar los trabajos hasta la contratación de la empresa comunal de Doce de Octubre.

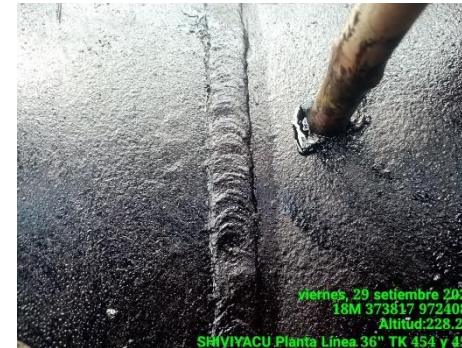
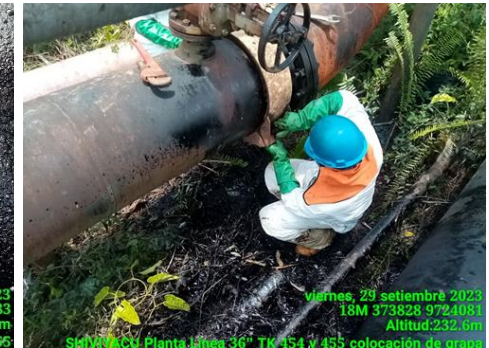
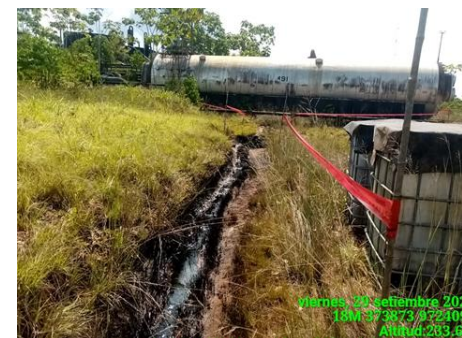
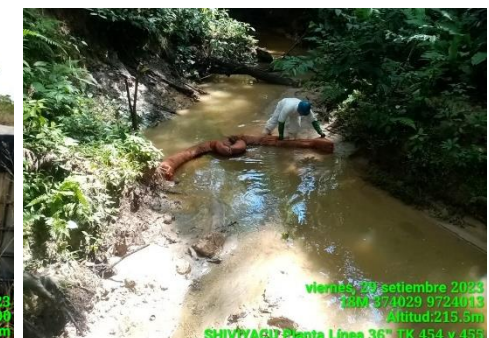
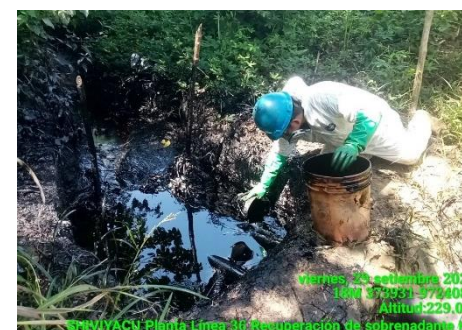
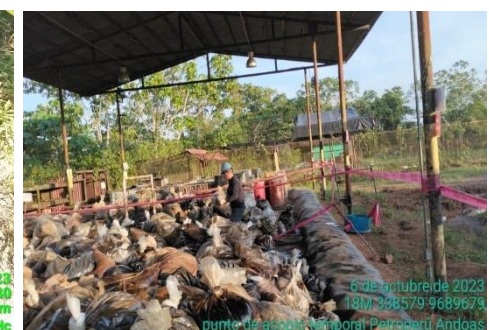
Emergencia Ambiental N° EA23-00863

Línea de 20", Tratador 454, Shivyacu

Corrosión (falta de mantenimiento resp. de anteriores operadores)

- Control de la fuente, mediante colocación de grapa.
- Señalización y aseguramiento de la zona.
- Recuperación del contaminante.
- Traslado y disposición temporal de residuos.

Respecto de la limpieza total, PETROPERÚ y su contratista (BIDDLE), se vieron impedidos de proceder por la Comunidad José Olaya, por lo que iniciaron las gestiones para la contratación de la empresa comunal ECSAJO.
