Concesionaria Interoceánica Sur

Cusco, xx de Octubre del 2023

I. INTRODUCCION-UBICACION

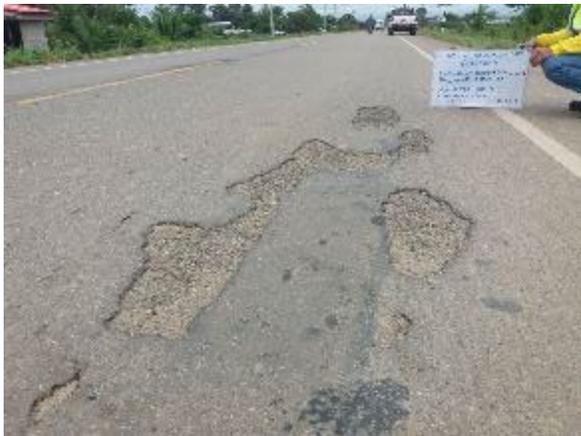
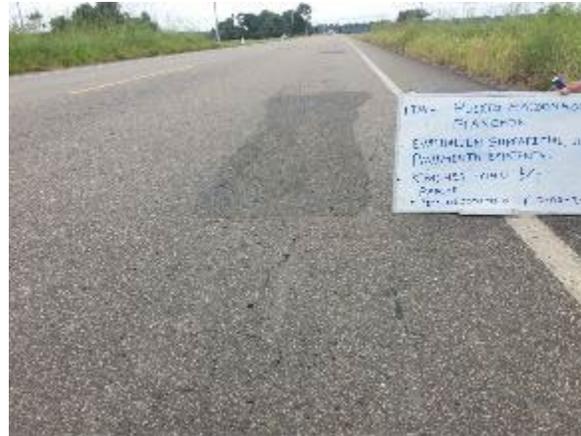
SECTOR: KM 253+866 al KM 255+367 (Tazón) / KM 275+910 al KM 289+000 (Santa Rosa)

Deterioro del Pavimento

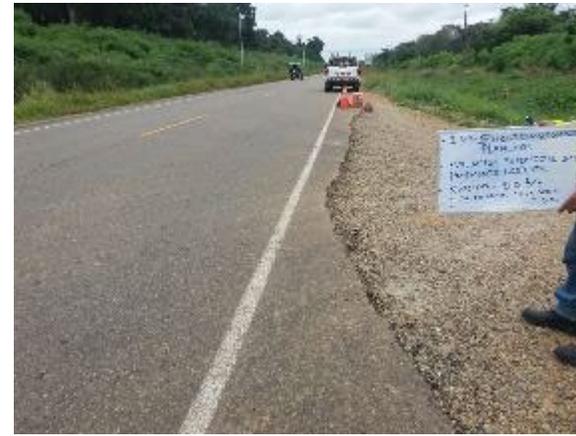
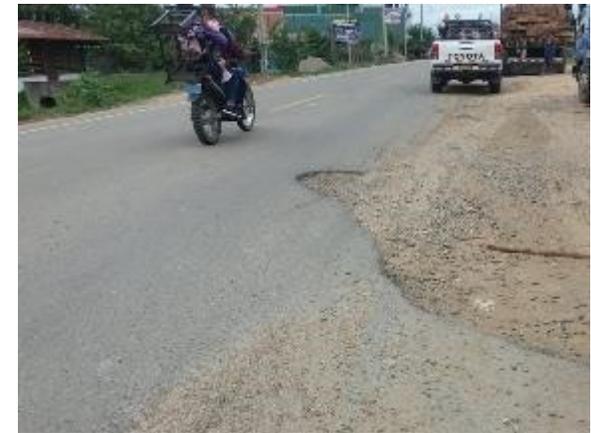
Deterioro de Berma

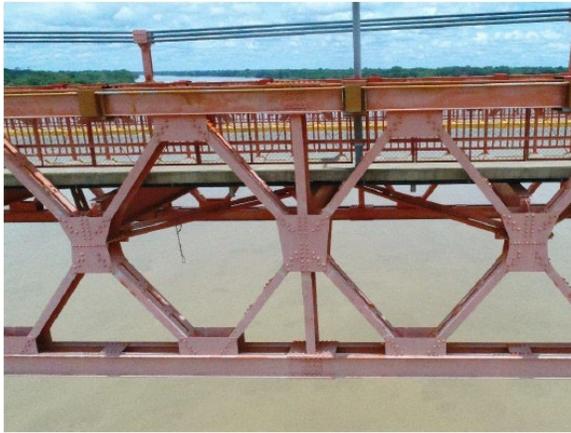
SECTOR: KM 432+365 Puente Billinghamurst

Decoloración de la Pintura del Puente

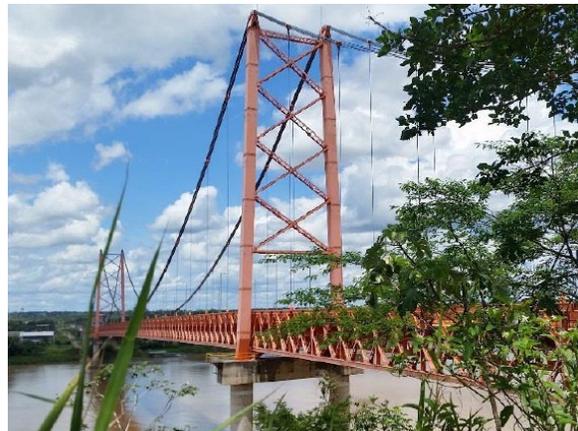
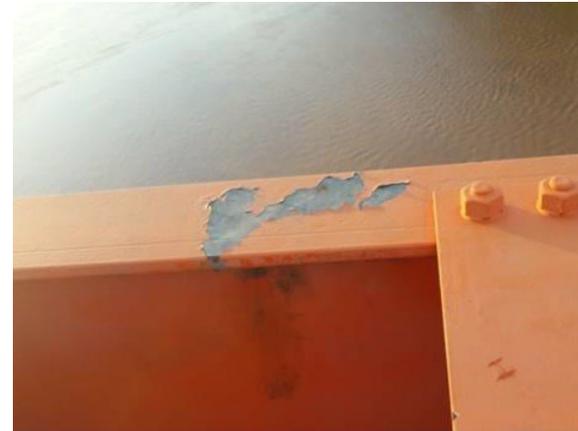
Desprendimiento y Cuarteamiento de la Pintura

Pintura y Reparación del Puente

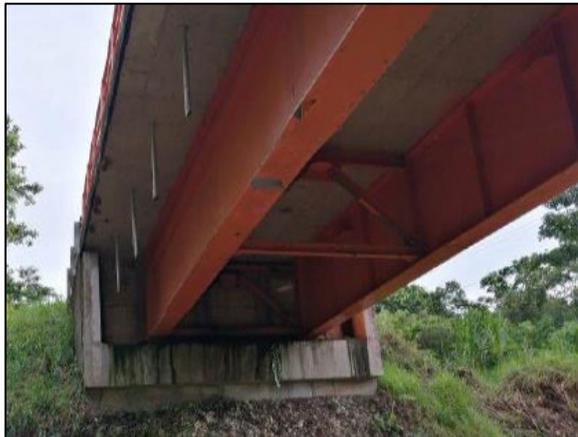
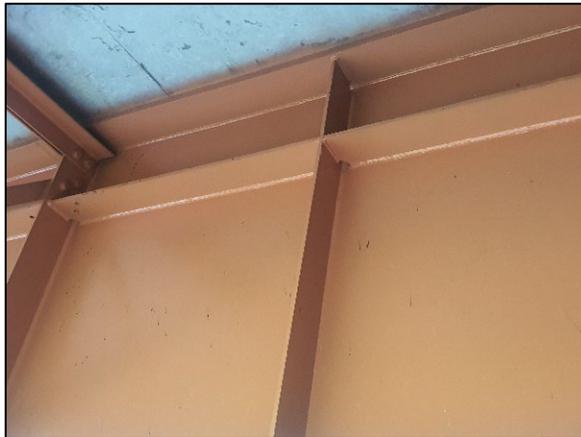
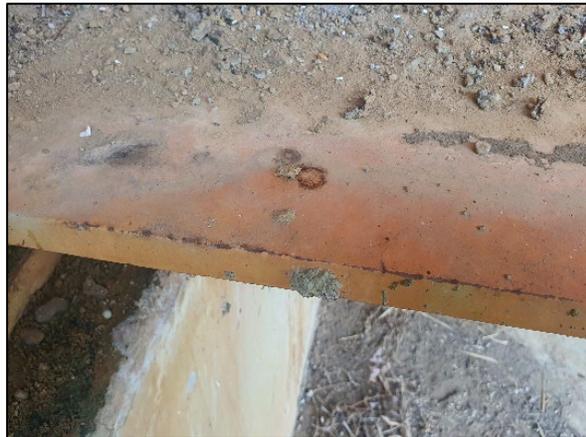
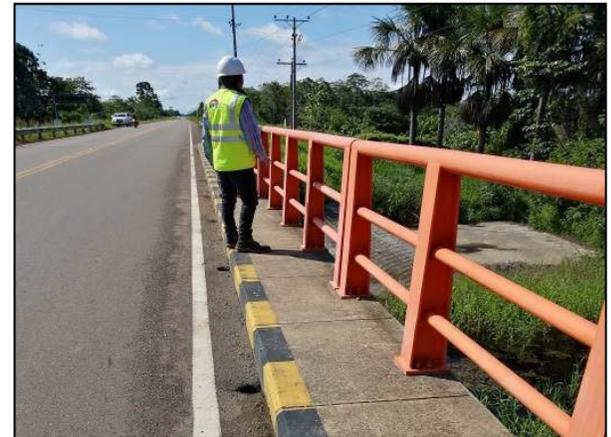
SECTOR: KM 432+365 Puente Billinghurst

Defectos en los ITM de puentes

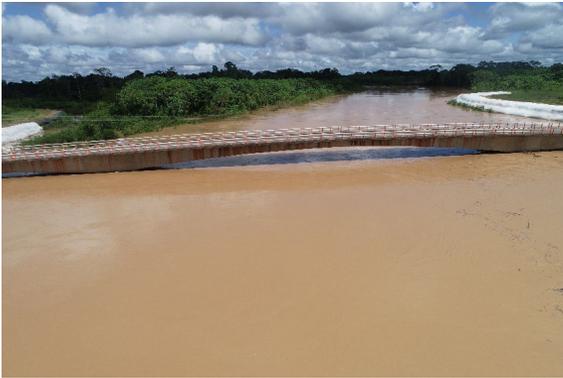
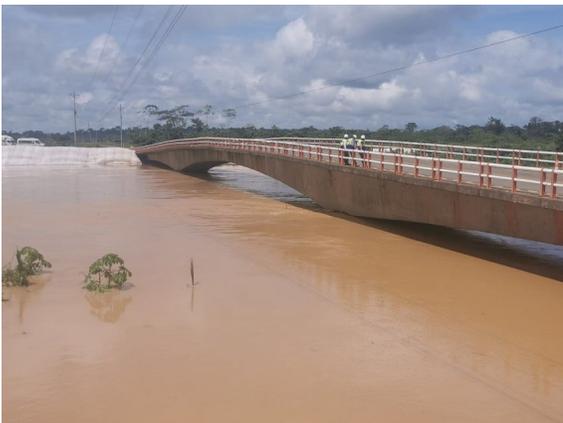
OA Puente Tahuamanu

- Con la finalidad de poder salvaguardar la integridad y seguridad de los usuarios, es necesario ejecutar un nuevo Puente por insuficiencia de la sección hidráulica.
