# Estado situacional de los Puentes en la Red Vial Concesionada

18 de Marzo 2025

# Carreteras concesionadas bajo la supervisión del Ositrán

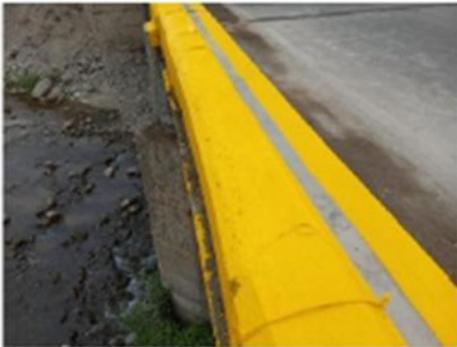
**ITEM 176**

**Parámetro:** Barandas sucias y/o rotas

<p>Situación Después Barandas sucias y/o rotas_x000D_ Progresiva: KM 076+400 - 076+460 (SN) Sector: DV. LA PLUMA - HUACHO</p>

**Labores de subsanación PCI 17-2024  
puente Chancay**

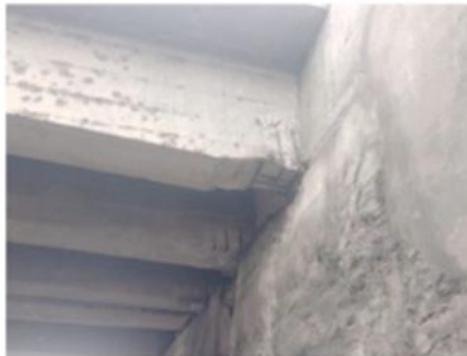
**ITEM 178**  
**Variable:** Puentes  
**Parámetro:** Grietas  
**Plazo:** 07 días

**Situación Antes  
 Grietas**  
 Progresiva: KM 076+400 - 076+460 (SN)  
 Sector: DV. LA PLUMA - HUACHO

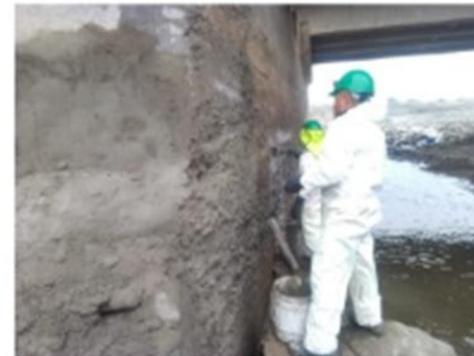
**Situación Durante  
 Grietas**  
 Progresiva: KM 076+400 - 076+460 (SN)  
 Sector: DV. LA PLUMA - HUACHO

**Labores de subsanación PCI 17-2024  
 puente Chancay**

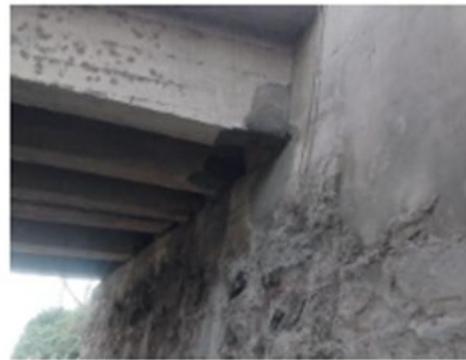
**Situación Después  
 Grietas**  
 Progresiva: KM 076+400 - 076+460 (SN)  
 Sector: DV. LA PLUMA - HUACHO

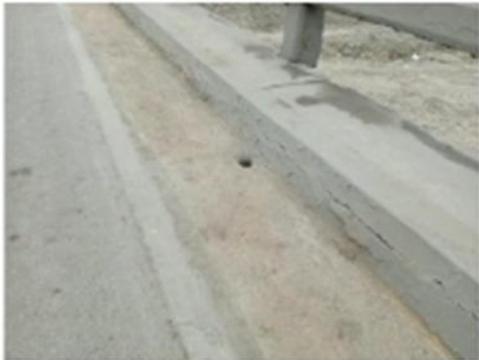
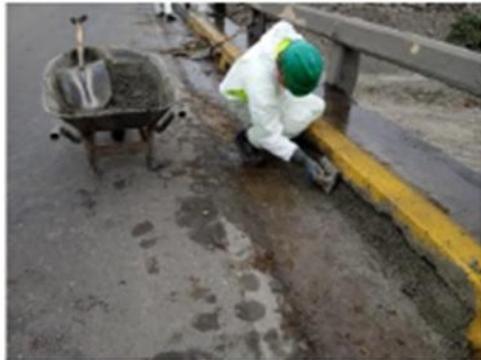
**ITEM 193**  
**Variable:** Puentes  
**Parámetro:** Grietas  
**Plazo:** 07 días

<p><b>Situación Antes Grietas</b> Progresiva: KM 076+400 - 076+460 (SN) Sector: DV. LA PLUMA - HUACHO</p>	<p><b>Situación Durante Grietas</b> Progresiva: KM 076+400 - 076+460 (SN) Sector: DV. LA PLUMA - HUACHO</p>

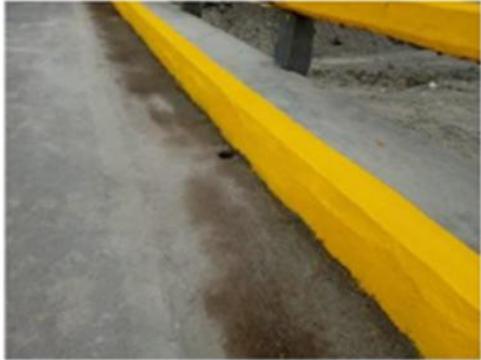
<p><b>Situación Después Grietas</b> Progresiva: KM 076+400 - 076+460 (SN) Sector: DV. LA PLUMA - HUACHO</p>

## Labores de subsanación PCI 17-2024 puente Chancay

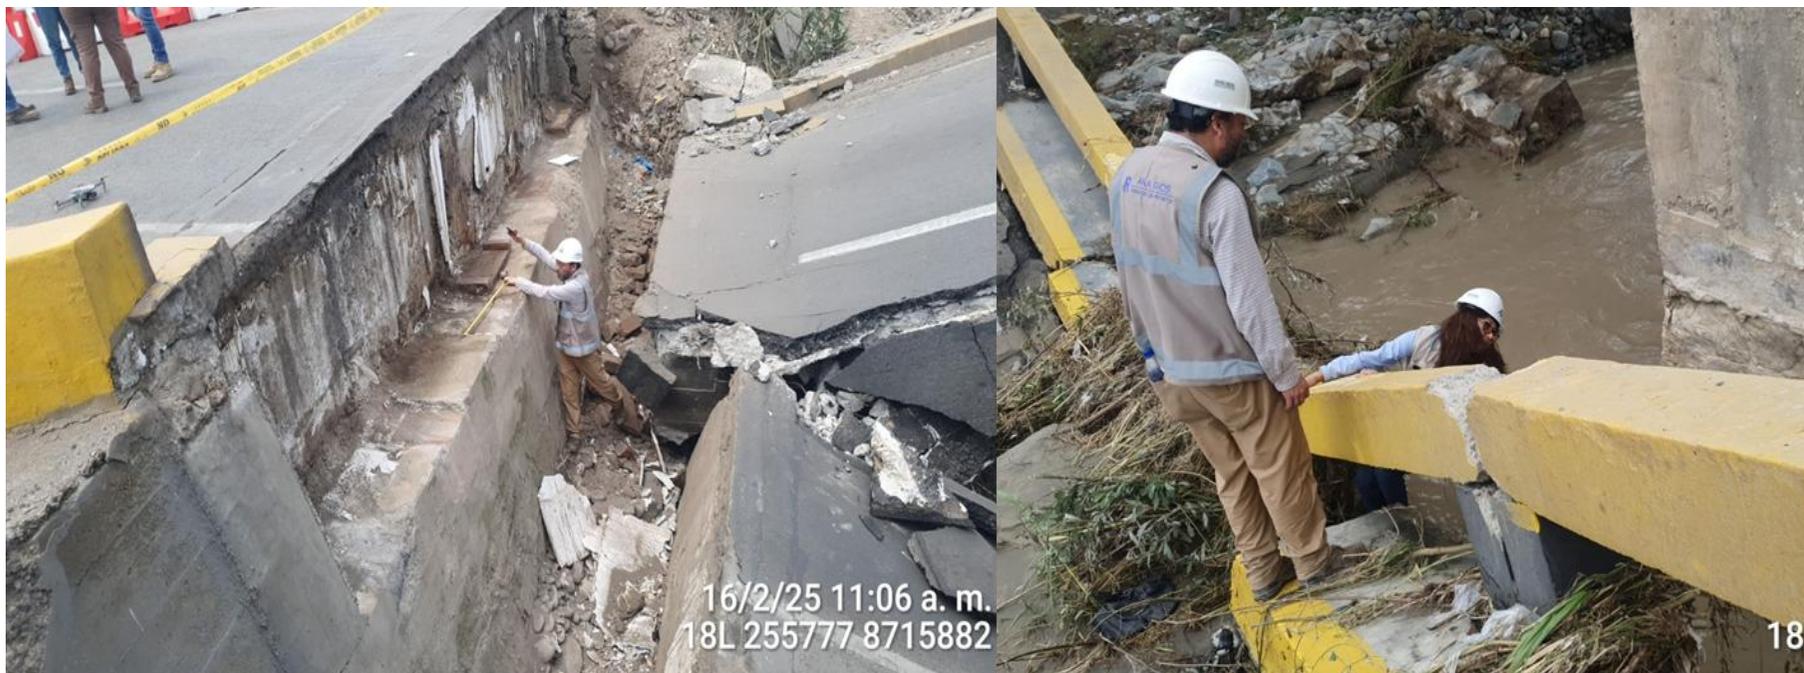
Evaluación in situ de las fallas estructurales del Puente Chancay. 16/02/2025.

- Se advierte que el diseño del Puente Chancay no cumplía con las recomendaciones contenidas en el Manual de Hidrología e Hidráulica, ya que se ubica en la curva del cauce del río, detalle que debió considerar el proyecto original.

- Adicionalmente, el puente Chancay presentaba fallas estructurales de origen que determinaron finalmente su colapso. Estas fallas no podían ser subsanadas a través de actividades conservación y mantenimiento establecidas en el contrato de concesión, por lo que la única manera de resolverlas era a través de su reemplazo, tal como lo venía solicitando el Concesionario desde hacía varios años.

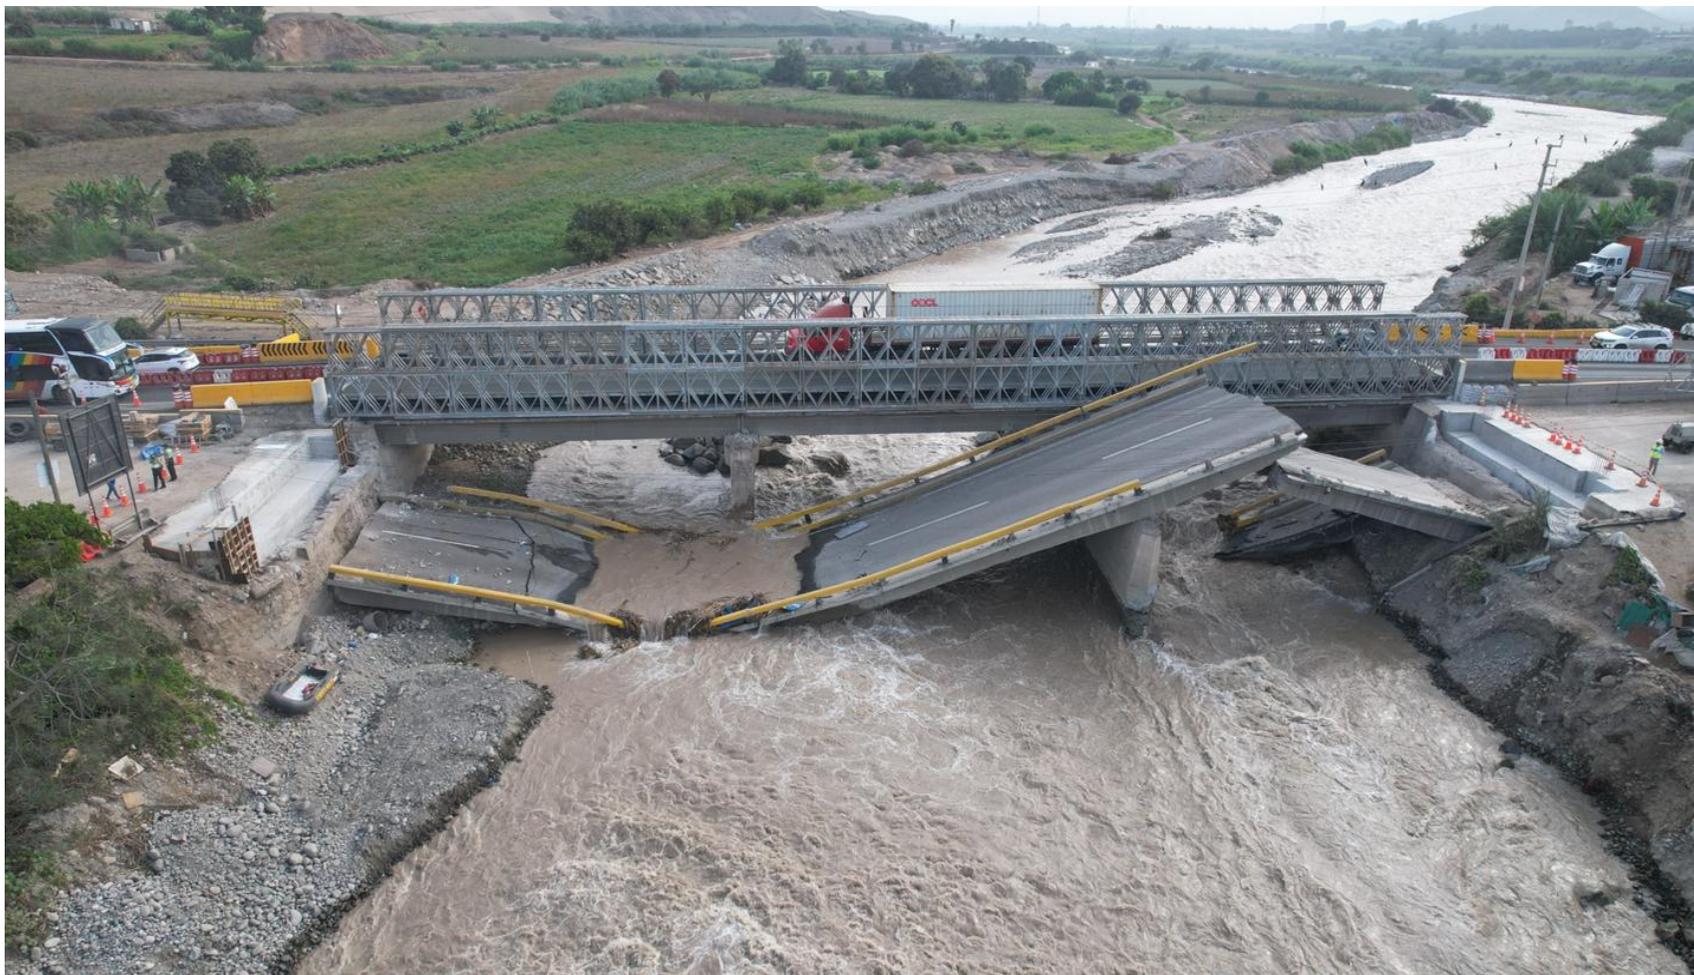
Puente modular temporal Puente Chancay, sentido Sur – Norte.  
Puente colapsado hasta la fecha sin ser demolido por orden del Ministerio Público.

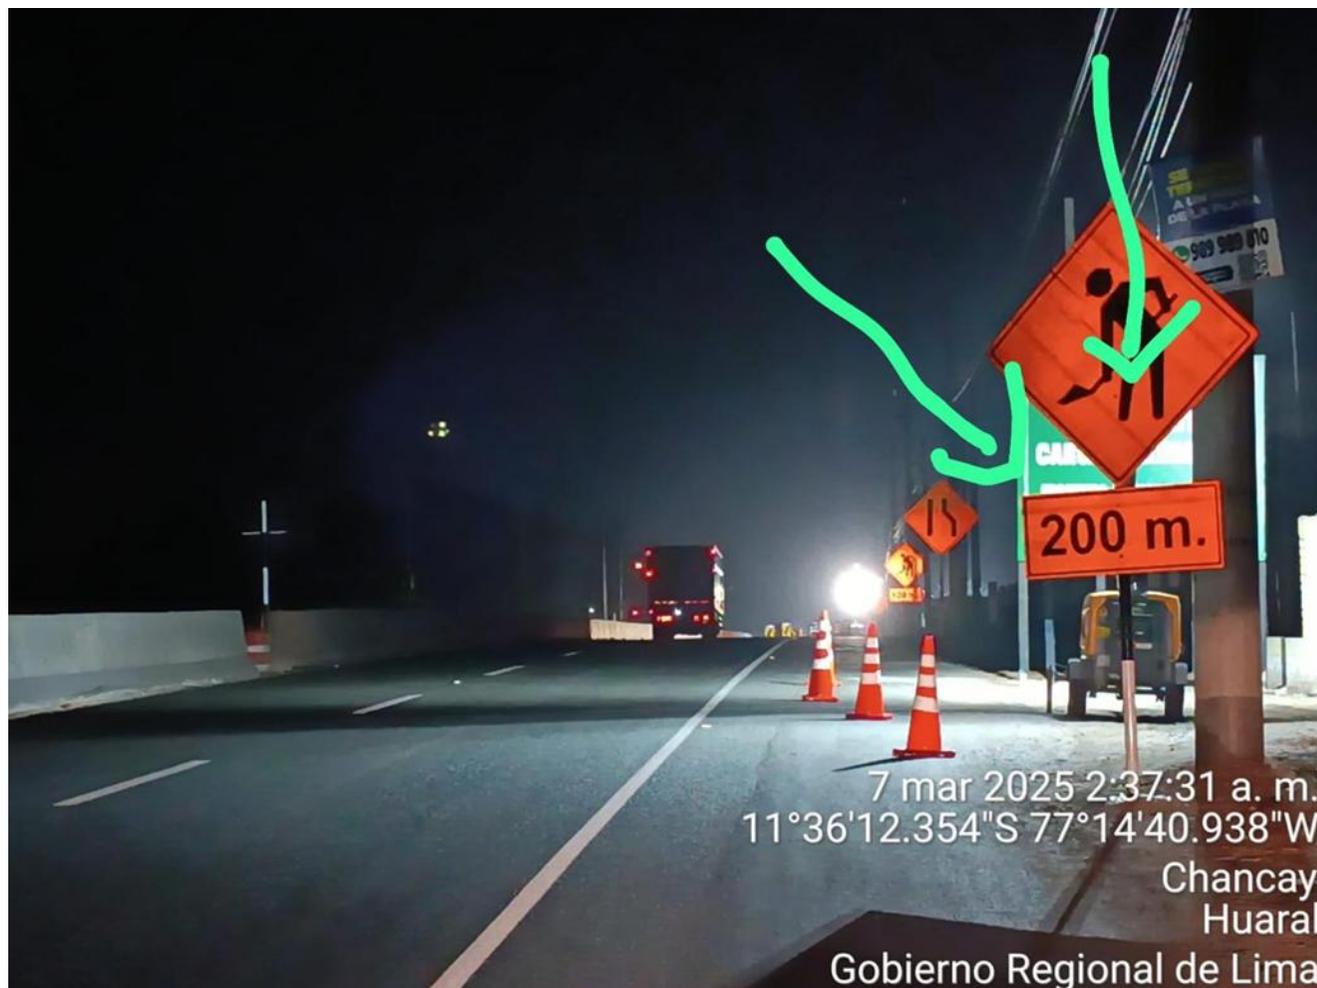
Plan de Tránsito en Puente modular temporal Puente Chancay, sentido Sur – Norte.  
Verificación de señalización nocturna, conforme.

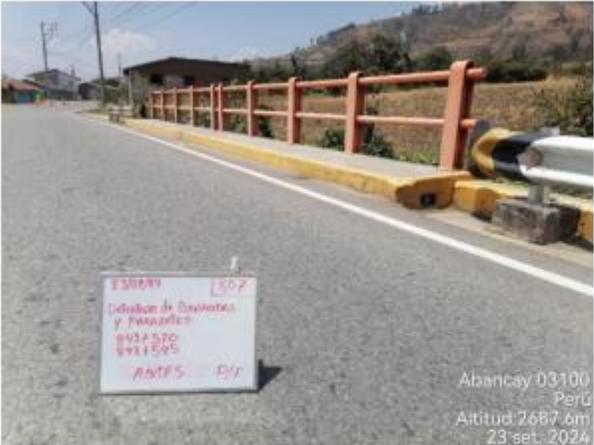
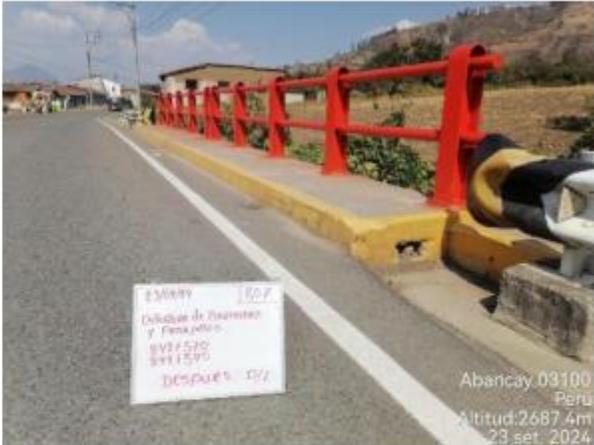
<p>Abancay 03100 Perú Altitud: 2687.4m 23 set. 2024</p>
<p>Deterioros de barandas y parapetos Antes <b>Sector 7: Abancay - Pte. Cunyac</b> <b>Progresiva: KM 842+570 - 842+595</b></p>	<p>Deterioros de barandas y parapetos Después <b>Sector 7: Abancay - Pte. Cunyac</b> <b>Progresiva: KM 842+570 - 842+595</b></p>

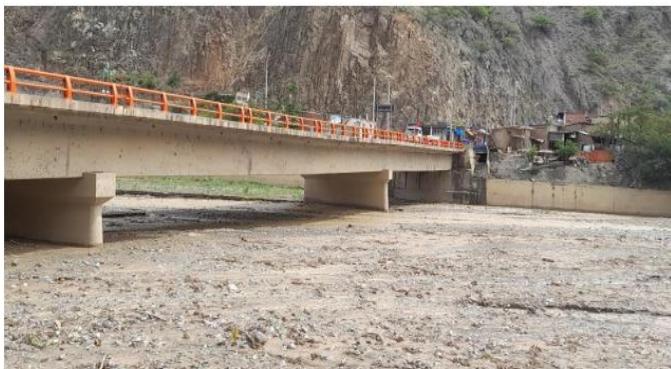
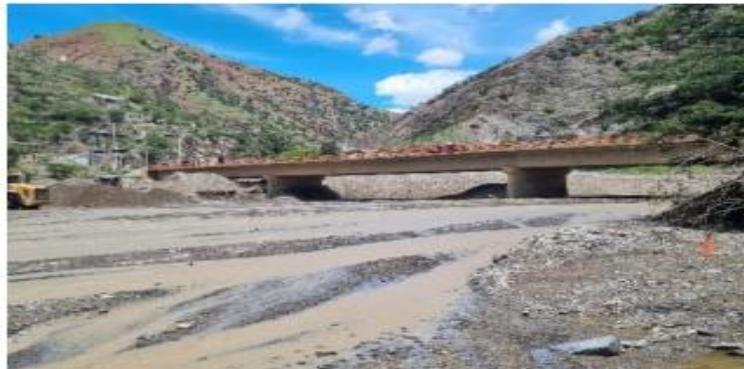
Puente Hualapampa

Descolmatación del cauce desde el Km. 060+482 al Km. 060+573

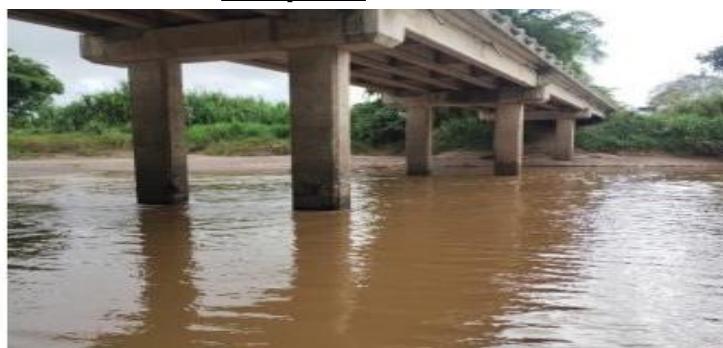
Puente Tonchima

Obstrucciones a libre escurrimiento desde el km 472+280 al km 472+380

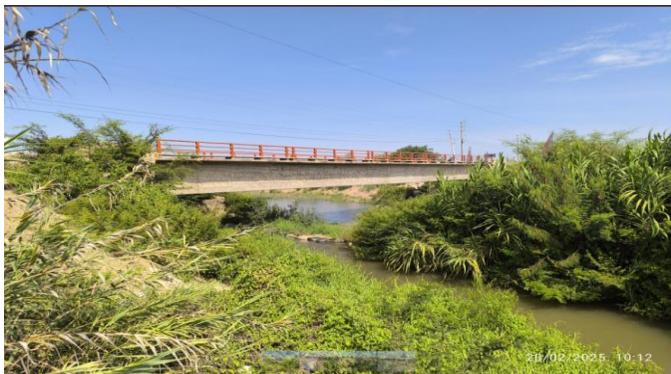
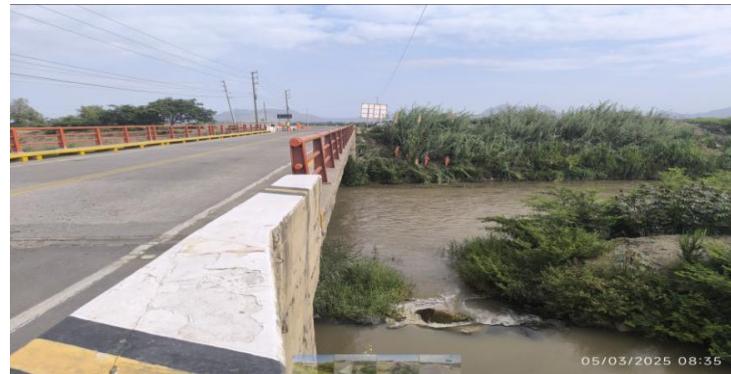
Puente Fierro

Descolmatación del cauce desde el Km. 19+788 al km 19+834

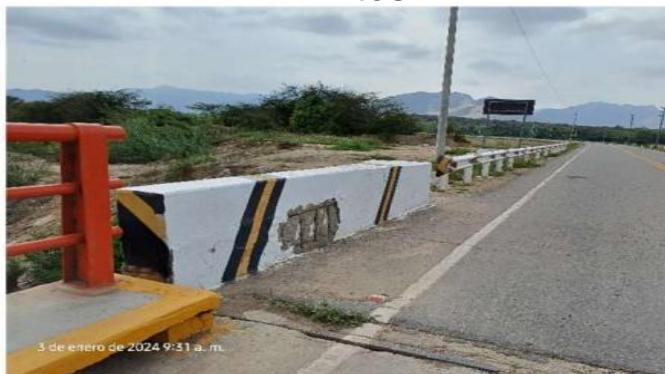
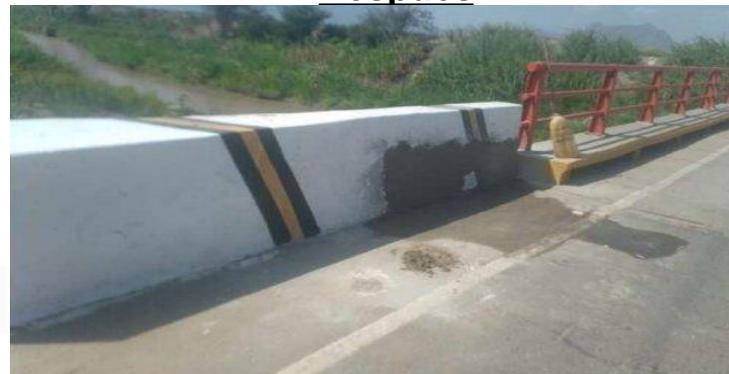
Puente Fierro

Deterioros de barandas y parapetos, desde el km 19+836 al km 19+838

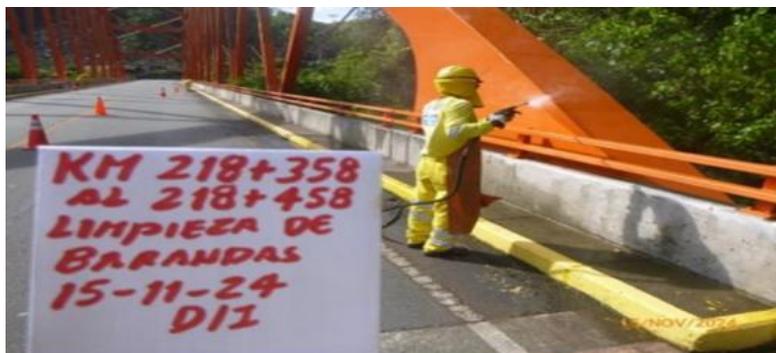
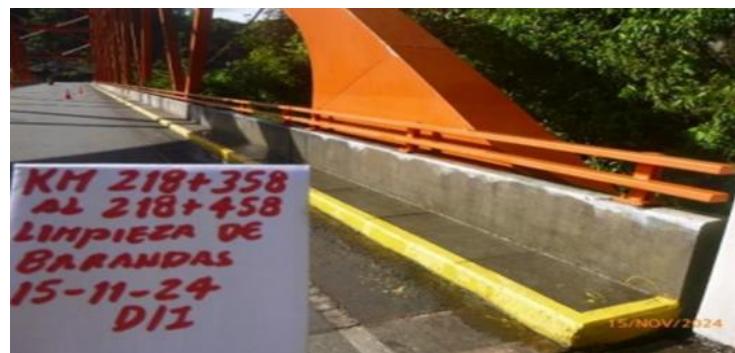
Limpieza de barandas y parapetos Puente Fortaleza km 218+358 al km 218+458

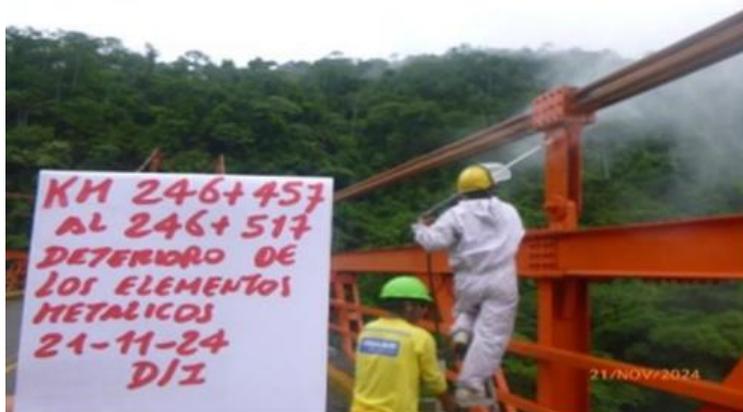
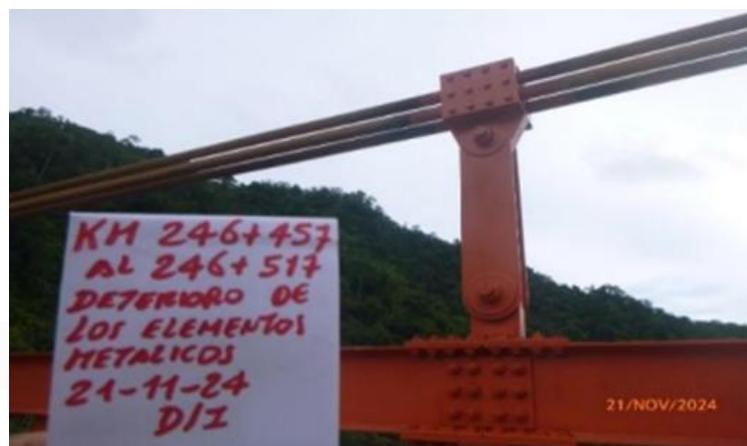
Deterioro de elementos metálicos Puente Inambari km 246+457 al km 246+517

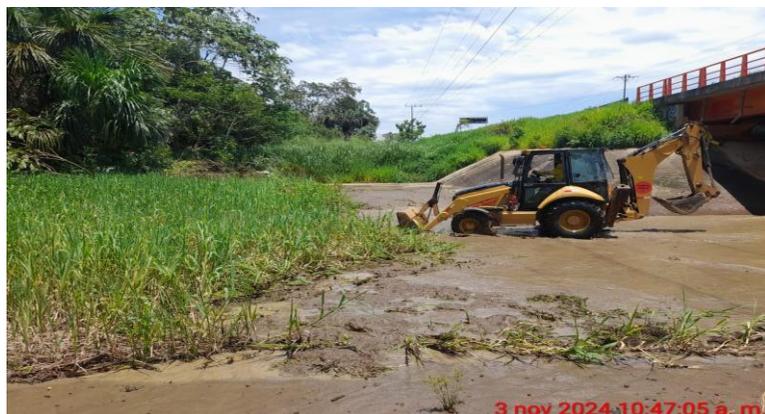
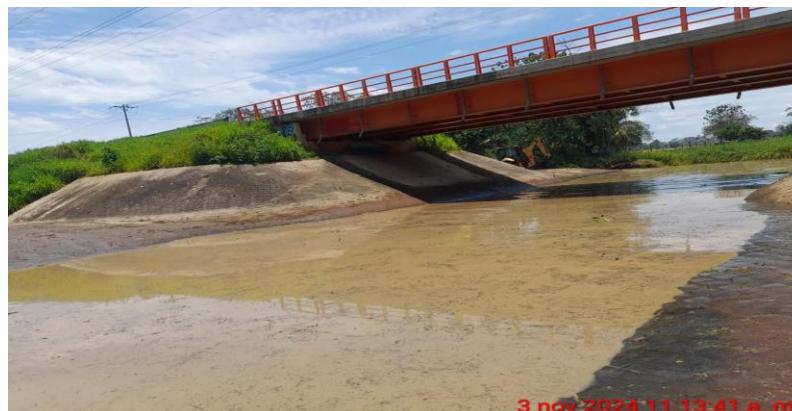
Obstrucciones al libre escurrimiento hidráulico Puente San Francisco Asís km 463+285

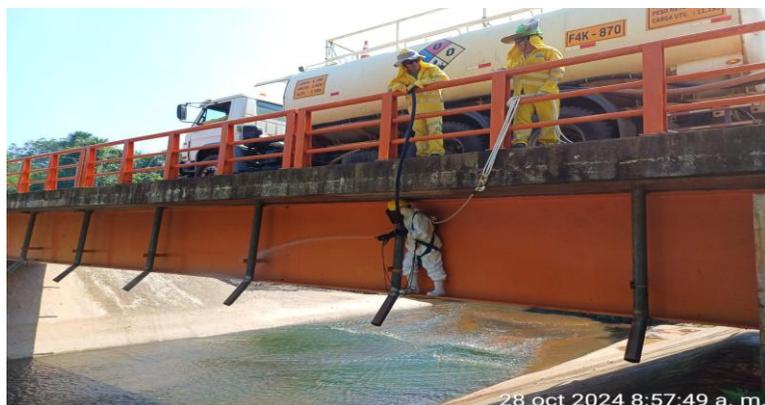
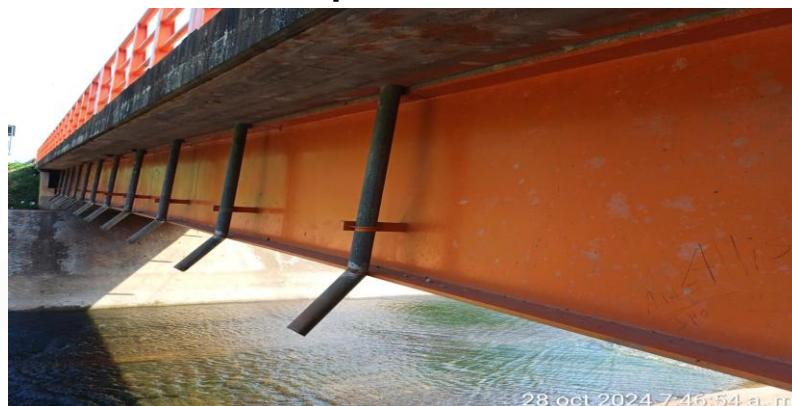
Deterioro de elementos metálicos Puente Mavila km 511+850

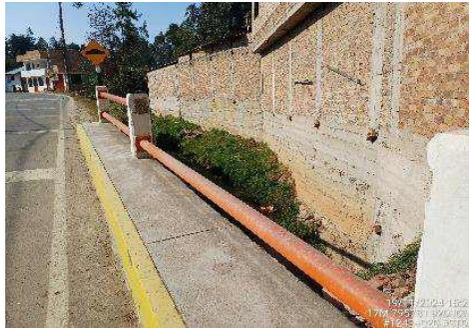
Deterioro barandas Puente km 1243+020  
Subtramo Km 1269-San Marcos (antes)

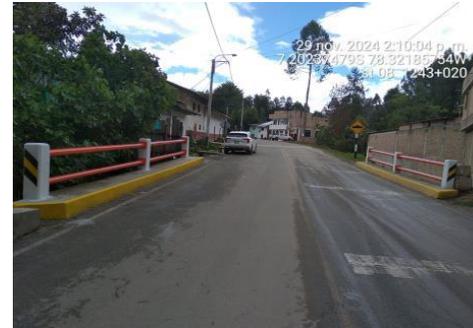
Deterioro barandas Puente km 1243+020  
Subtramo Km 1269-San Marcos (después)

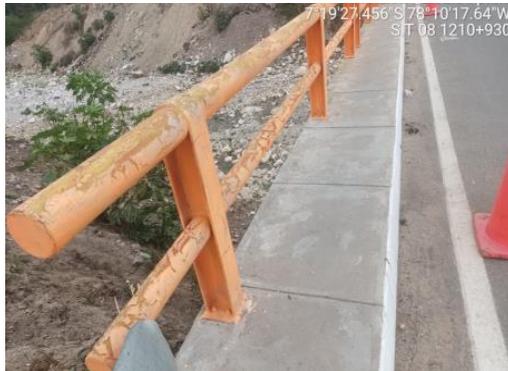
Deterioro barandas Puente km 1210+930  
Subtramo Km 1269-San Marcos (antes)

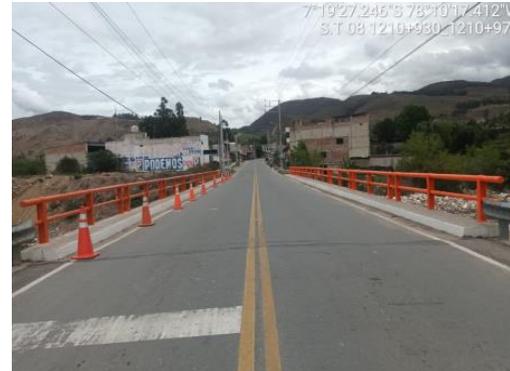
Deterioro barandas Puente km 1210+930  
Subtramo Km 1269-San Marcos (después)

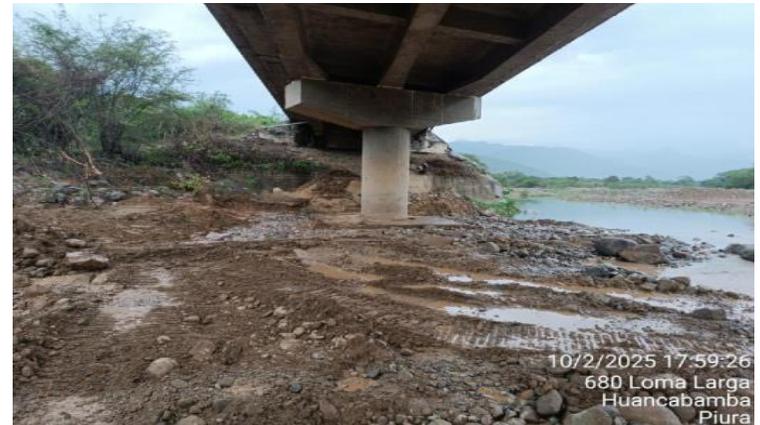
Deterioro en sistemas de apoyo km 057+052 - km 057+143

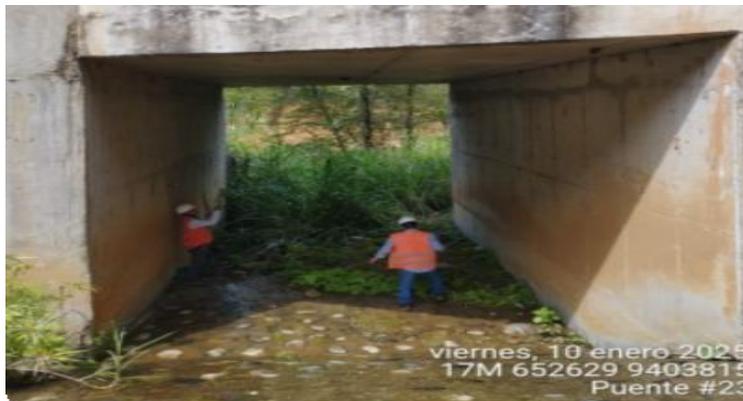
Deterioro en sistemas de apoyo km 057+052 - km 057+143

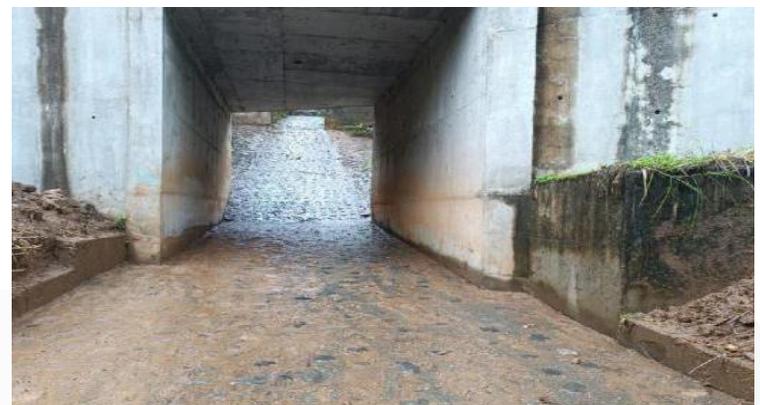
Obstrucciones en libre escurrimiento hidraulico  
km 073+015 - 073+021

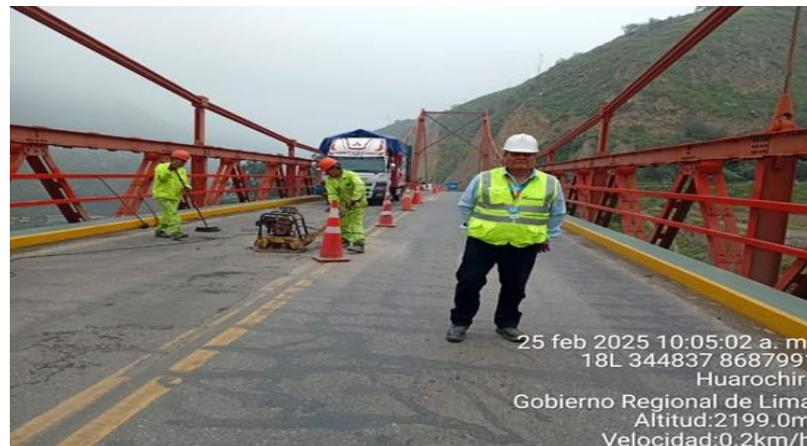
Trabajos Puente Habich, fisuras, parches, huecos en superficie de rodadura.
