**OFICIO N° 423-2024-2025/CODECO-CR**

# “Interrupción Servicio de Comunicaciones 28.04.2025”

## **DESCRIPCIÓN DE AVERIA (FALLA)**

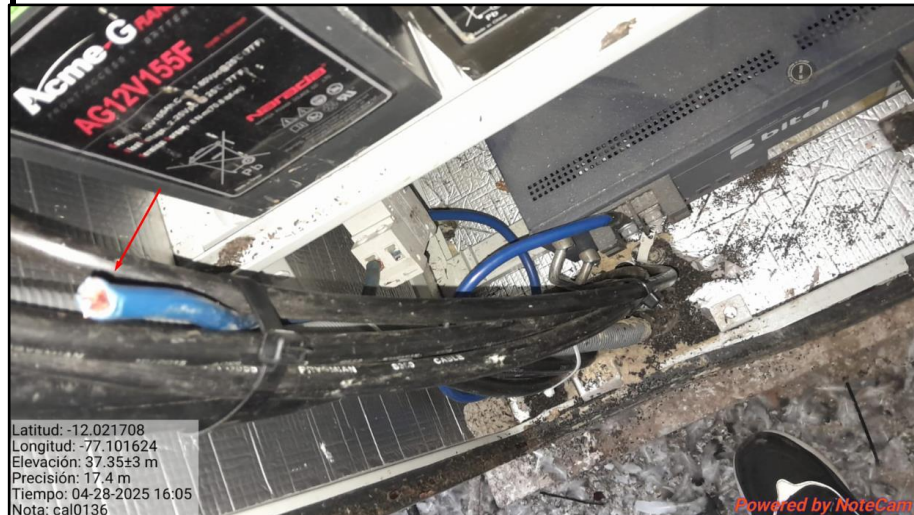
En el nodo **CAL0136** se había producido la sustracción del cable de baterías que conecta el equipo "DC System" con el banco de baterías Bitel, encontrándose este cortado y por lo tanto el nodo dejó de funcionar.

Cable de cobre de baterías vandalizado  
Nodo Principal

## Cableado en el nodo CAL0136

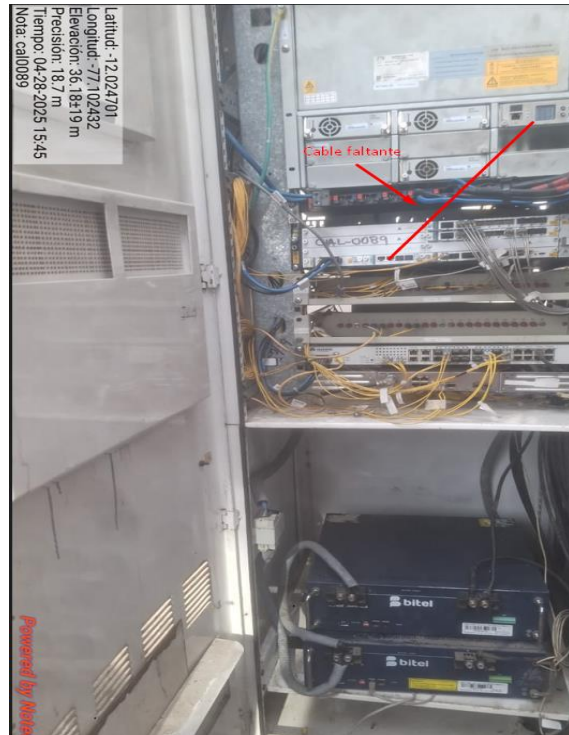
En el nodo **CAL0089** el personal técnico a cargo de la reparación de la avería verificó que en dicho lugar también había sido sustraído el cable de dry contact (monitoreo de cortes de energía) y monitoreo de "DC System" lo que afectó el monitoreo de las condiciones energéticas de la estación y la identificación oportuna del corte de energía de la estación.

Cable UTP sustraído  
Nodo Respaldo

En el nodo CAL0089 donde cable UTP fue sustraído

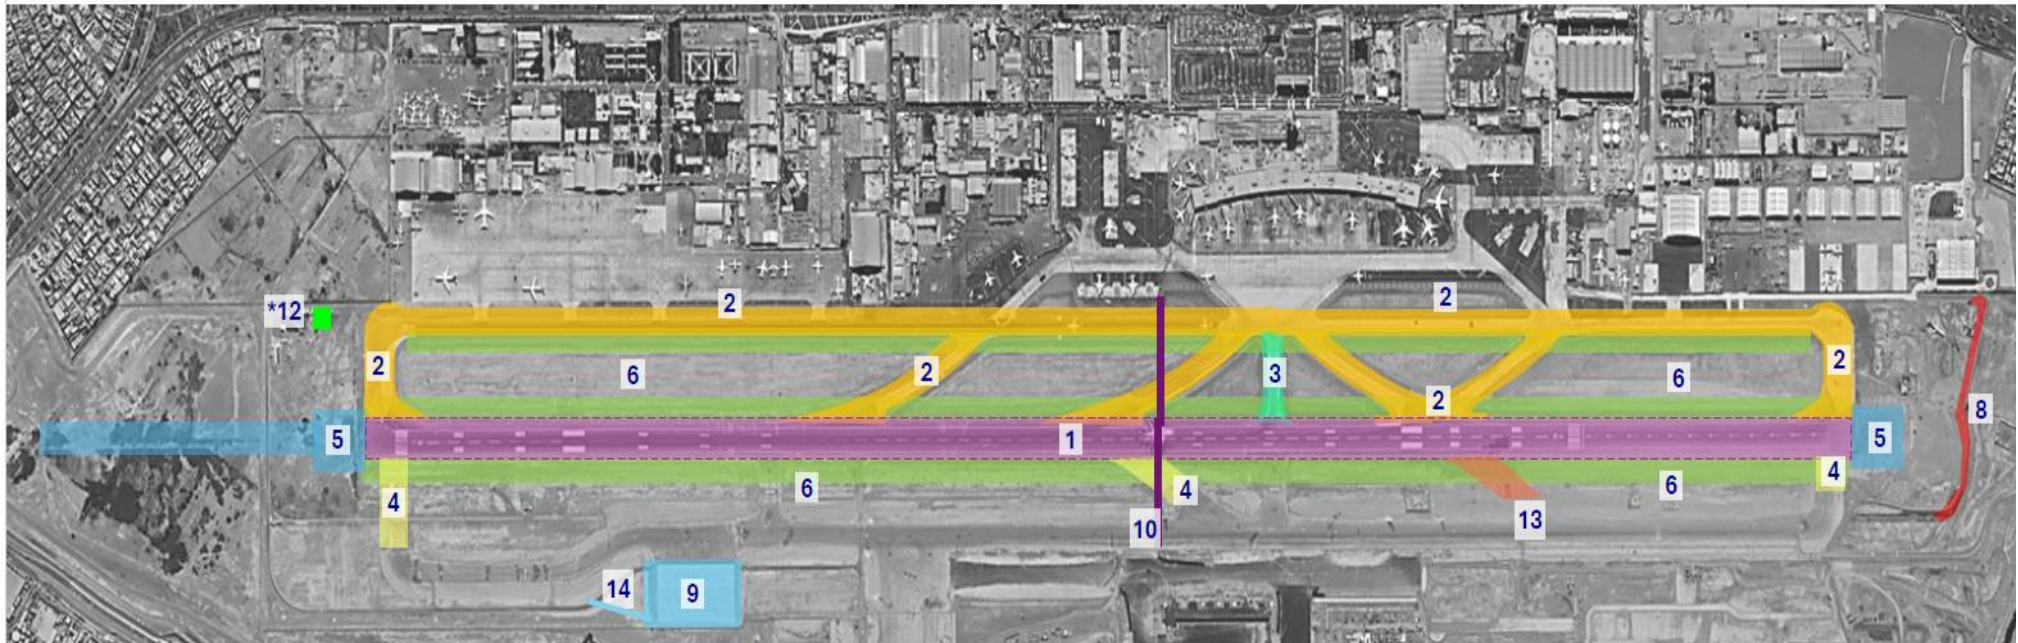
## FALLA SISTEMA DE LUCES BORDE DE PISTA AIJCH 2024

El 02/06/2024 a las 18.00 horas aprox. el sistema de luces de borde de pista sufrió una falla en el circuito de borde pista N° 1 y N° 2, el circuito de borde pista N°2 se encontró contacto entre la chaqueta metálica protectora del cable con el núcleo del conductor, el cual ocasiono un corto circuito, el cual se repuso a las 10:00 p.m., asimismo el circuito N°1 cuenta aproximadamente con 250 conectores primarios, de los cuales en uno de ellos se detectó con pequeñas descargas eléctricas entre el núcleo y la chaqueta del cable primario aterrada, afectando la operación de regulador de corriente constante que por momentos presentaba oscilación de corriente; dicho circuito en falla fue repuesto a las 4:00 a.m. del 03/06/2024.

Al finalizar los trabajos de reposición, ambos circuitos eléctricos de borde de pista quedan operativos y en servicio juntamente con los otros sistemas de ayudas visuales para continuar las operaciones aéreas de la pista 16L-34R del Aeropuerto Internacional Jorge Chávez.

A fin de llevar a cabo el reposición integral de todos los sistemas de ayudas visuales y el mantenimiento integral de la pista de aterrizaje del Aeropuerto Internacional Jorge Chávez y evitar doble impacto a las operaciones aéreas se firmó el **“CONVENIO ESPECÍFICO DE COOPERACIÓN INTERINSTITUCIONAL ENTRE LA CORPORACIÓN PERUANA DE AEROPUERTOS Y AVIACIÓN COMERCIAL S.A. Y LIMA AIRPORT PARTNERS S.R.L.”**, dicho proyecto se encuentra actualmente en ejecución.

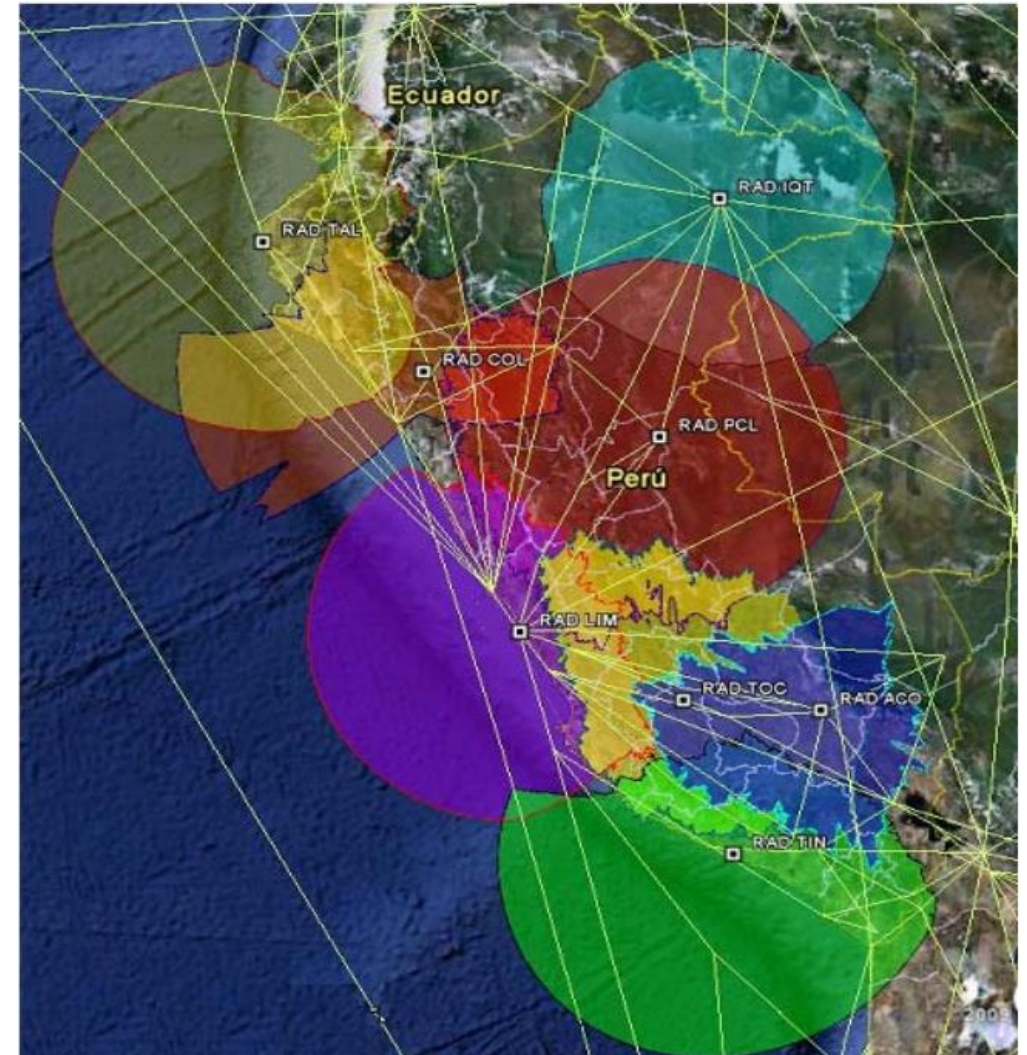
## FALLA PERDIDA DE DATA DEL SISTEMA RADAR LIMA

El Centro de Control reportó la pérdida en la recepción de datos radar de Lima. Ante esta situación, el equipo técnico de CORPAC inició las acciones correspondientes para identificar y aislar la causa del problema.

A las 20:37 horas, se notificó la incidencia al servicio de Soporte del fabricante Indra Sistemas, responsable en ese momento de la asistencia técnica 24/7. En coordinación con el personal técnico de CORPAC presente en el emplazamiento radar, se implementaron medidas correctivas, incluyendo un reinicio controlado de los switches, que se encontraban en estado de bloqueo y/o bucle, con el objetivo de restablecer de manera urgente la operatividad del sistema.

Por lo tanto, y a fin de garantizar la operación de este sistema que, no obstante, ha operado fiablemente por más de 9 años, Indra procedió en el término de quince días al reemplazo de los switches del rack de comunicaciones pertenecientes al sistema del Radar Primario originales por modelos de última generación, que permiten implementar configuraciones más alineadas con los estándares de seguridad de este sistema y que permiten proteger la red ante eventuales fallos de bucle y tecnología de almacenamiento de datos.
