**EVENTO DEL 20.12.24  
EN TERMINAL SUBMARINO  
MULTIBOYAS**

# 1. Resumen del Evento en Terminal Submarino (TSM) 20.12.24

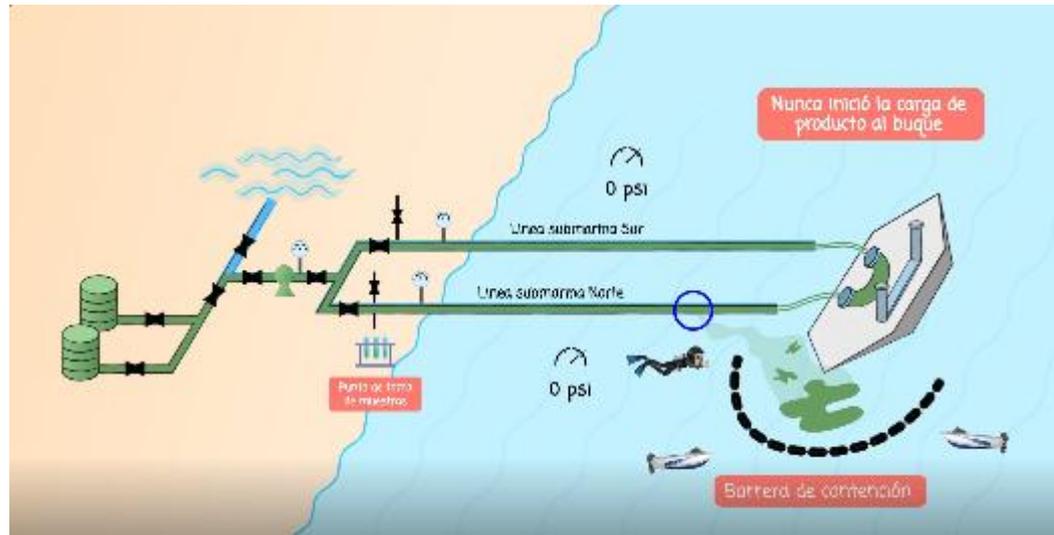
- ❑ 20.12.24. 23:28hrs aprox. personal contratista de Petroperú en el TSM notifica la presencia de una iridiscencia en el TSM. Líneas con Presión = 0 psi.
- ❑ 21.12.24 00:40 hrs aprox. se inicia el secado de las tuberías con lo cual se controla la fuga.

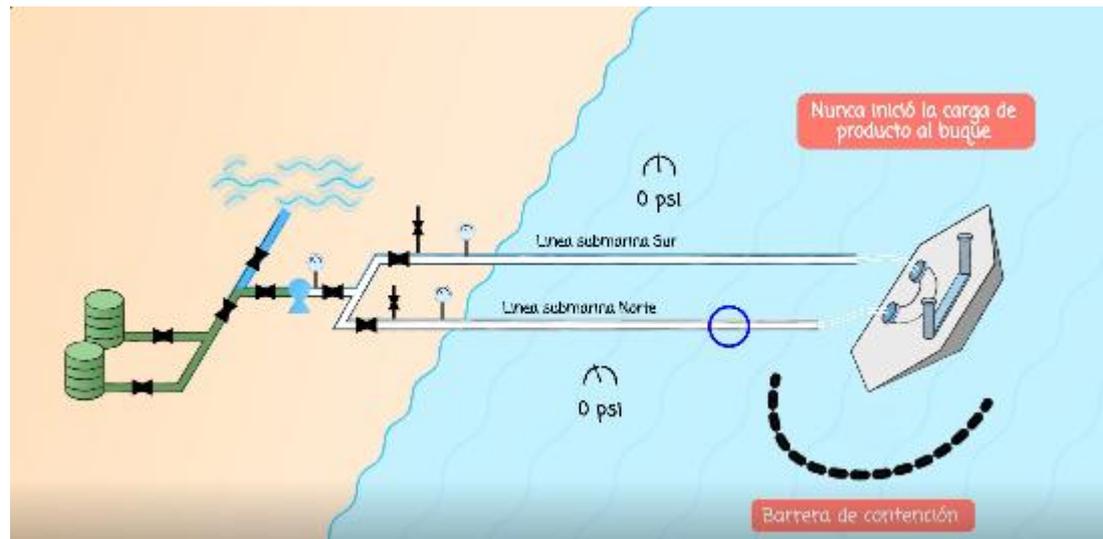
- ❑ 22.12.25. Inician las labores de inspección y mantenimiento en las tuberías submarinas con empresa especializada.
- ❑ 24.12.25. Se identifica un poro de aprox. 6mm de diámetro (1/4"), procediéndose a sus sellado y reforzamiento.

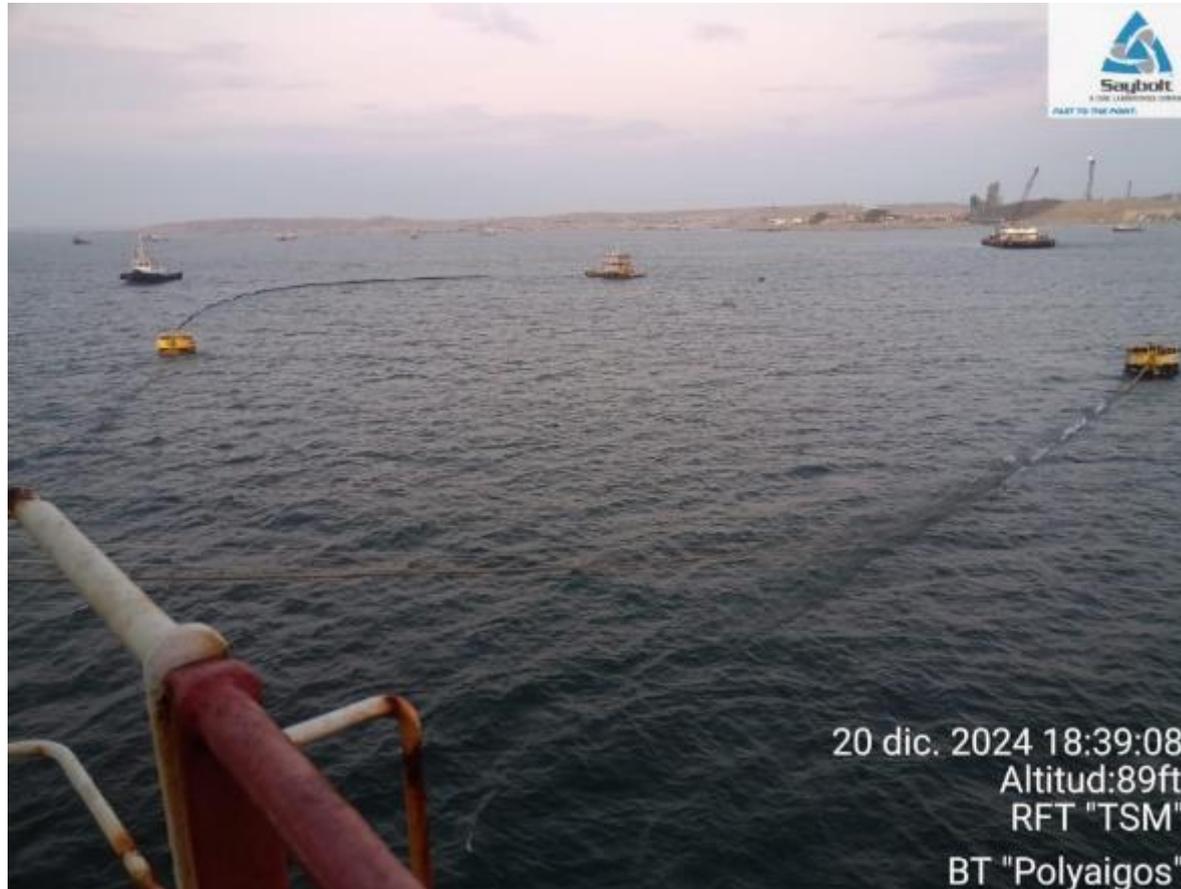
*Primera barrera de contención previo a la operación de carga de hidrocarburo. (\*)*

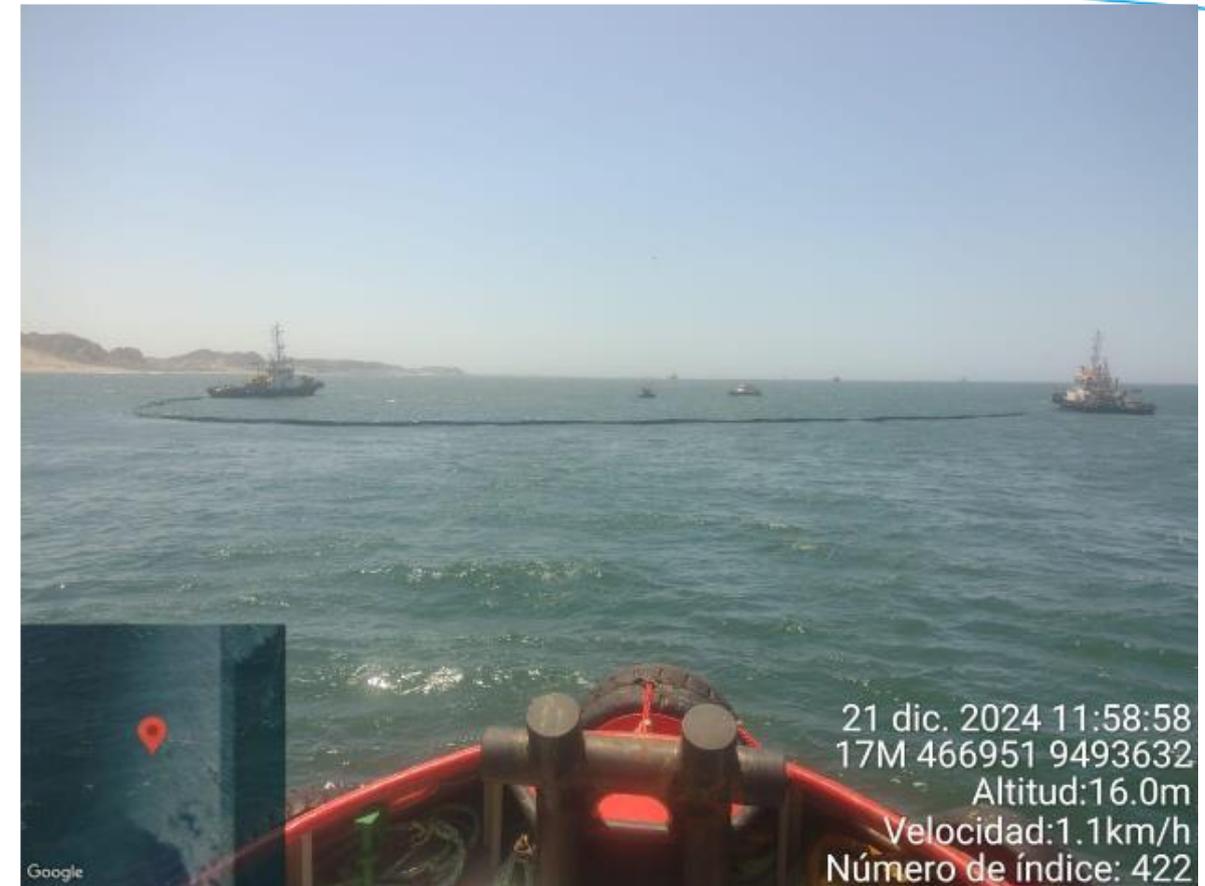
*Barreras de contención posterior a la activación del Plan de Emergencia.*

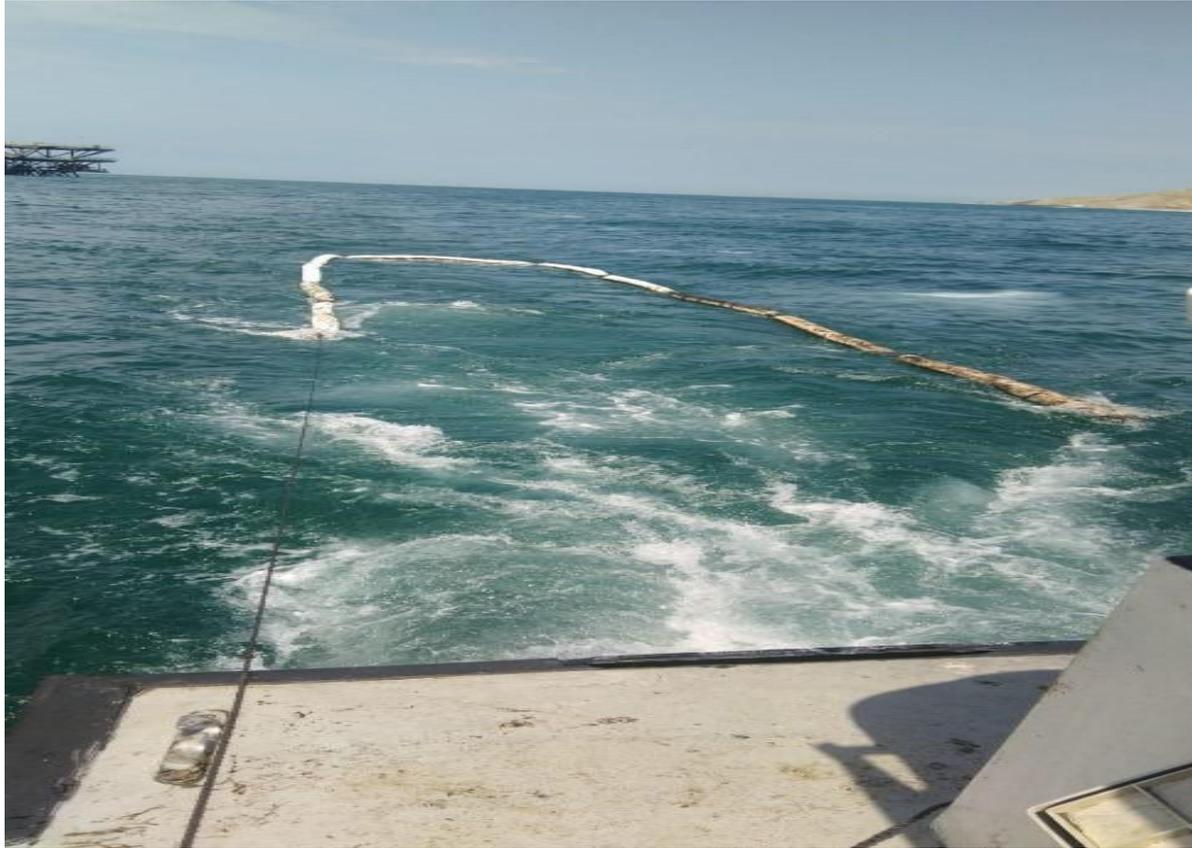
*Despliegue de cordones absorbentes para recuperación de iridiscencia en zona marítima*

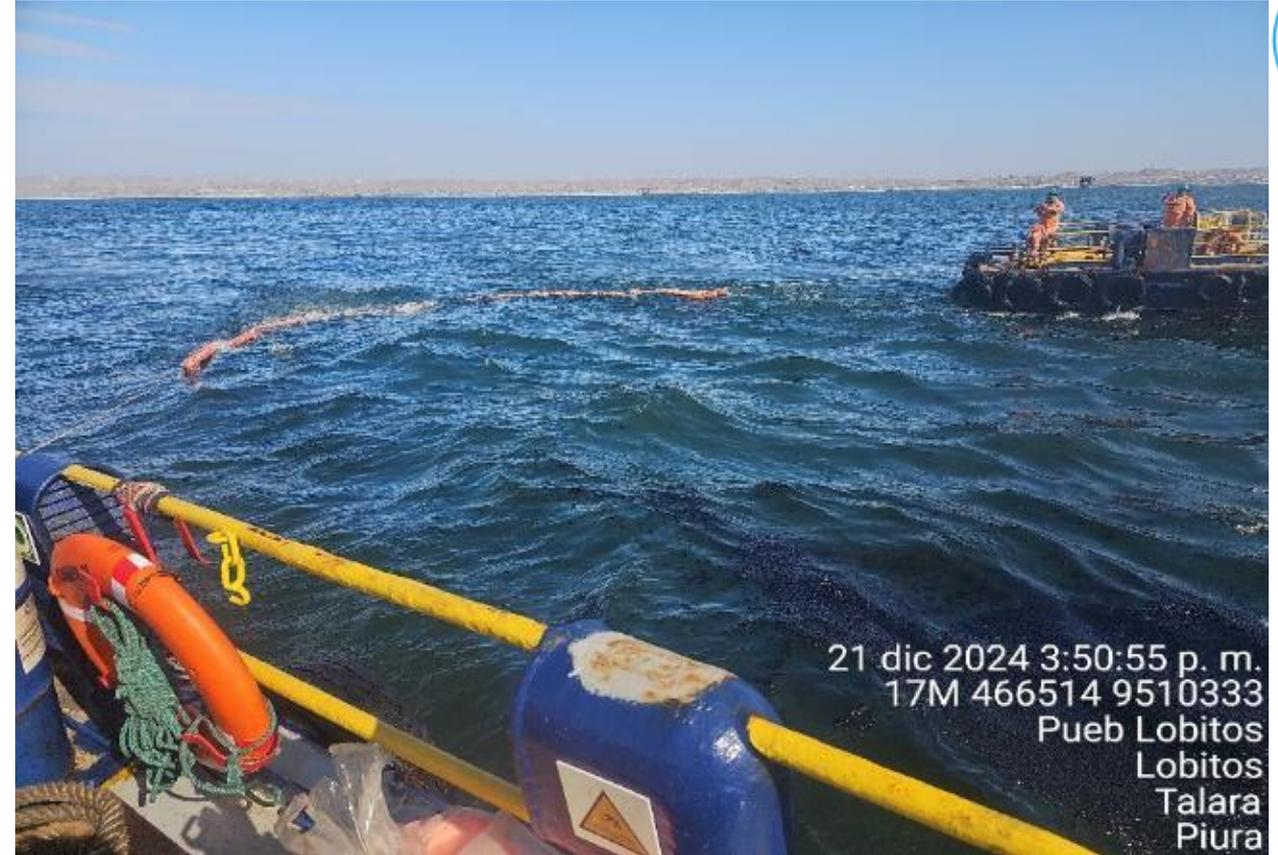
*Trabajos de recuperación con material absorbente*

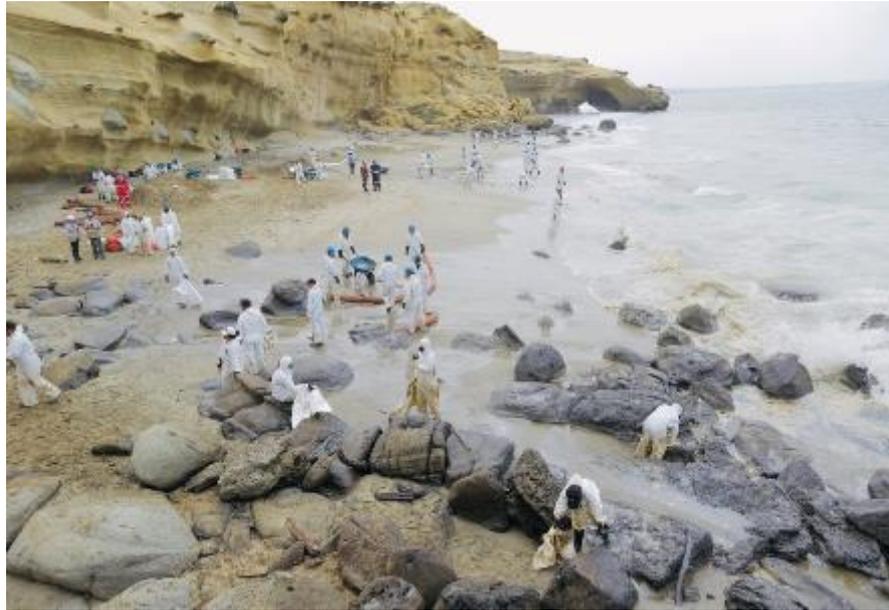
*Retiro de material de limpieza y tierra impregnada e hidrocarburo en playa Las Capullanas*

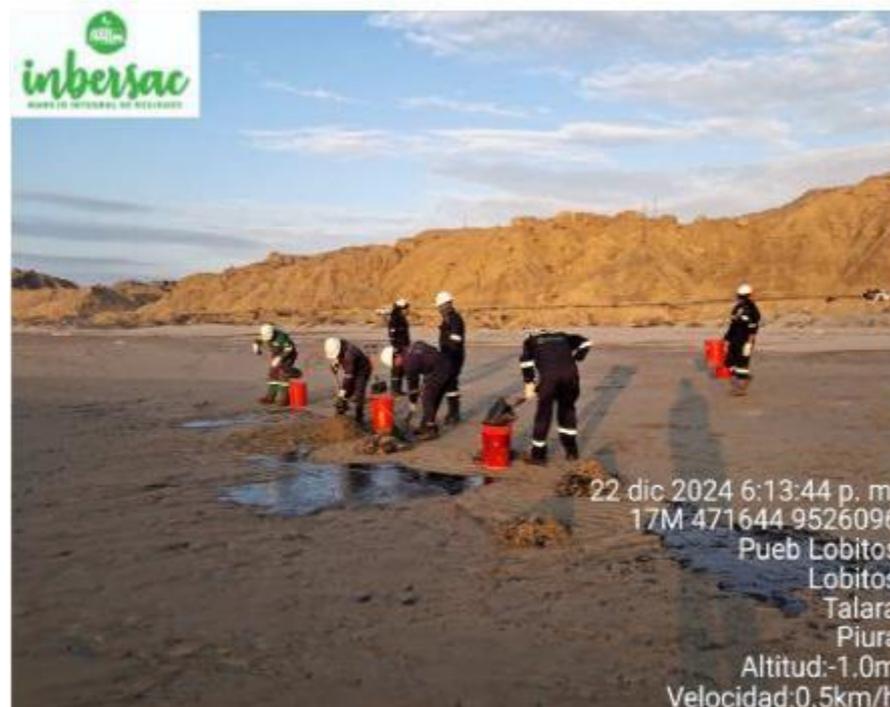
*Retiro de suelo impregnado con hidrocarburo en Playa Peña Negra del 22.12.24*

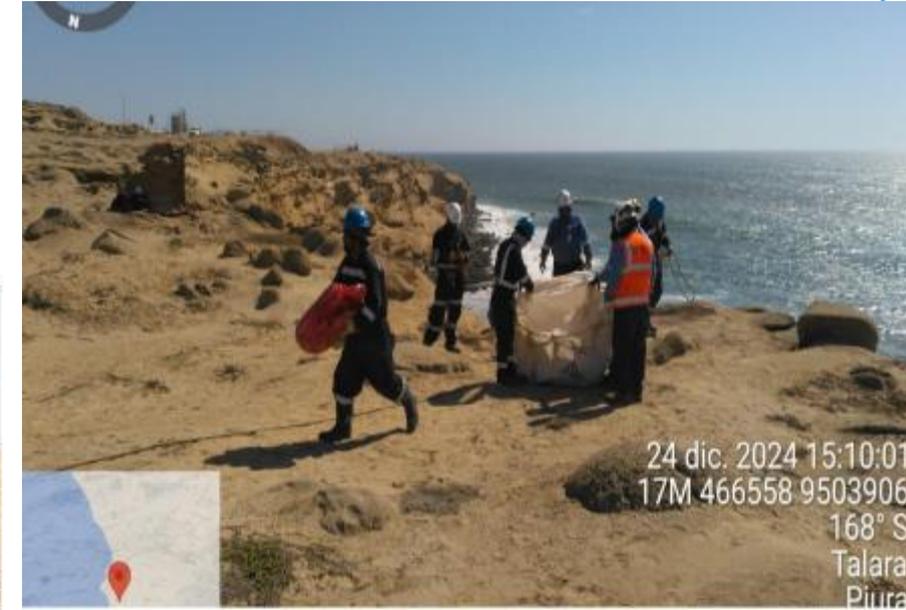
*Trabajos de verificación y limpieza en mar y tierra en Playa Palizada*

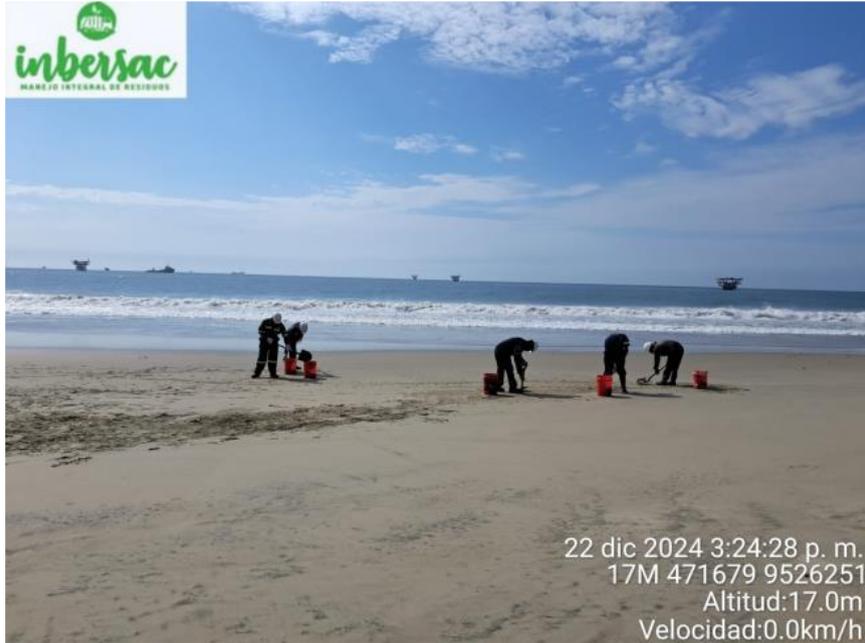
*Limpieza de tierra impregnada de hidrocarburo en playa Trillizos*

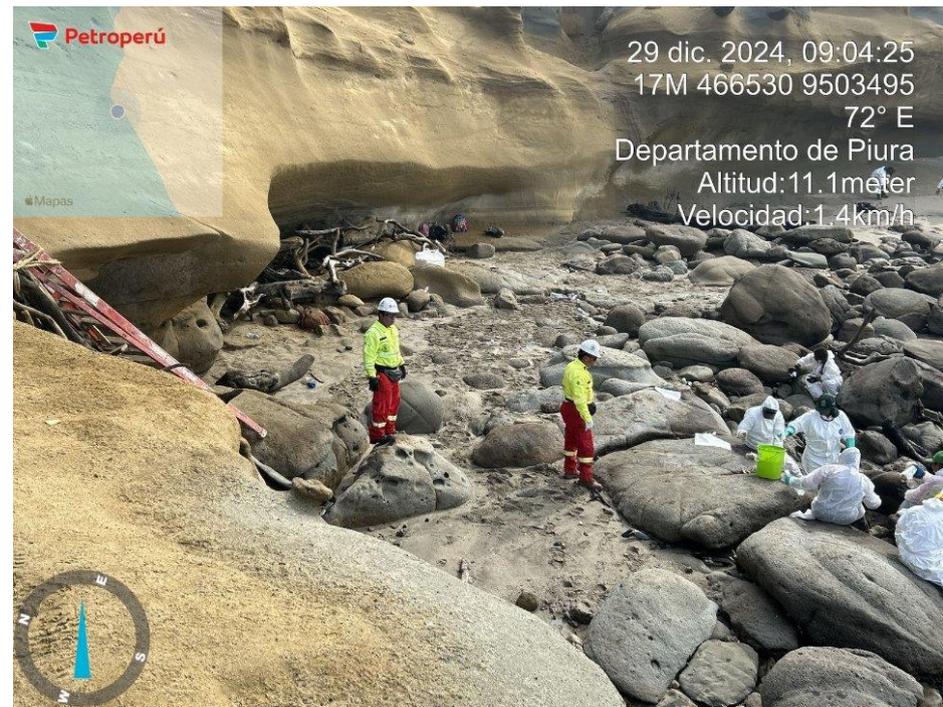
*Limpieza de rocas en Playa Las Capullanas*

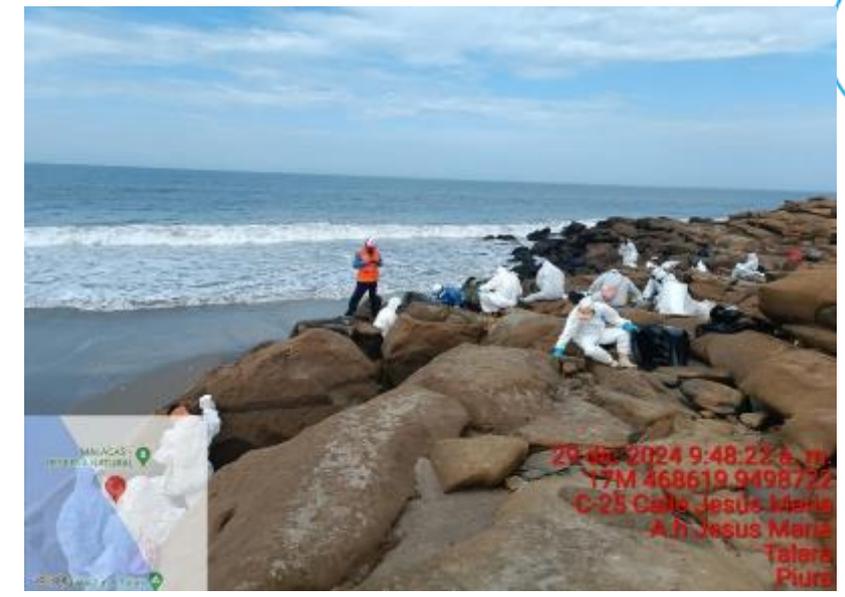
*Limpieza en Playa Mal Paso*

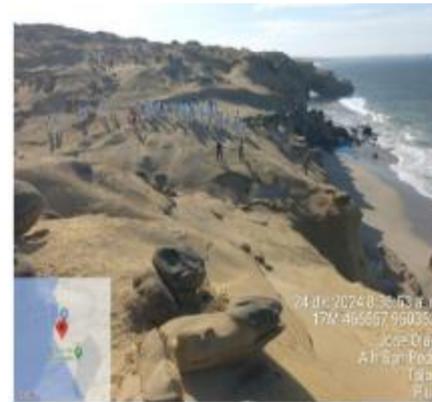
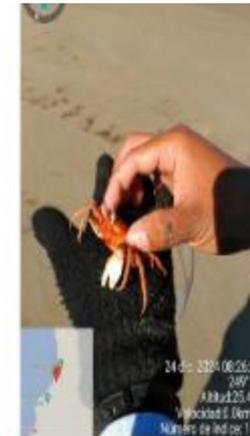
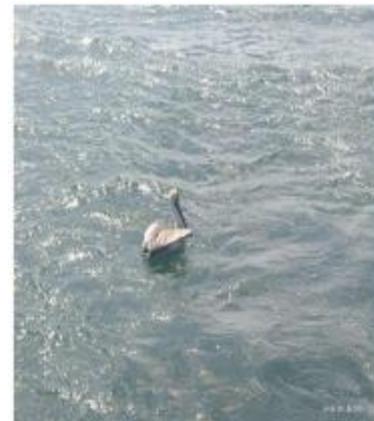
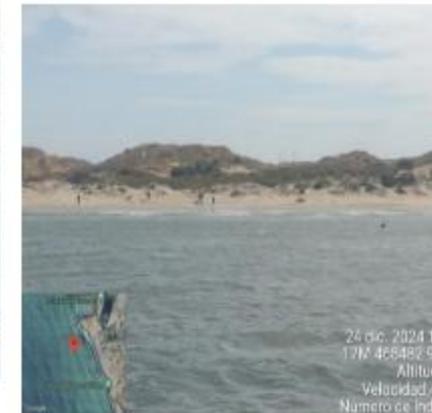
*Soporte de biólogo de la Cía. Arpe reportaron cangrejos afectados superficialmente, fueron lavados y retornados a su hábitat*

*Fauna con restos de hidrocarburos fue reportada a SERFOR y por su indicación fueron dispuestos.*

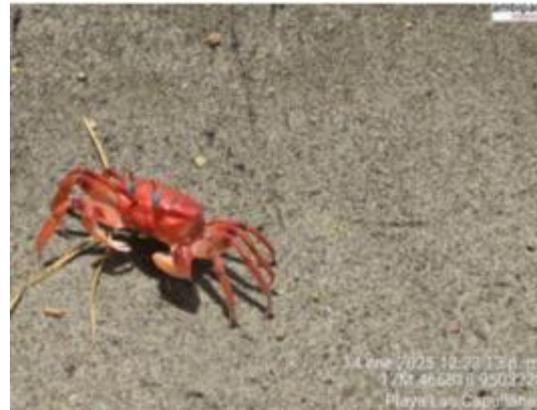
*Ejemplar de cangrejo carretero (Ocypode gaudichaudii) registrado en Playa Las Capullanas, sin trazas visibles de hidrocarburos*

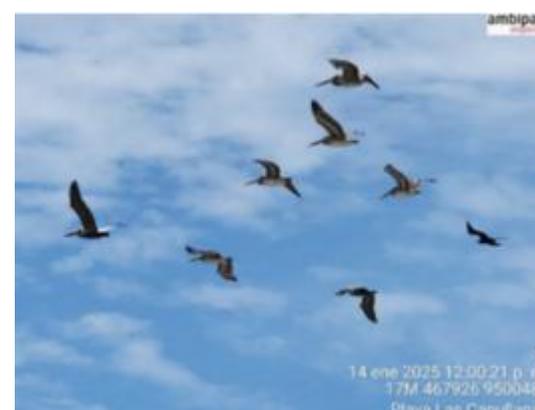
*Ejemplares de pelicano pardo (Pelecanus occidentalis) registrados en Playa Las Capullanas, sin trazas visibles de hidrocarburos*

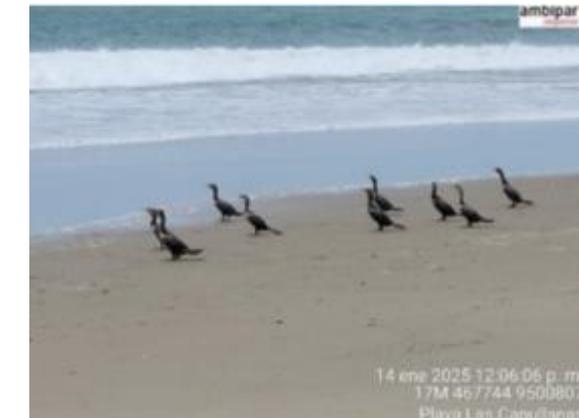
*Ejemplares de cormorán neotropical (Phalacrocorax brasilianus) registrados en Playa Las Capullanas, sin trazas visibles de hidrocarburos*
