## **“4. INFORME DE LA CORPORACIÓN PERUANA DE AEROPUERTOS Y AVIACIÓN COMERCIAL - CORPAC S.A.”**

## **4.1 Causas del cierre del Aeropuerto Fernando Belaunde Terry. Evaluación técnica de la pista de aterrizaje: riesgos operacionales, costos de intervención y cronograma de acciones correctivas**

- ➔ “MANTENIMIENTO DE LOS PAVIMENTOS CON UTILIZACIÓN DE MEZCLA ASFÁLTICA EN CALIENTE DE LA PISTA DEL AEROPUERTO DE JAÉN”.
- ➔ CONTRATO: GL 004.2025
- ➔ MONTO CONTRATADO: S/ 3,387,885. (INC IGV)
- ➔ CONTRATISTA: CONSORCIO JAÉN

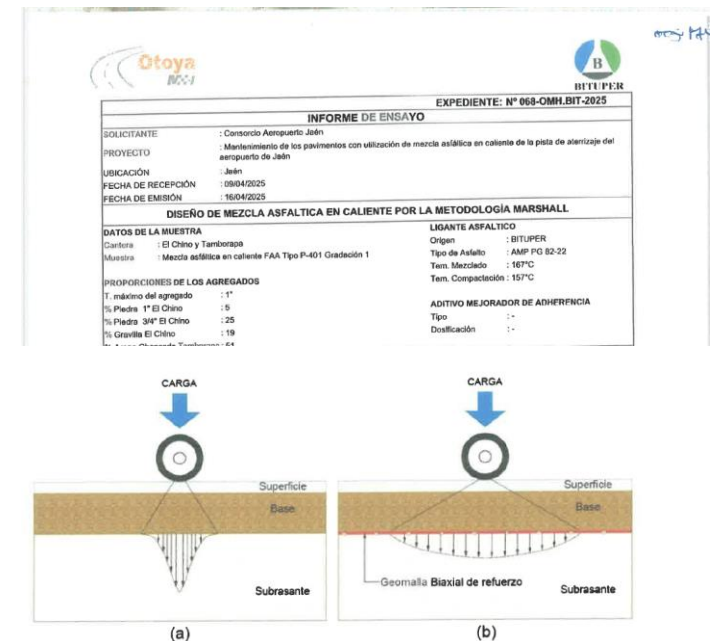
- **Presencia de fisuras longitudinales y transversales** en varios sectores de la pista, fenómeno ya contemplado en el expediente técnico, siendo atendido actualmente mediante la ejecución de partidas específicas y mayores metrados incluidos en un **adicional de obra** en trámite.
- **Heterogeneidad en los espesores de la carpeta asfáltica existente**, atribuible a intervenciones previas con mezcla en frío. En la actual intervención, esta condición está siendo subsanada mediante la aplicación de **mezcla asfáltica en caliente**, conforme a la norma RAP 314 y especificaciones FAA.
- **Humedad residual en la subrasante**, agravada por la temporada de lluvias. Ante ello, CORPAC S.A. viene evaluando el adicional de obra en proceso, la instalación de **geotextil en los parches A3 y A3-1**, a fin de mejorar la condición estructural de dichos sectores y evitar deformaciones futuras.

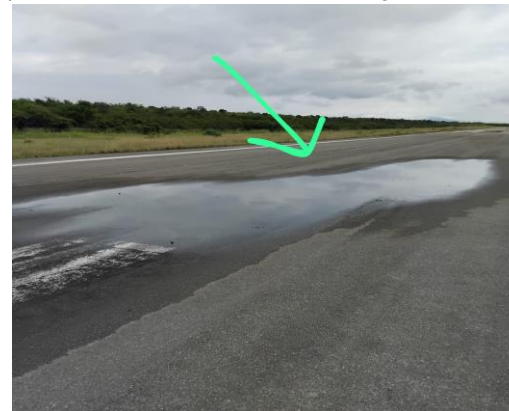
El 25 de marzo 2025, observación de la Contraloría, zonas de la pista no incluidas en el mantenimiento, presentan bacheo donde se acumula agua.

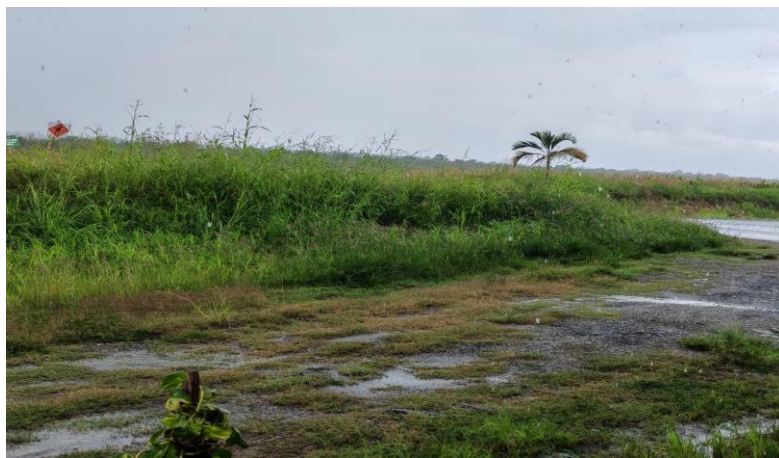
El 03 de abril de 2025, estado de la pista. Se presentaron lluvias

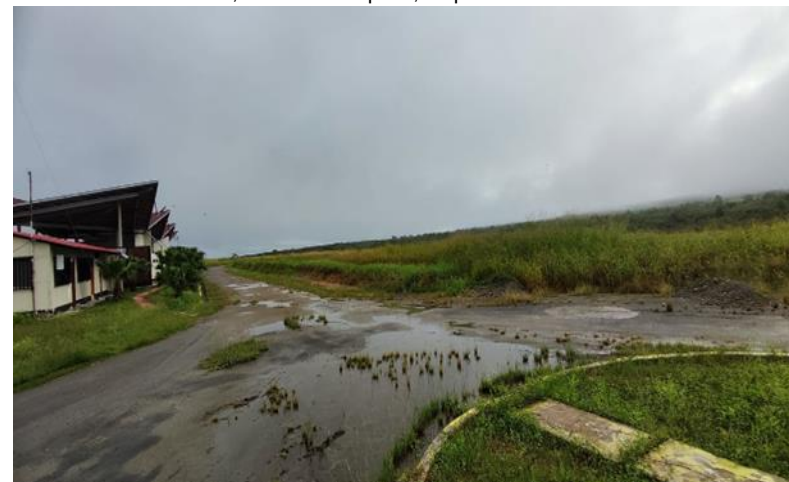
El 05 de abril de 2025, estado de la pista, se presentaron lluvias

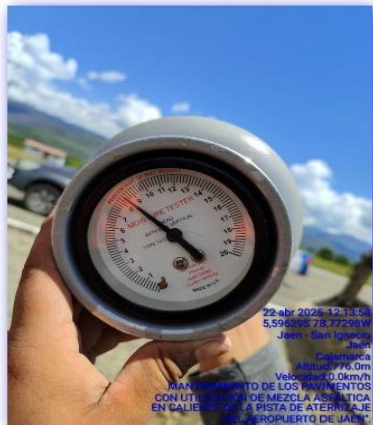
El 22 de abril, porcentaje de humedad 8.20%

FOTOGRAFÍA N° 11.- Se presenta, en el SPEEDY, un contenido de humedad, del 8.20%; superior, al 6.75%, que en promedio que es la Humedad Óptima, para el material de la base granular; por lo que en estas condiciones, dicho material de la base granular, no está aún en condiciones de compactarse al 100%, de su máxima densidad seca; por lo que se debe esperar unos días más, para que el contenido de humedad disminuya naturalmente por evaporación.

Para reanudar los trabajos de cambio de asfalto, se requiere tener un % menor al 6.75% de humedad óptima para el material de base granular y que permita compactarse al 100% de su máxima densidad seca. Se estima inicien los trabajos el 07 de mayo, previa evaluación del % de humedad, hasta el 07 de junio.

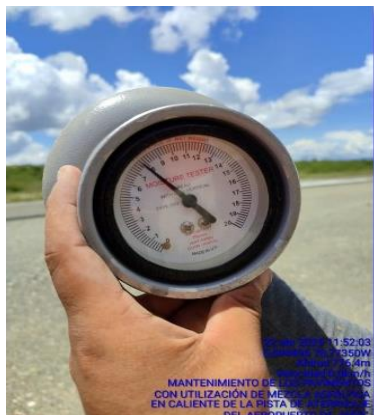
El 22 de abril de 2025, porcentaje de humedad 7.80%

FOTOGRAFÍA N° 10.- Se presenta, en el SPEEDY, un contenido de humedad, del 7.80%; superior, al 6.75%, que en promedio que es la Humedad Óptima, para el material de la base granular; por lo que en estas condiciones, dicho material de la base granular, no está aún en condiciones de compactarse al 100%, de su máxima densidad seca; por lo que se debe esperar unos días más, para que el contenido de humedad disminuya naturalmente por evaporación.

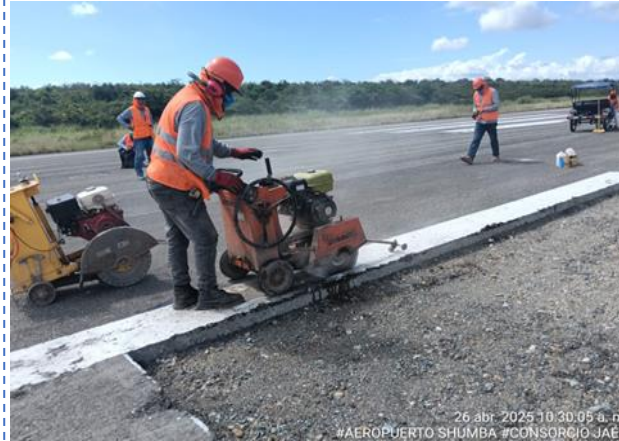
**El 25 y 26 de abril**, trabajo corte de asfalto en frío por mayores metrados
