# ***Proyecto Camisea***

## **Proceso de Supervisión y Fiscalización del Medio Ambiente y Social**

*Mayo 2003*

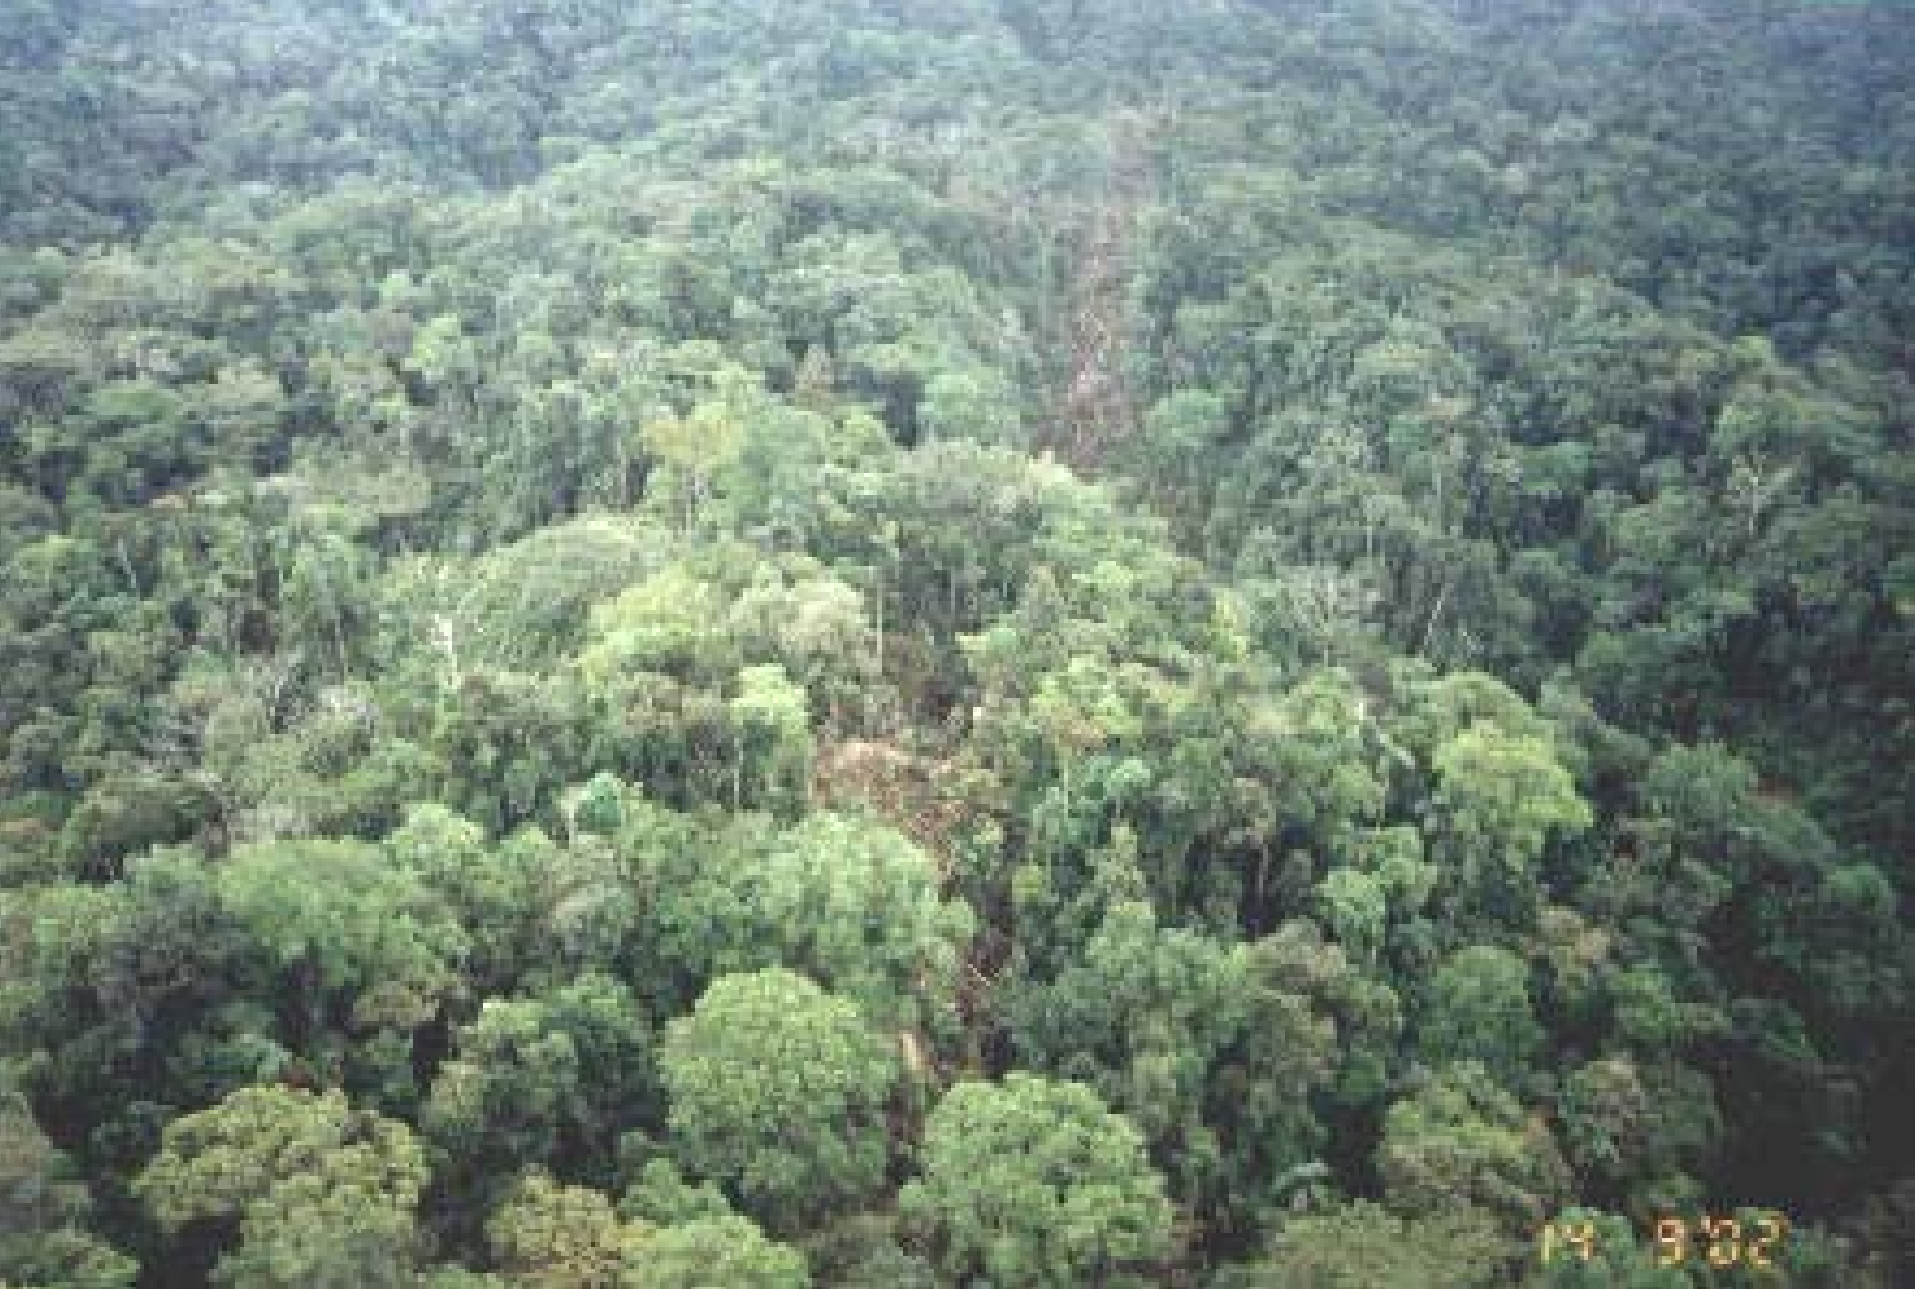
**Apertura de trocha ruta Chacoriari – Paratori**

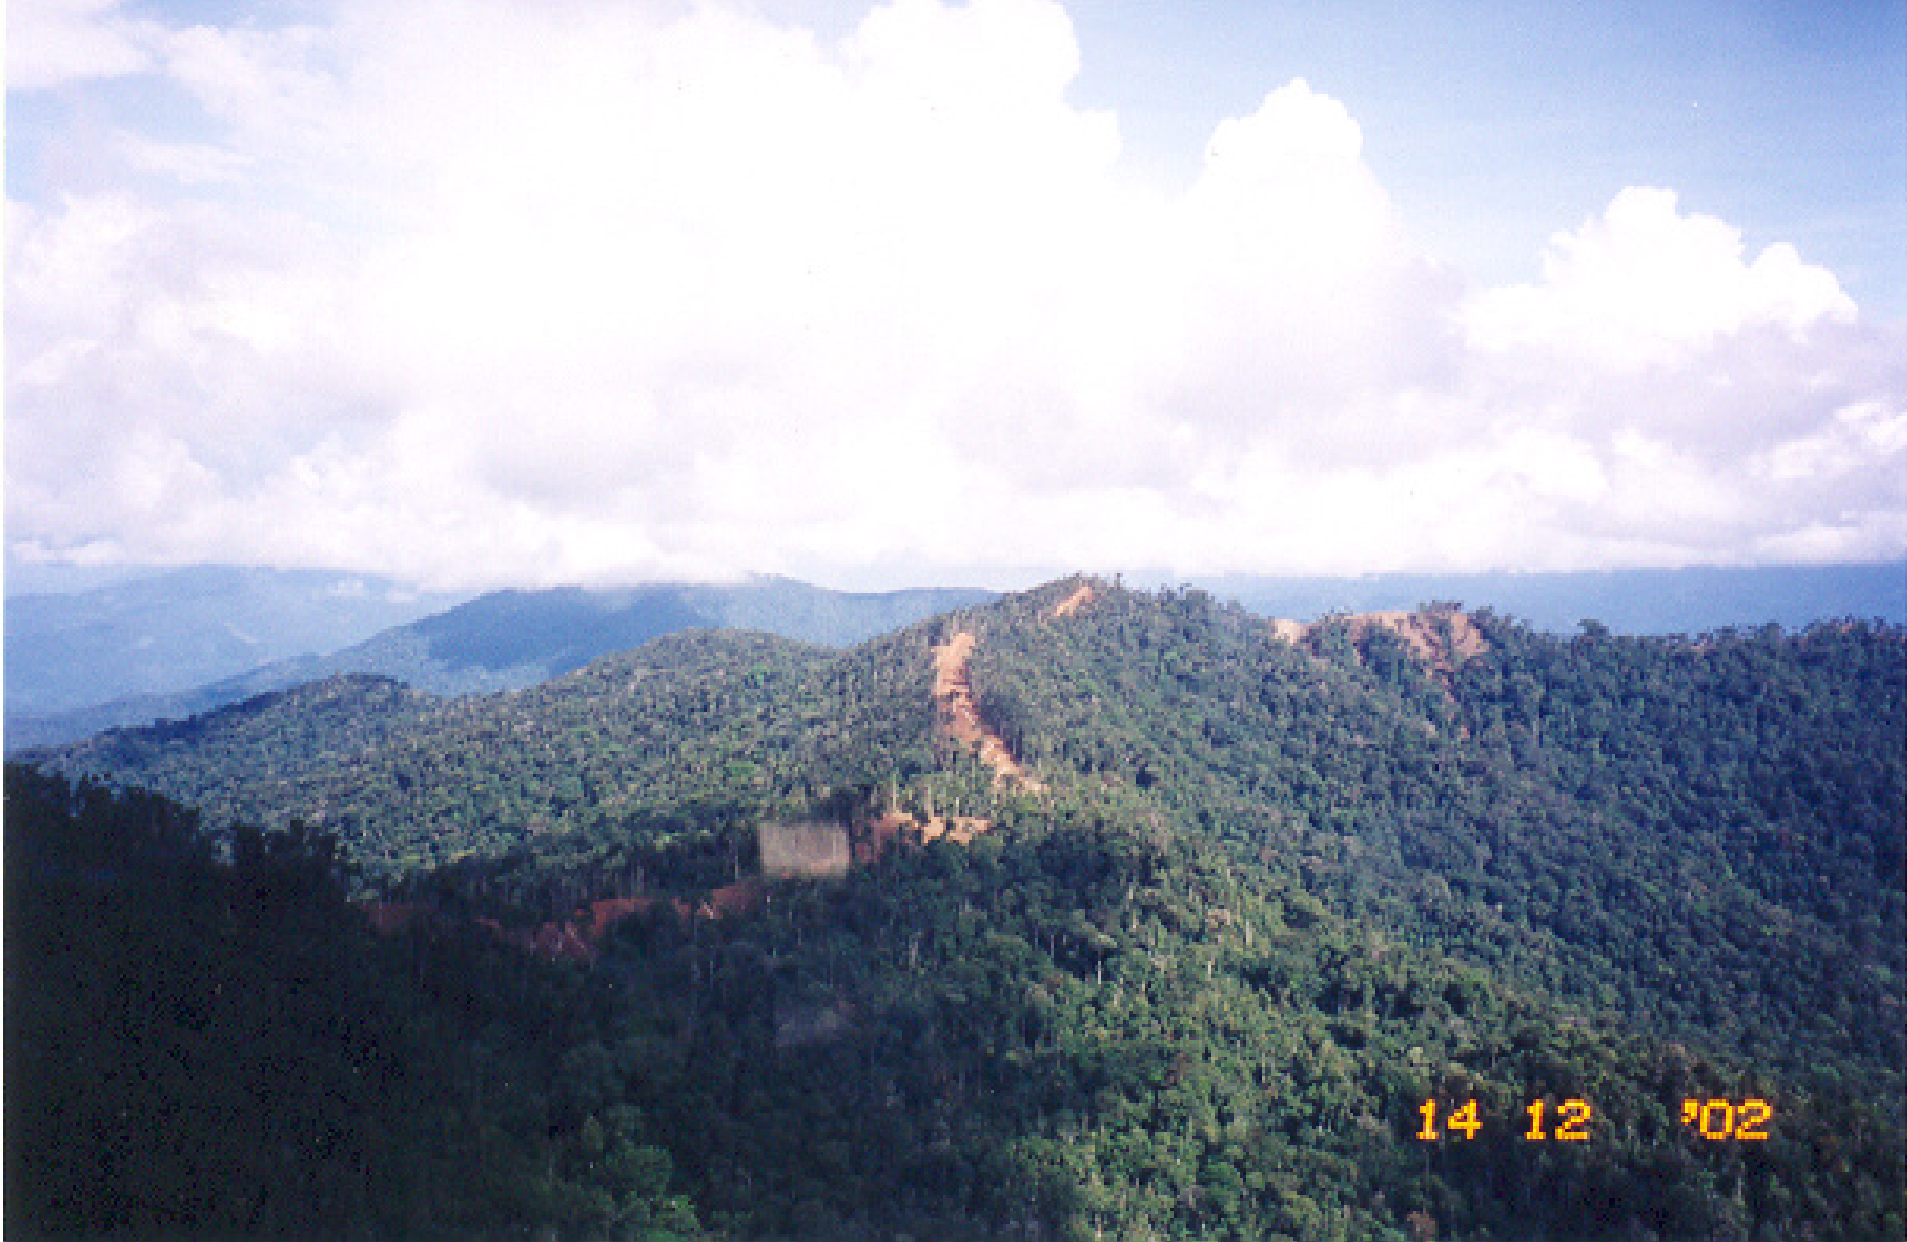
**Derecho de Vía en las Progresivas km 72+900 a la Progresiva km 76+000 en la ruta Mantalo - Chimparina**

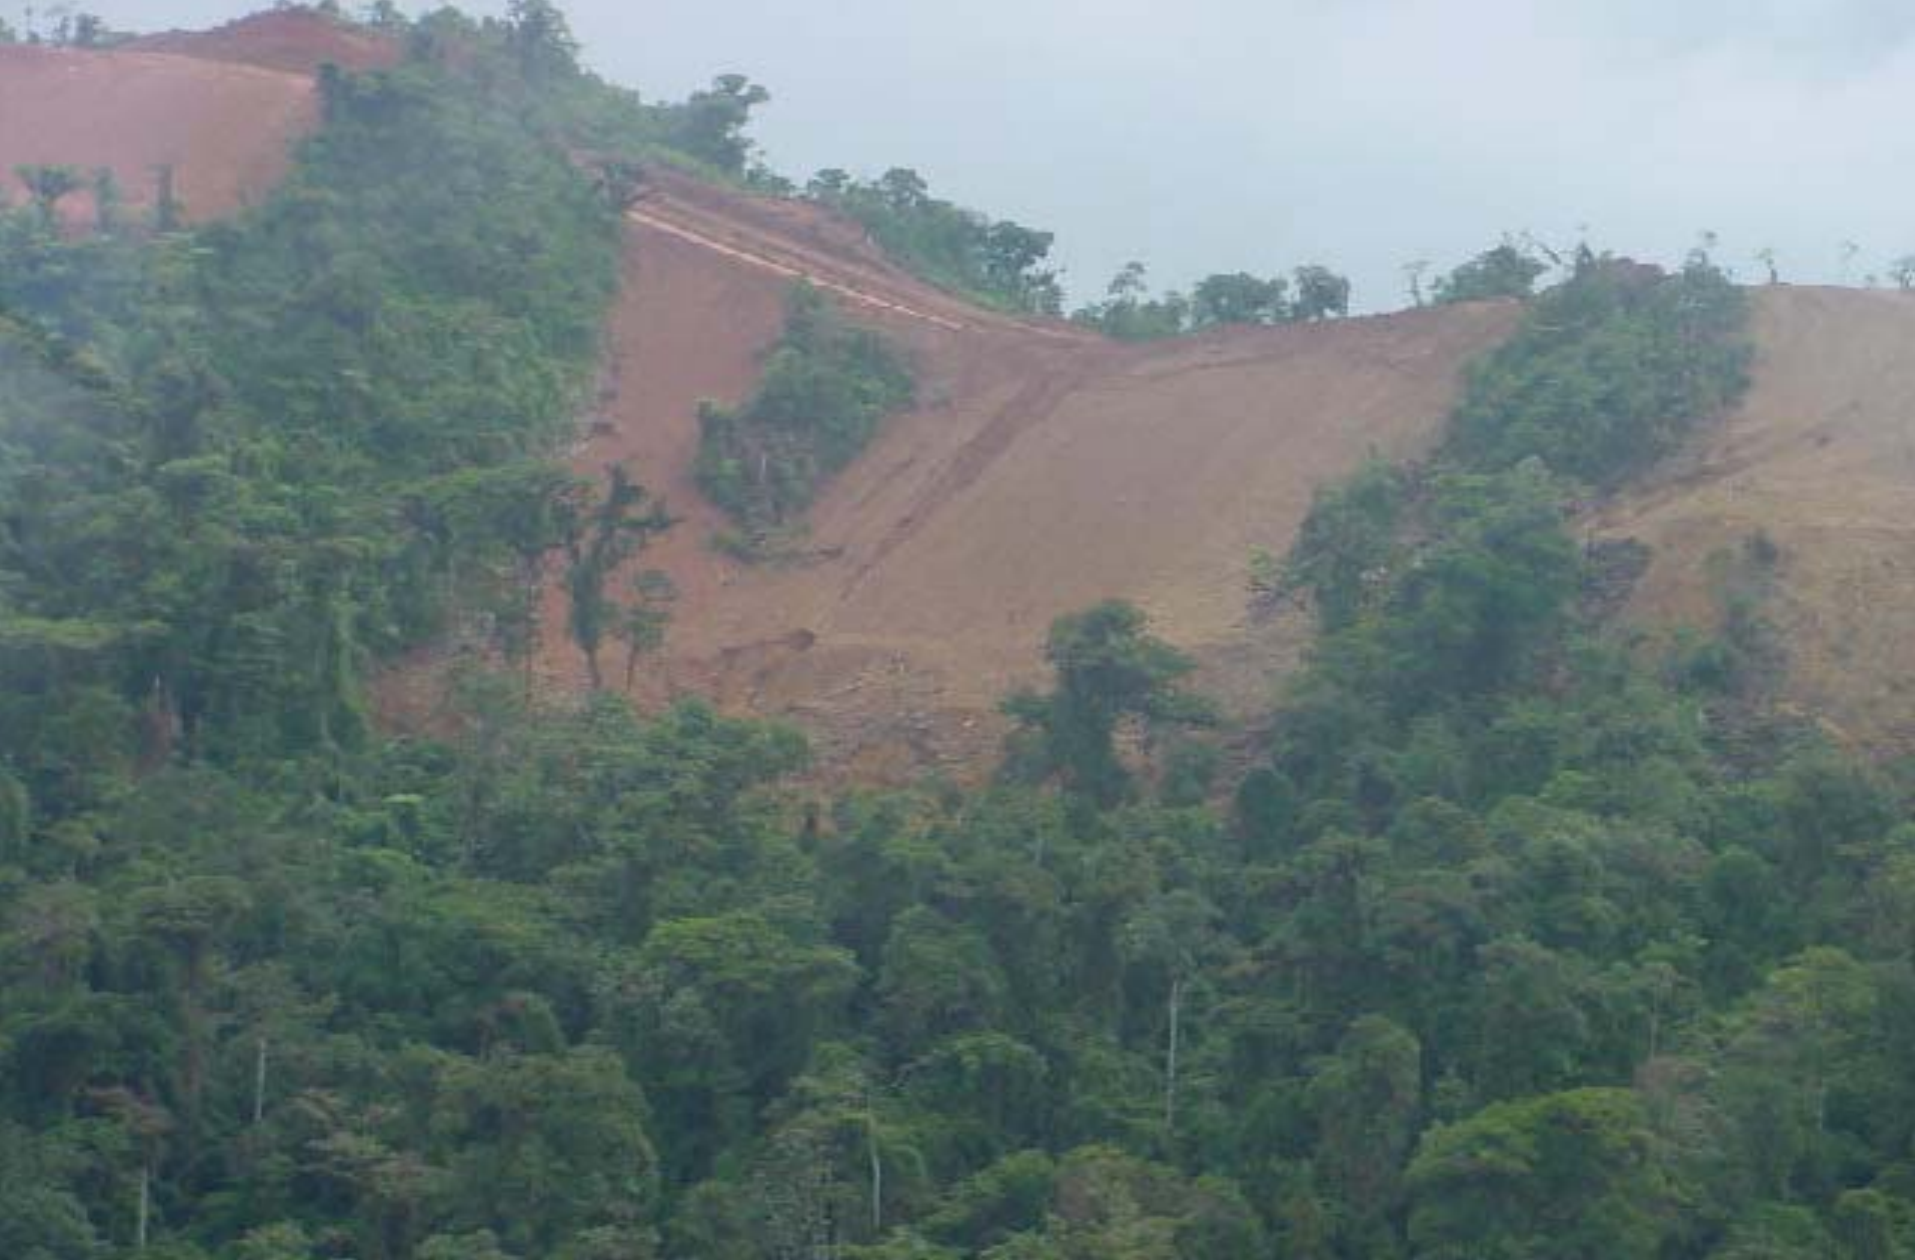
PK-138+900 Problemas de erosión de taludes en la ruta de Segakiato -  
Comerciato

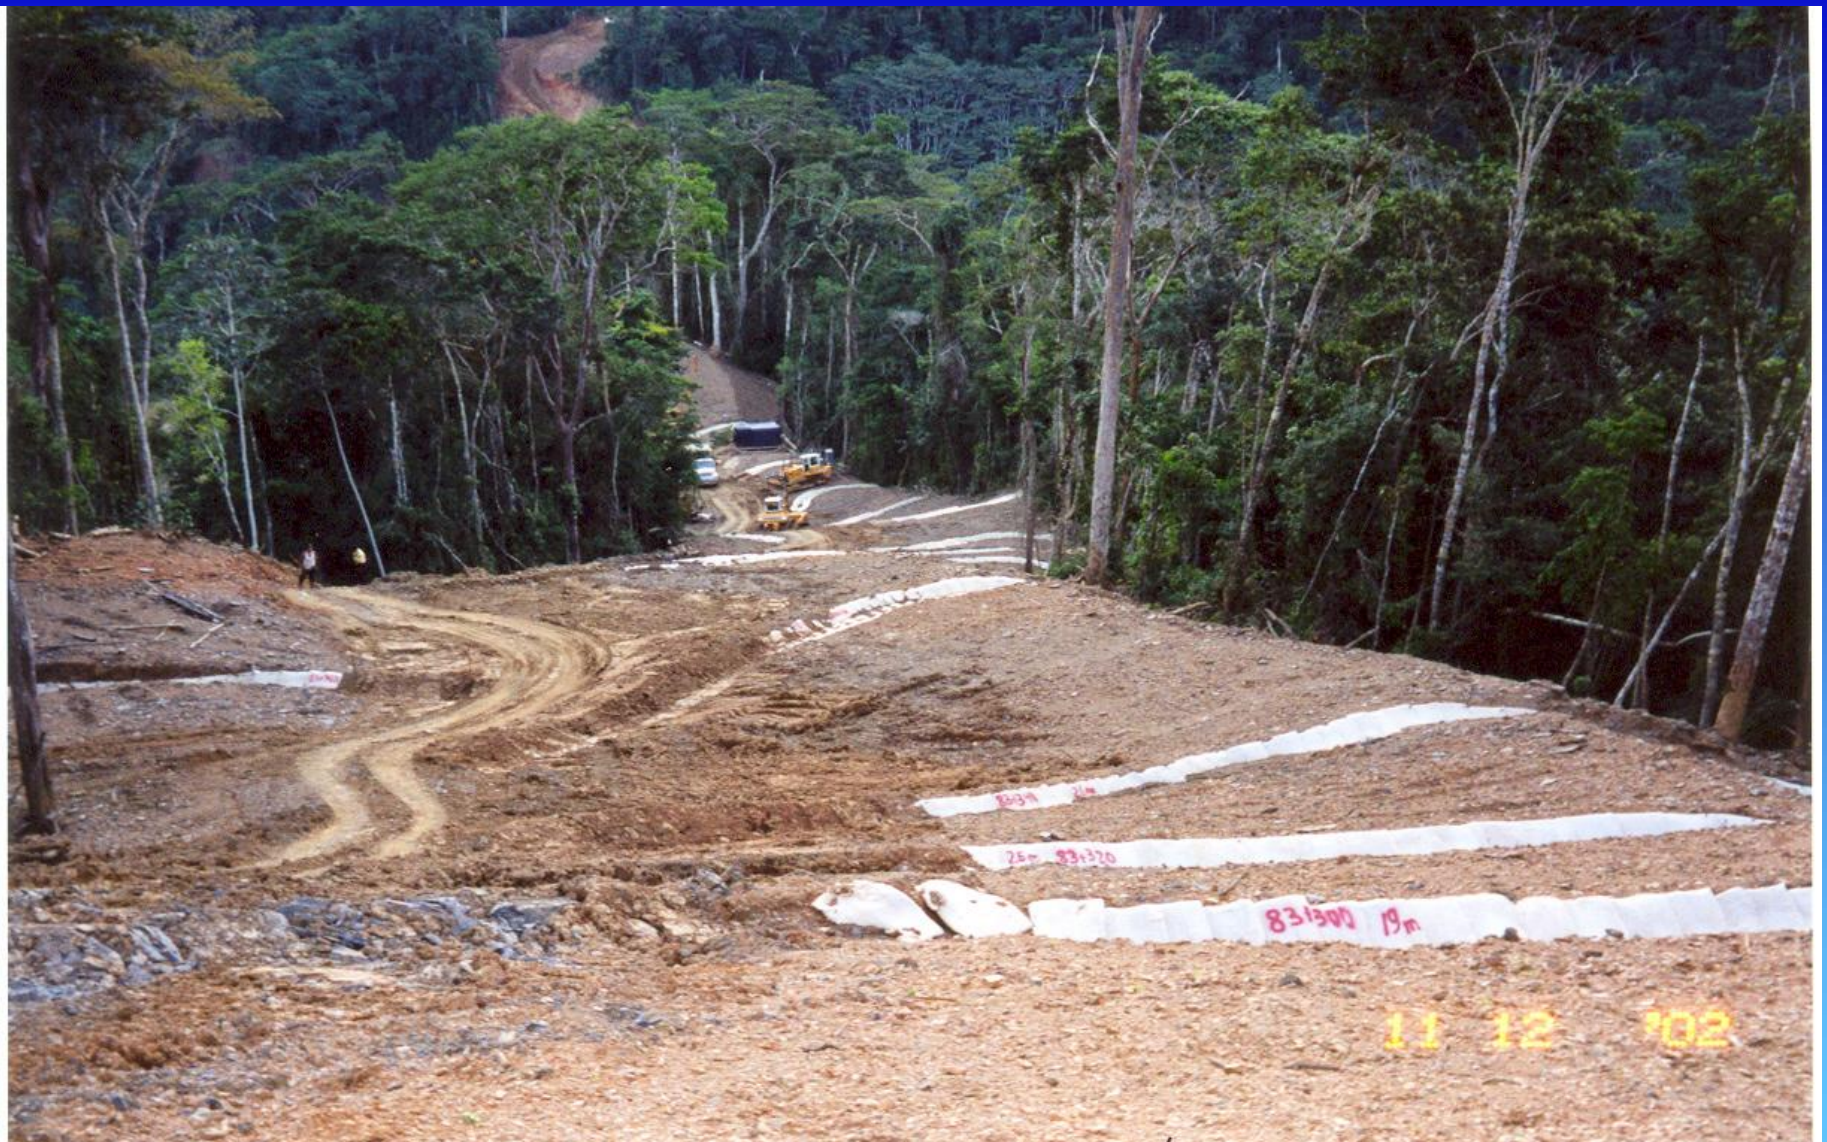
**KP 83+300 al KP 83+800 cortacorrientes para control de erosión en el Derecho de Vía - sector de Chimparina**

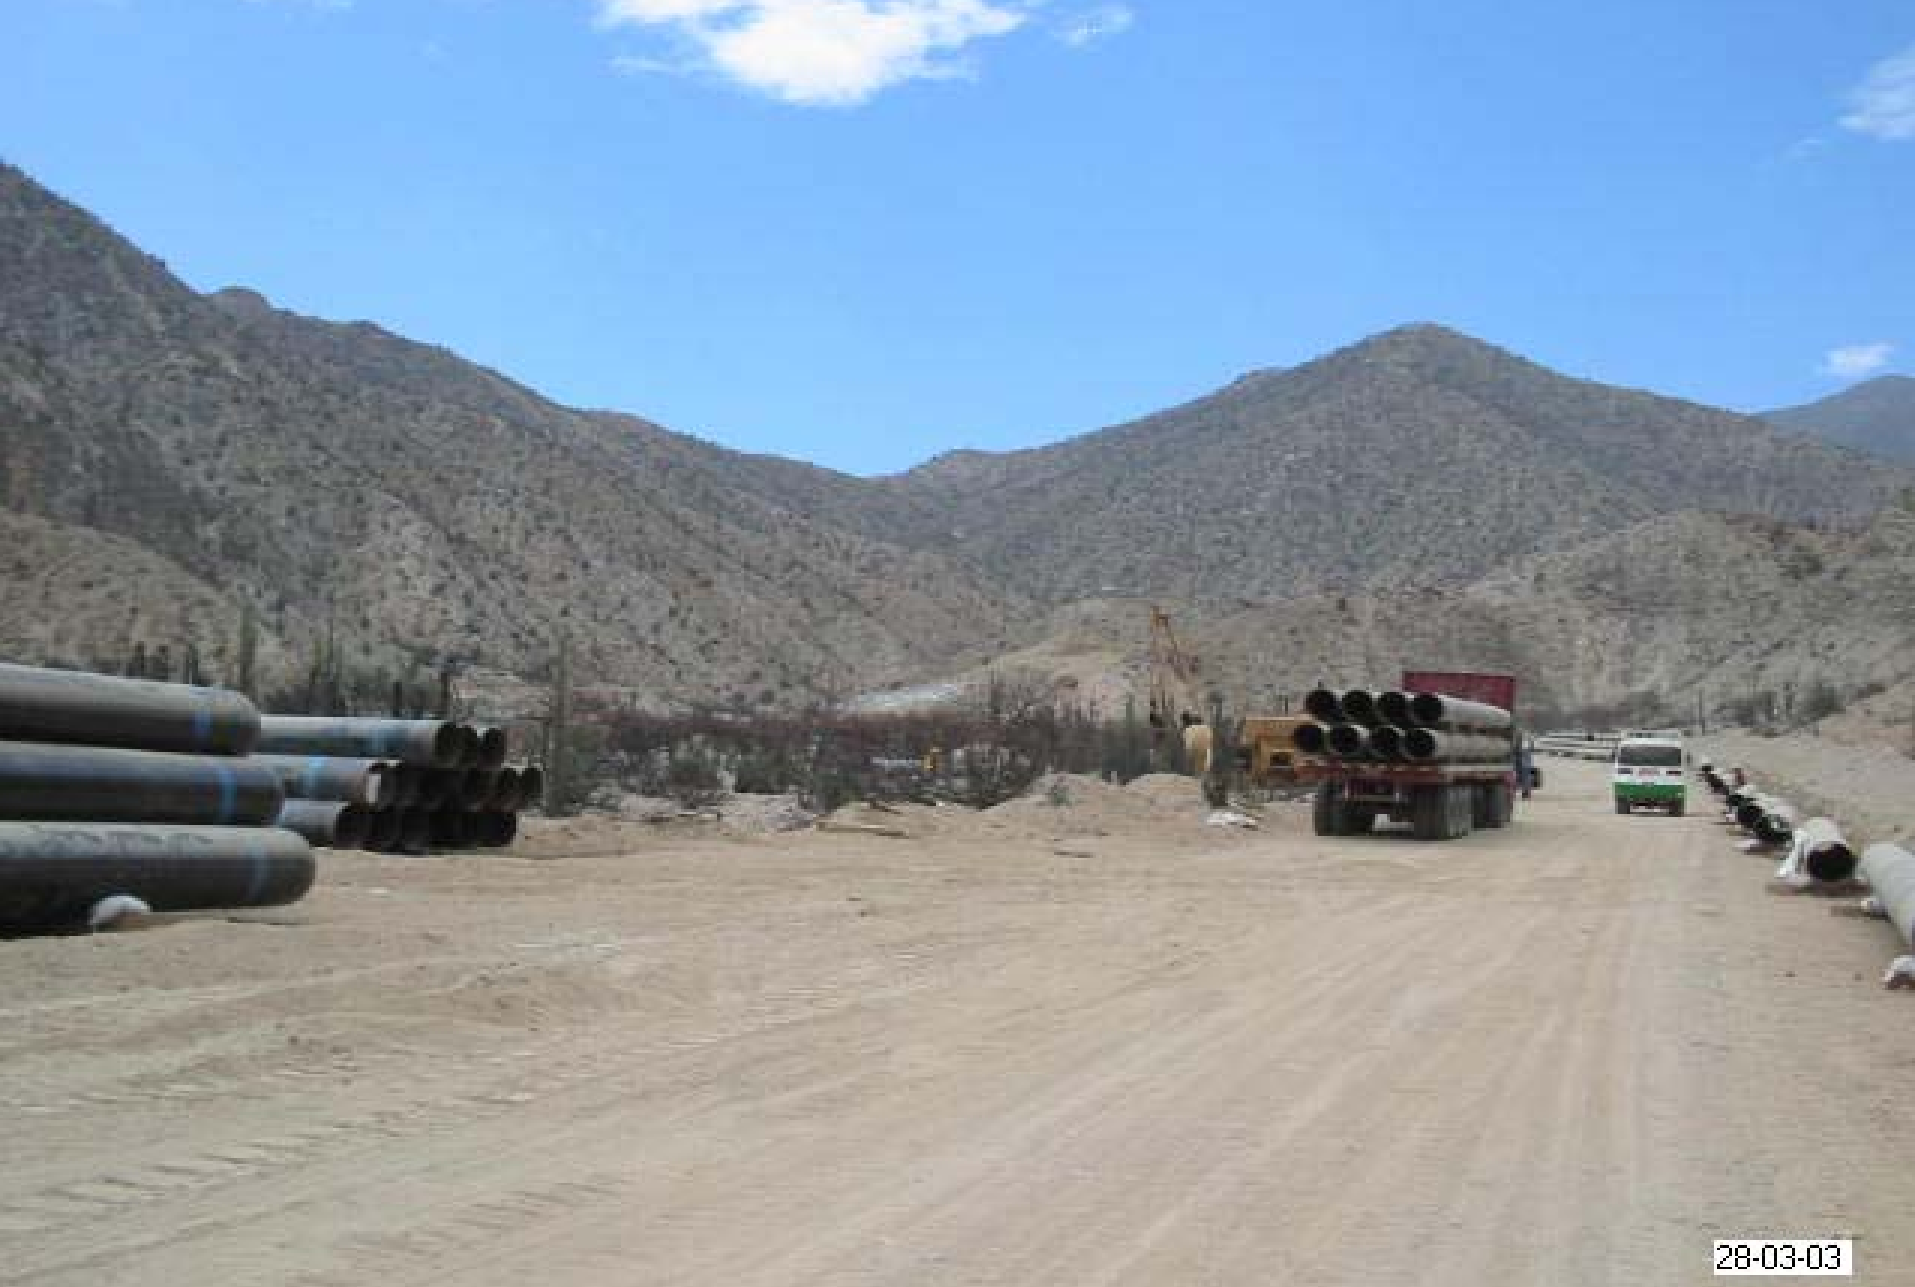
**Vista panorámica de zona de Huancano en la que el DdV tienen mas de 25m**

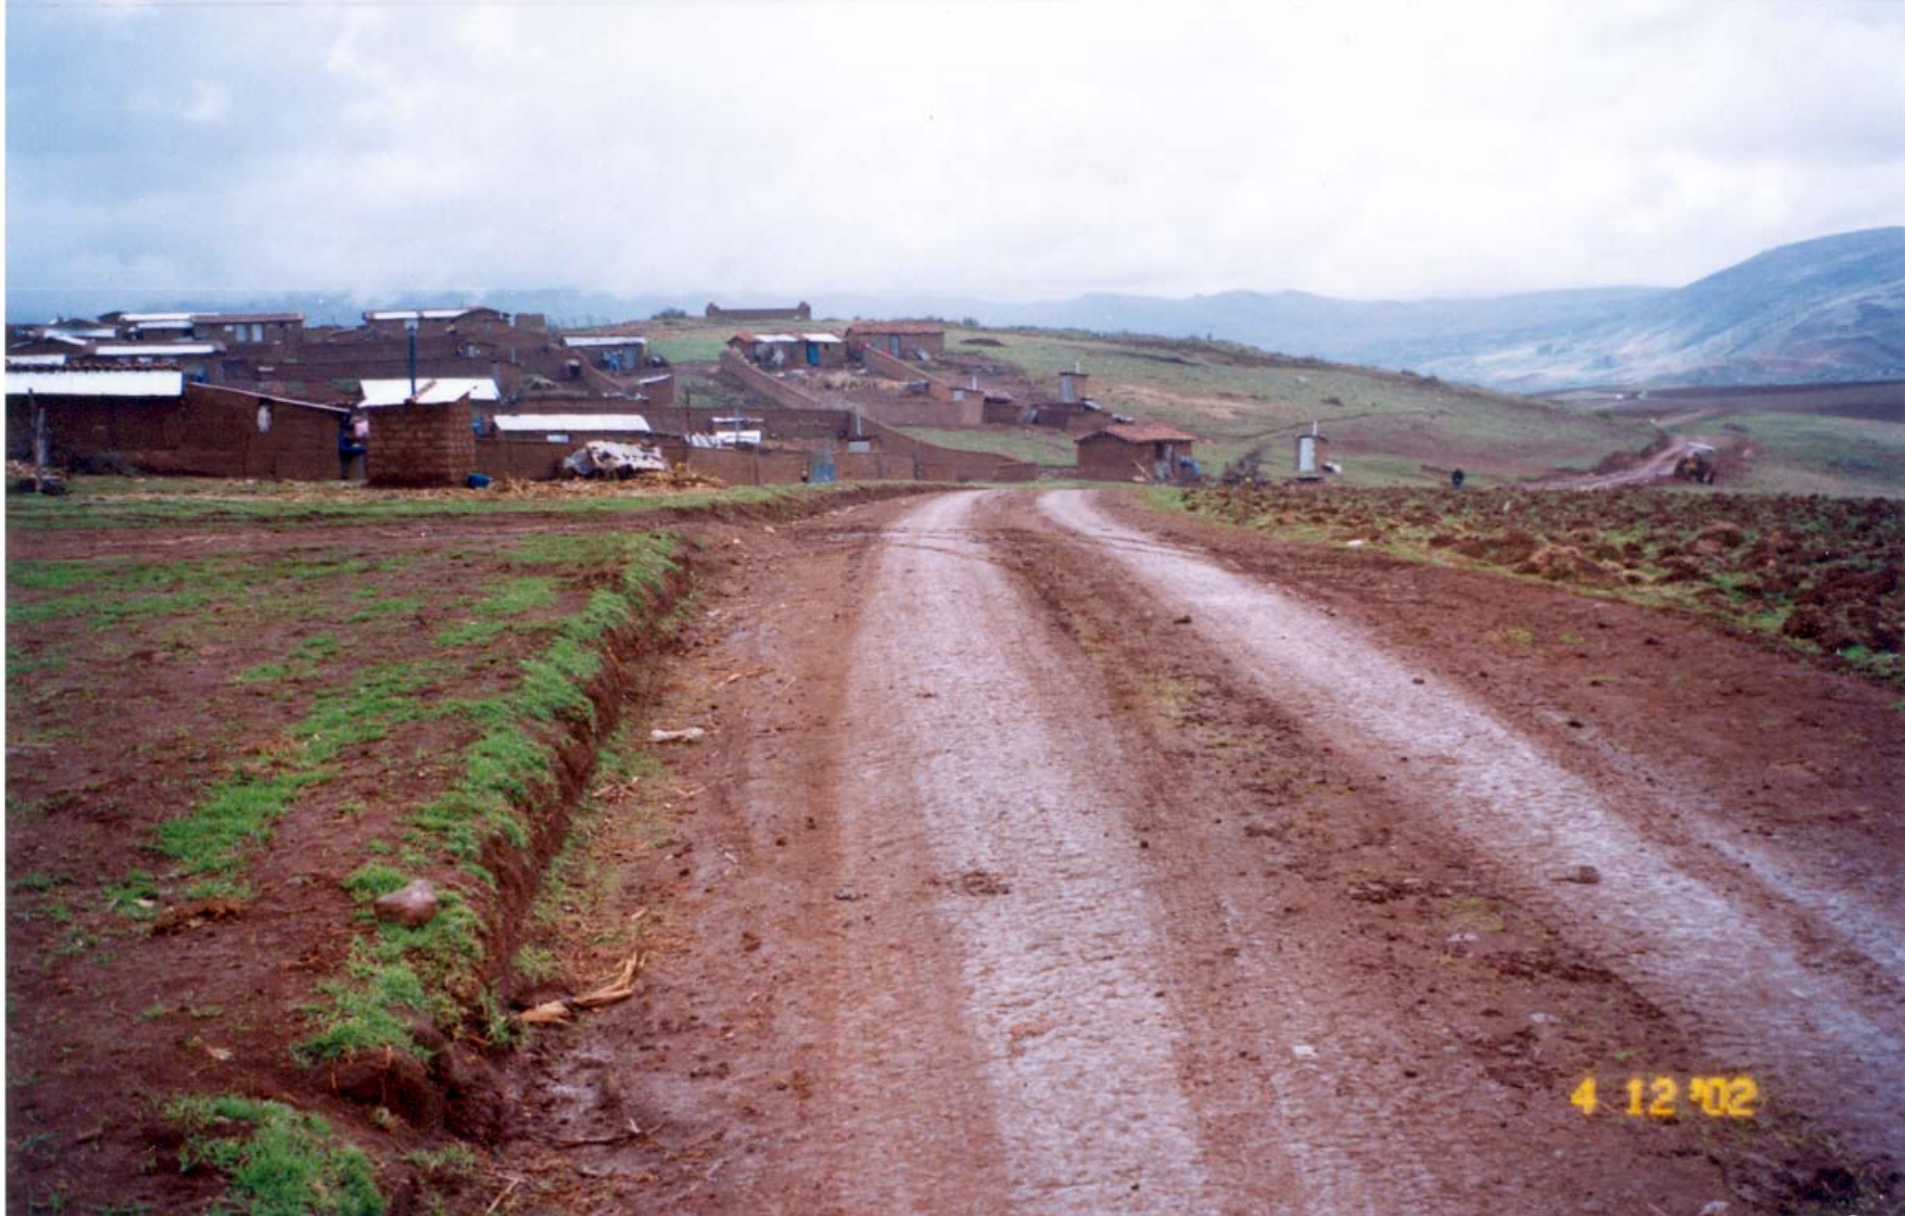
**Vista de la C.C. de Parcco, se amplió y mejoró la vía de acceso**
