ORGANISMO DE EVALUACIÓN
Y FISCALIZACIÓN AMBIENTAL

DERRAMES EN LORETO Y AMAZONAS

DERRAME EN URARINAS (LORETO)

Petroperú - Oleoducto Norperuano

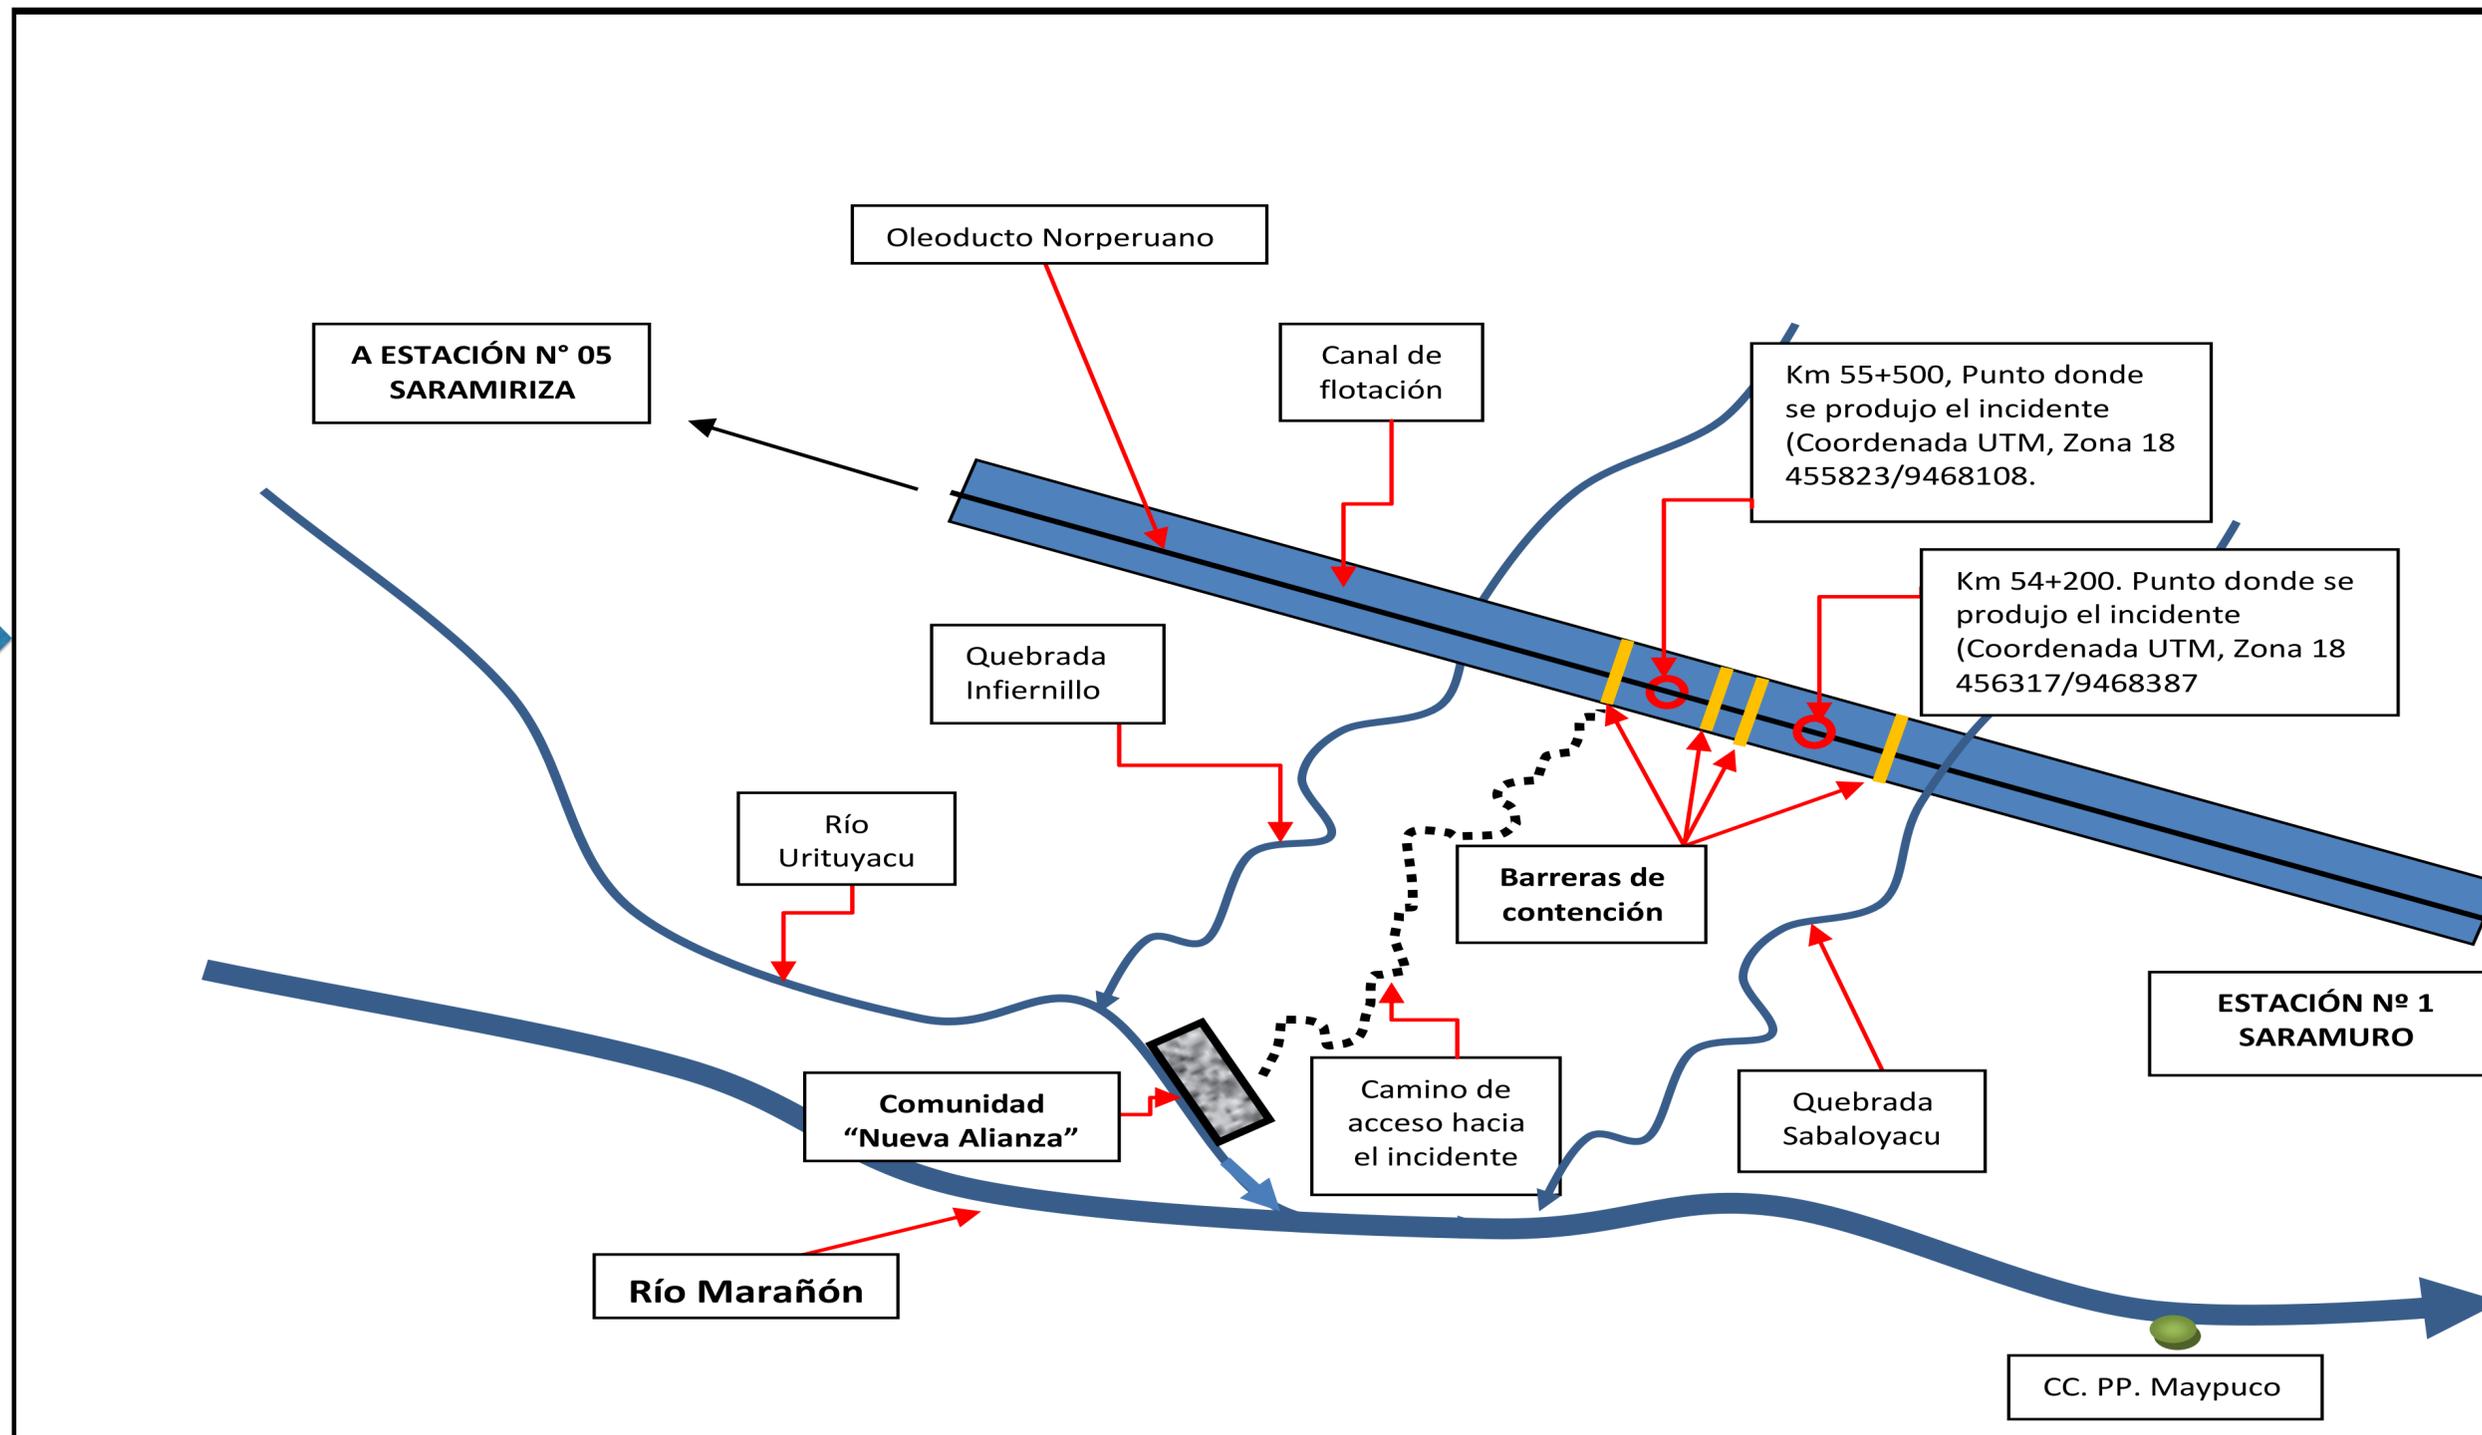
Derrame en Urarinas: 21 de agosto

Ubicación: Loreto, Urarinas: Km. 52+400 y Km. 55+500

2 supervisiones:
23 y 28 de agosto

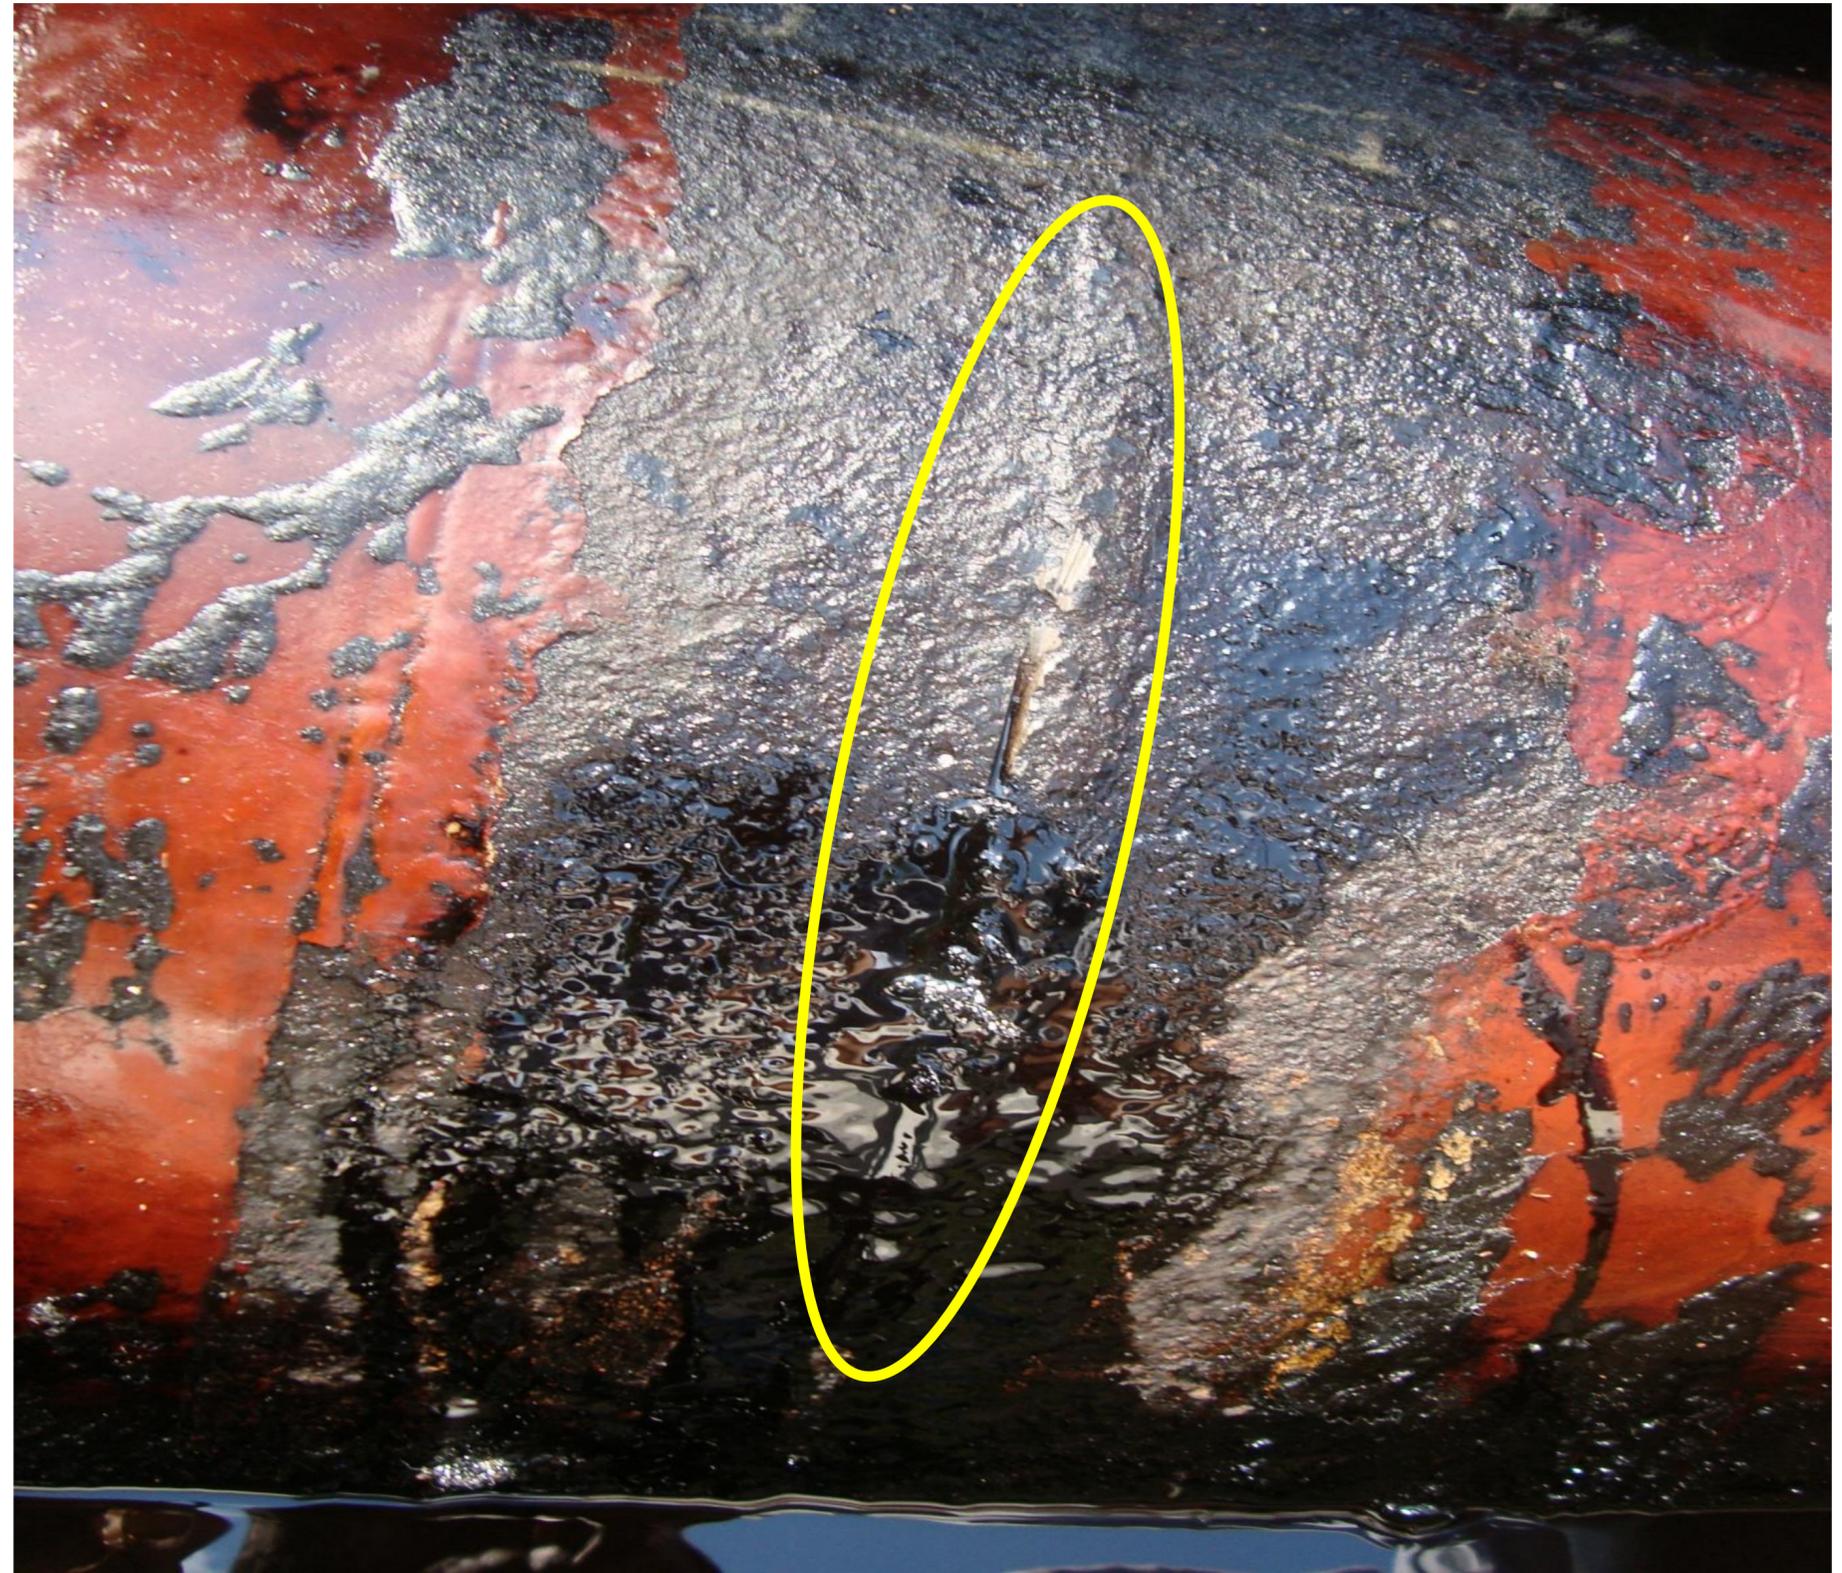
Derrame en Urarinas: Km 54+200

Volumen derramado:

1 710 barriles de petróleo aprox.

Área afectada:

3 473 m² aprox.

Causa investigada: Corte radial del 17 cm, provocando una ranura pasante de 3.2 cm

-El derrame de hidrocarburo afectó los componentes suelo y flora del área circundante del canal de flotación

-Se realizaron muestras de suelo en el punto de falla y muestras de agua en la zona de influencia del derrame

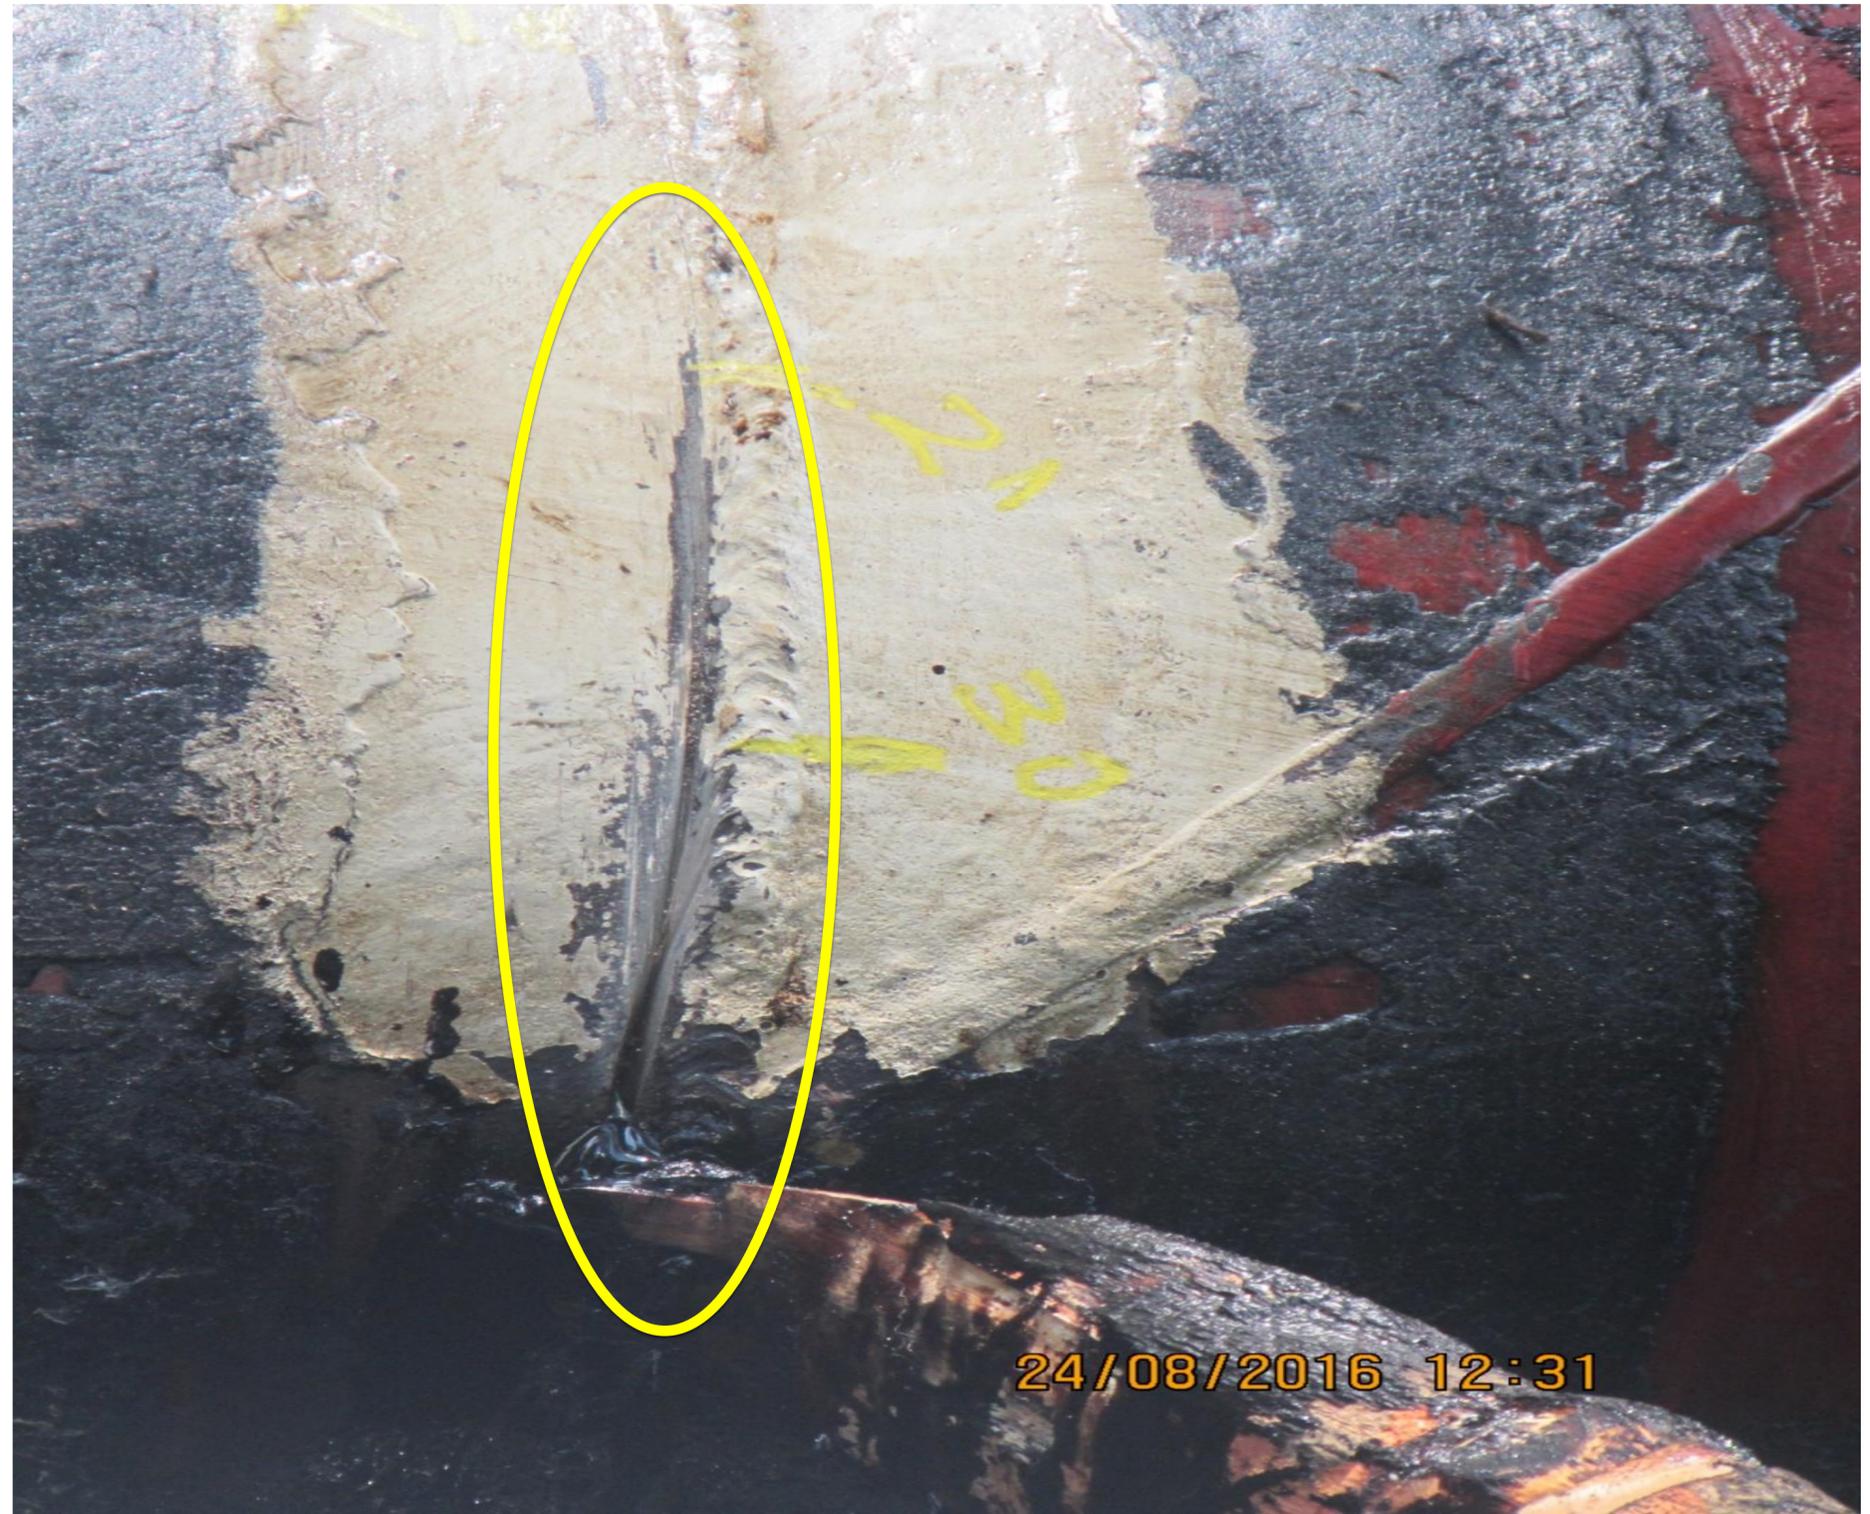
Derrame en Urarinas: Km 55+500

Volumen derramado:

2 332 barriles de petróleo aprox.

Área afectada:

951.60 m² aprox.

Causa investigada: Corte radial del 30 cm, provocando una ranura pasante de 6 cm.

-El derrame de hidrocarburo afectó los componentes suelo y flora del área circundante del canal de flotación

- Se realizaron tomas de muestras de agua y suelo en el punto de la falla y en el área de influencia.
