Octava Sesión Descentralizada de la Comisión Multipartidaria de Análisis, Seguimiento, Coordinaciones y Formulación de Propuestas para el Proyecto Binacional Puyango – Tumbes

Principales servicios de control realizados ante la llegada del Fenómeno del Niño PEBPT

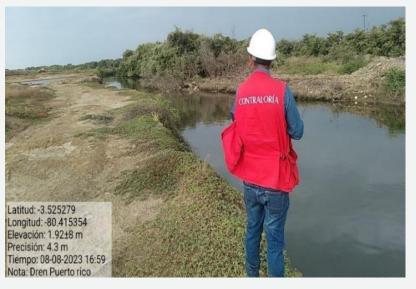
Servicio de limpieza y descolmatación del dren Puerto Rico, distrito de Tumbes, provincia de

Deficiencias en la ejecución del servicio de limpieza y descolmatación del dren Puerto Rico (se constató que había sedimentos acumulados en su superficie, material excedente de deshecho y cerco de púas en ambos márgenes. Presencia de zonas inestables con vegetación de gran tamaño y pequeñas áreas húmedas en la margen derecha, así como la ausencia de 960m para cumplir la ficha técnica, sin poder intervenir por requerirse maquinaria especial no considerada en el presupuesto), distrito de Tumbes, provincia de Tumbes y región Tumbes, podrían afectar las metas y calidad del servicio, poniendo en riesgo los cultivos e infraestructura de la zona aledaña, ante posibles inundaciones por un eventual Fenómeno del Niño Global.

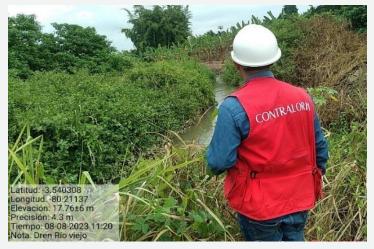
Limpieza y descolmatación del dren Río Viejo (sectores varios), comprendidos en los distritos de Papayal y Aguas Verdes, provincia de Zarumilla y región Tumbes

Limitaciones presentadas para la ejecución del servicio de limpieza y descolmatación del dren río viejo (sectores varios) comprendidos en los distritos de papayal y Aguas Verdes (presenta varias zonas con arbustos y material colmatado donde no se realizaron trabajos de limpieza. Tampoco se encontraron espacios para la circulación de agua, caja hidráulica, o si no eran muy reducidos. Asimismo, se evidenciaron cauces llenos de vegetación, formación de lagunas por los desniveles y crecimiento de cultivos de plátanos y otros en tramos del dren), provincia de Zarumilla y región Tumbes, debido a litigios con los agricultores de la zona, podría afectar el cumplimiento de metas y objetivos del proceso, poniendo en riesgo los cultivos e infraestructura de las zonas aledañas al cauce del dren ante posibles inundaciones por un eventual Fenómeno del Niño Global.

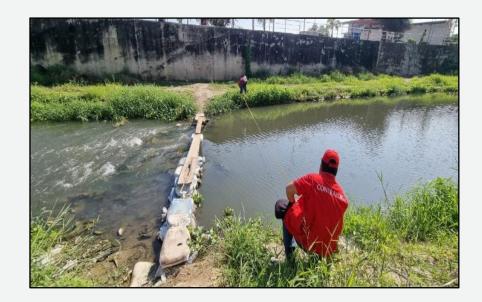
Servicio de limpieza y descolmatación de material excedente del Canal Internacional (Aguas Abajo), distrito de Aguas Verdes, provincia de Zarumilla y región Tumbes

Comisión de control identificó deficiencias en el servicio de limpieza y descolmatación de material excedente del canal internacional (aguas abajo), distrito de Aguas verdes, provincia de Zarumilla y región Tumbes, lo que pondría en riesgo los objetivos de la contratación ante un eventual Fenómeno del Niño Global.

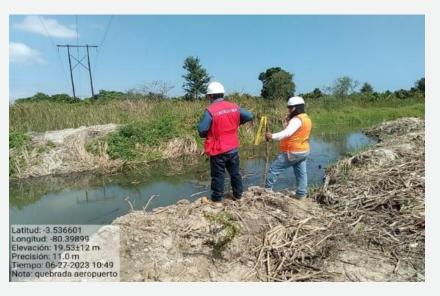
Servicio: Limpieza y descolmatación de la quebrada Aeropuerto, distrito, provincia y región Tumbes

Entidad no incluyó en el requerimiento del servicio una partida de eliminación de material excedente; así también, consideró un área de limpieza y descolmatación insuficiente; lo cual genera el riesgo de deteriorar la zona agrícola aledaña a la quebrada, así como afectar el objetivo del servicio.

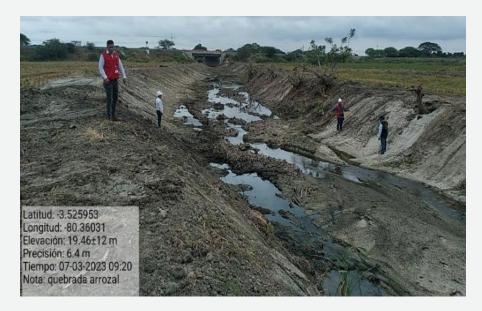
Servicio: Limpieza y descolmatación de la quebrada Arrozal, distrito, provincia y región

Entidad pagó por el servicio de limpieza y descolmatación de la quebrada Arrozal, pese a que su ejecución no se realizó en su totalidad de conformidad con lo exigido en su ficha técnica; lo cual genera el riesgo de afectar el objetivo del servicio; así como, la inadecuada utilización de los recursos públicos.
