# ESTADO ACTUAL, COORDINACIONES Y PROBLEMÁTICA AMBIENTAL DE LA CALIDAD DE LOS RECURSOS HÍDRICOS SUPERFICIALES EN LA UNIDAD HIDROGRÁFICA 1394

## RÍO PUYANGO - TUMBES

Tumbes, 8 de enero del 2022

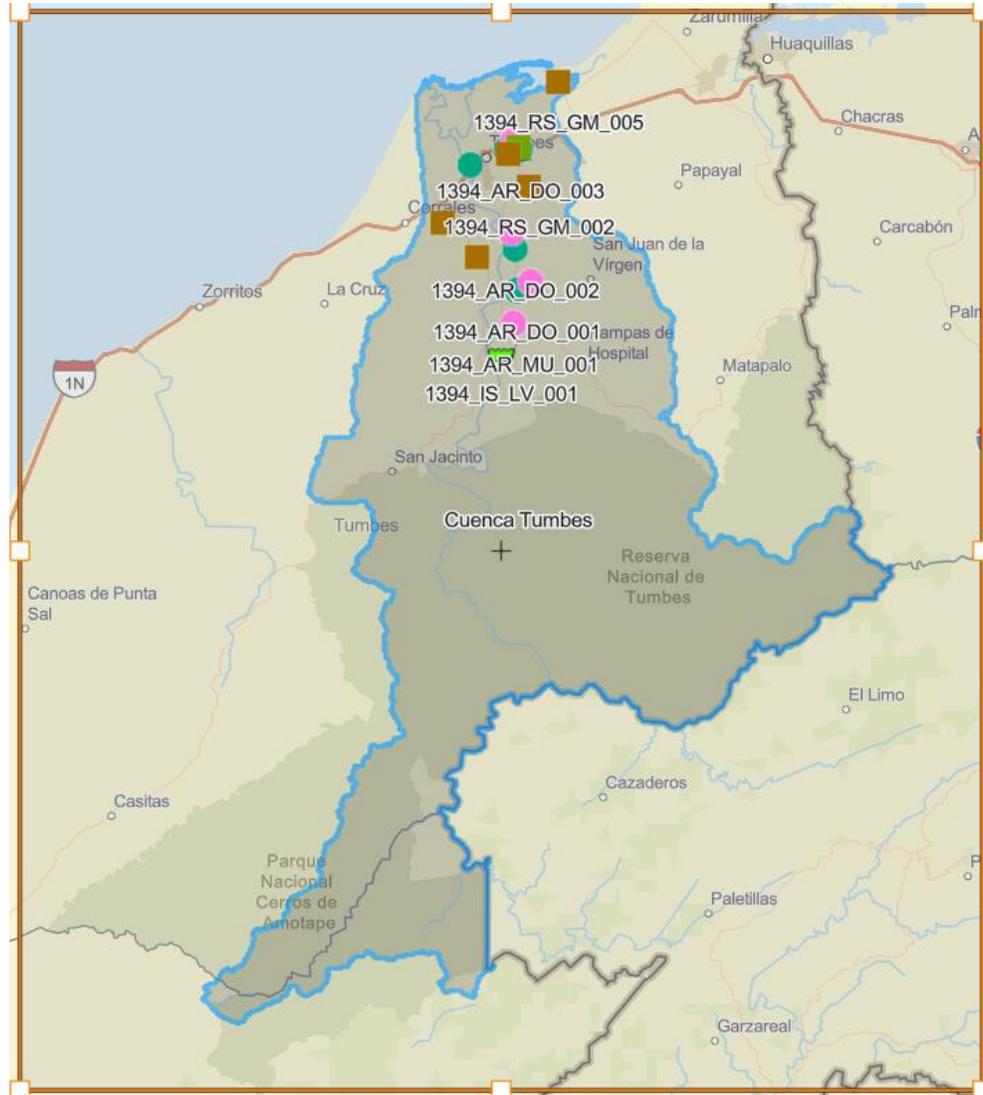
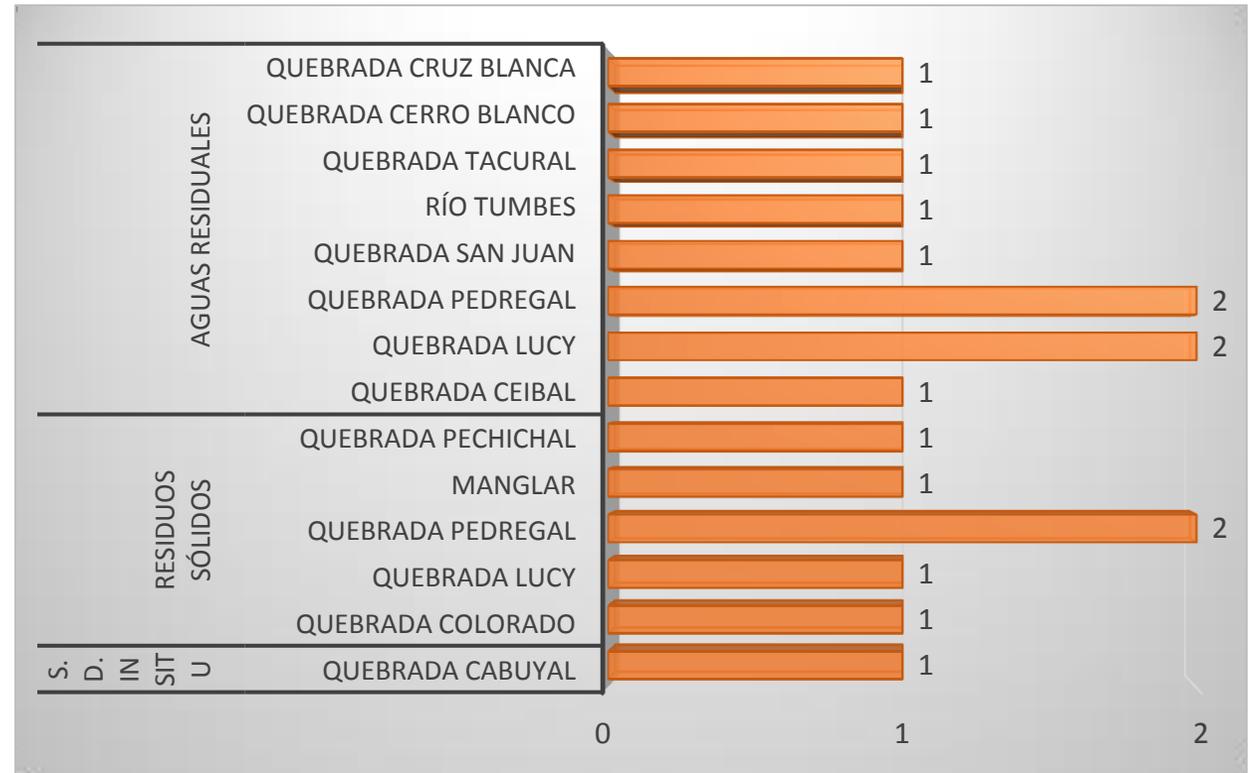
# IDENTIFICACIÓN DE FUENTES CONTAMINANTES (IFC) U. H. TUMBES

- ❖ Se han realizado 5 actividades de IFC: 2011, 2013, 2016 y 2019.
- ❖ En el año 2019 se realizaron 2 actividades complementarias de IFC: en marzo y julio, en las cuales se registraron 17 FC.

1/FC es fuente contaminante

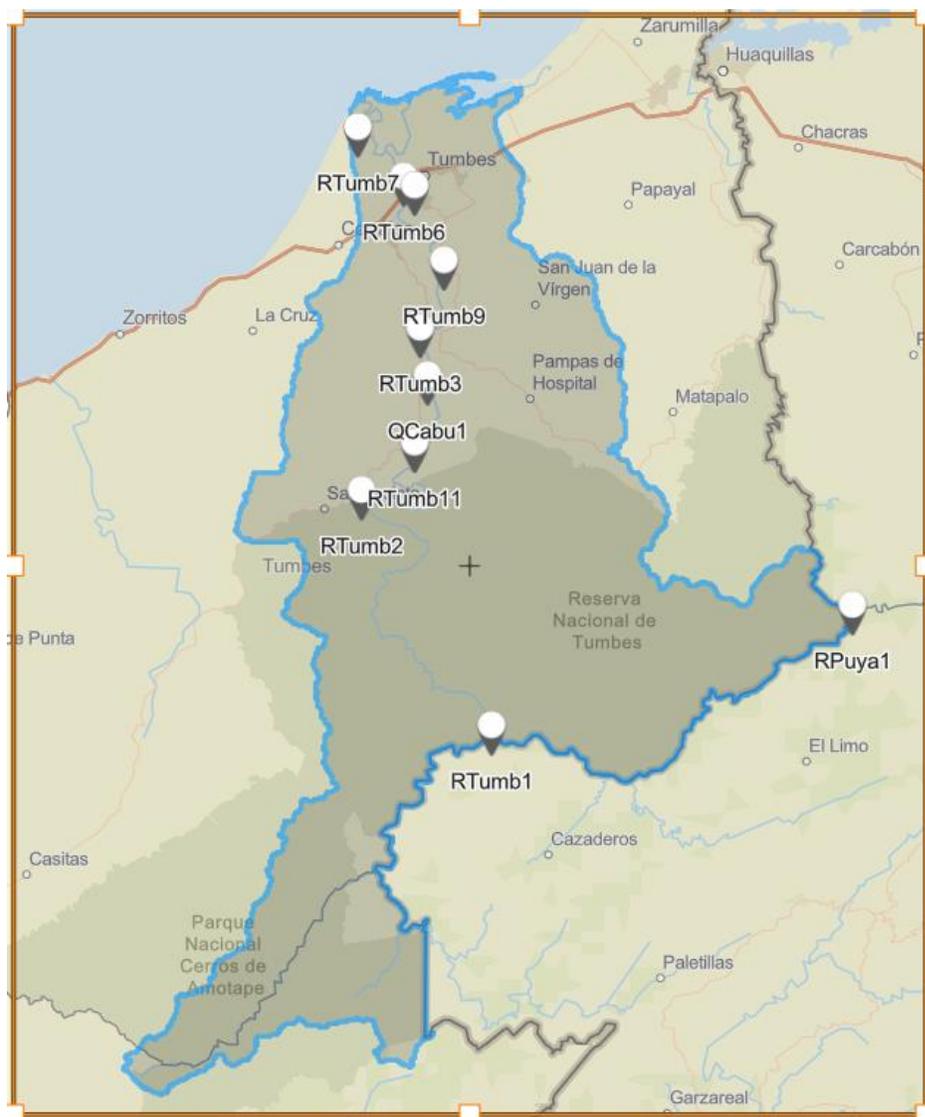
# RED DE PUNTOS DE MUESTREO DE LA U. H. CUENCA TUMBES, 2021

N°	Código	Descripción	Coordenadas UTM, WGS 84, Zona 17		Altitud (m s.n.m.)	
			Este	Norte		
<b>Unidad hidrográfica Cuenca Tumbes - Jurisdicción de la ALA Tumbes.</b>						
1	Categoría 4	RPuya1 <sup>1</sup>	Río Puyango, en el Hito Cóndor Flores, 200m aguas debajo de la quebrada Linda Chara	9569934	596655	266
2		RPuya2	Río Puyango, aprox. A 200m antes de la confluencia con la Qda. Cazaderos (Cabo Inga)	9559774	566841	143
3		QCaza1	Quebrada Cazaderos, 50 m antes de confluencia con el río Puyango	9559875	566750	141
4		RTumb1	Río Tumbes, después de unión con la quebrada Cazaderos	9560045	566754	146
5		RTumb2	A 400 m del Puesto de Salud de Rica Playa.	9579583	555893	56
6	Categoría 1 A2	RTumb11	Río Tumbes, Estación Hidrometeorológica El Tigre	9583404	560307	38
7		QCabu1	Quebrada Angostura Cabuyal, a 300 m antes de juntarse con el río Tumbes	9588985	561320	21
8		RTumb3	Río Tumbes, Bocatoma La Peña	9593075	560717	20

9		RTumb9	Aguas debajo de quebrada Las Peñas	9598555	562706	19
10		RTumb5	Río Tumbes, Bocatoma de la captación de la EPS ATUSA (altura Parque El Beso)	9604882	560265	14
11	Categoría 3	RTumb6	Río Tumbes, 300 m aprox. después de la caseta de bombeo de aguas servidas "Coloma" de la ciudad de Tumbes	9605611	559457	3
12		RTumb7	Río Tumbes, 2 km aprox. antes de la desembocadura al mar "Boca Mal Pelo".	9609685	555611	3
13		RTumb8	Río Tumbes, desembocadura al mar "Boca Cherres"	9612882	559817	0

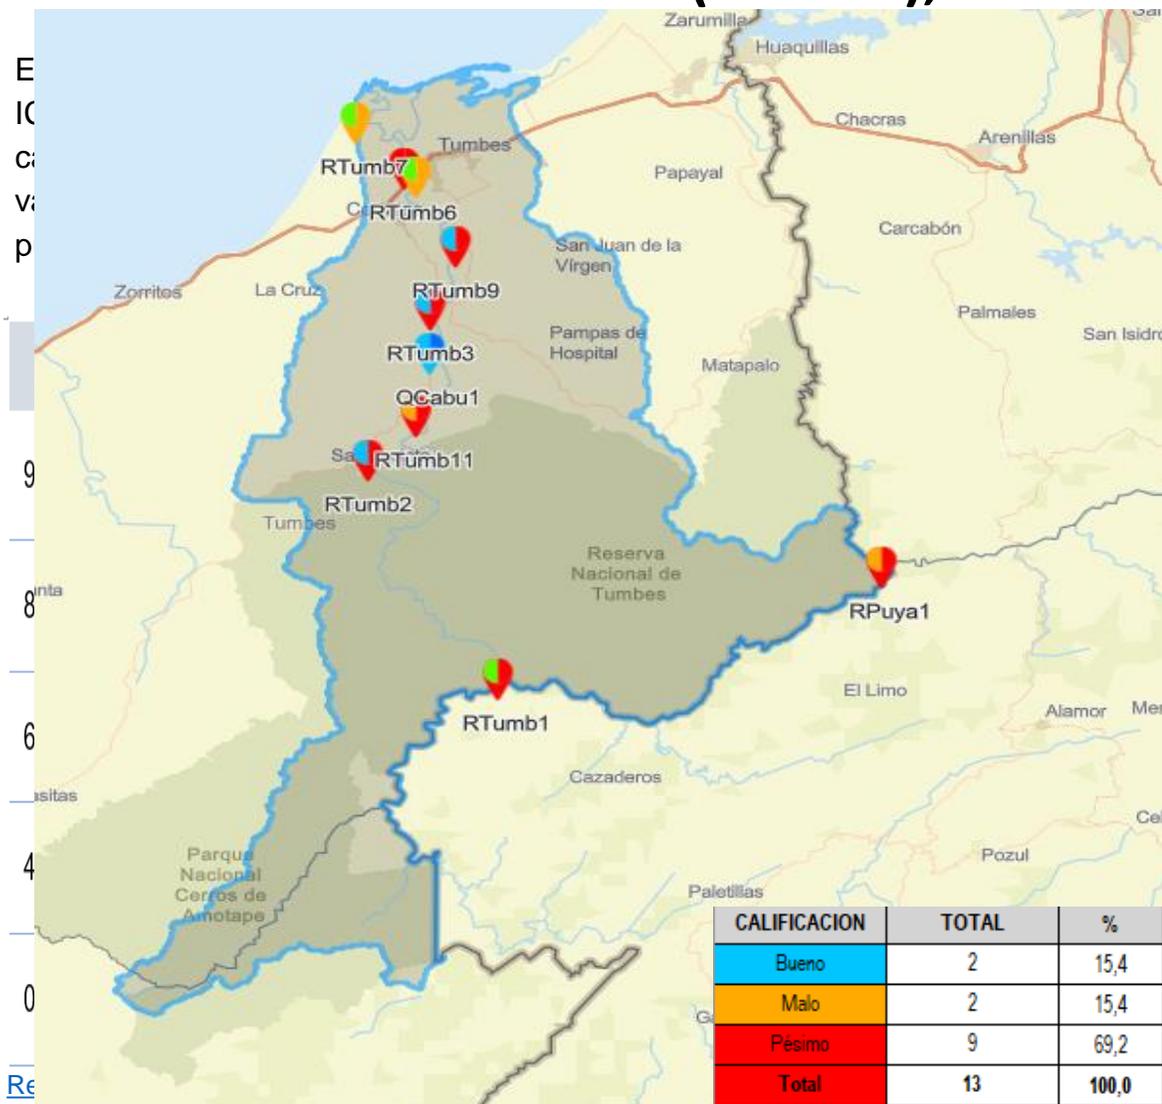
# ÍNDICE DE CALIDAD AMBIENTAL DE LOS RECURSOS HÍDRICOS SUPERFICIALES (ICARHS), PERIODO 2016-2020

N°	Código	Descripción	SubÍndice 1 (Materia Orgánica)		SubÍndice 2 (Físico Químico - Metal)		CALIFICACION ICARHS
			VALOR	CALIFICACION	VALOR	CALIFICACION	
1	RPuya1 <sup>1</sup>	Río Puyango, en el Hito Cóndor Flores, 200m aguas debajo de la quebrada Linda Chara	48	Malo	24	Pésimo	Pésimo
2	RPuya2	Río Puyango, aprox. A 200m antes de la confluencia con la Qda. Cazaderos (Cabo Inga)	69	Regular	21	Pésimo	Pésimo
3	QCaza1	Quebrada Cazaderos, 50 m antes de confluencia con el río Puyango	86	Bueno	81	Bueno	Bueno
4	RTumb1	Río Tumbes, después de unión con la quebrada Cazaderos	74	Regular	20	Pésimo	Pésimo
5	RTumb2	A 400 m del Puesto de Salud de Rica Playa.	84	Bueno	19	Pésimo	Pésimo
6	RTumb11	Río Tumbes, Estación Hidrometeorológica El Tigre	60	Malo	42	Pésimo	Pésimo
7	QCaba1	Quebrada Angostura Cabuyal, a 300 m antes de juntarse con el río Tumbes	80	Bueno	100	Excelente	Bueno
8	RTumb3	Río Tumbes, Bocatoma La Peña	89	Bueno	37	Pésimo	Pésimo

9	RTumb9	Aguas abajo Quebrada Las Peñas	90	Bueno	42	Pésimo	Pésimo
10	RTumb5	Río Tumbes, Bocatoma de la captación de la EPS ATUSA (altura Parque El Beso)	70	Regular	47	Malo	Malo
11	RTumb6	Río Tumbes, 300 m aprox. Después de la caseta de bombeo de aguas servidas "Coloma" de la ciudad de Tumbes	25	Pésimo	24	Pésimo	Pésimo
12	RTumb7	Río Tumbes, 2 km aprox. Antes de la desembocadura al mar "Boca Mal Pelo".	72	Regular	57	Malo	Malo
13	RTumb8	Río Tumbes, desembocadura al mar "Boca Cherras"	43	Pésimo	76	Regular	Pésimo
