INFORME FINAL

**COMISIÓN
INVESTIGADORA
PARA INVESTIGAR
LAS ACCIONES DE LOS
FUNCIONARIOS PÚBLICOS
Y PRIVADOS QUE
OCASIONARON EL
DERRAME DE PETRÓLEO
DE LA EMPRESA MULTINACIONAL
REPSOL YPF S.A., EN EL DISTRITO
DE VENTANILLA Y SUS CONSECUENCIAS
EN EL AMBIENTE Y LA ECOLOGÍA.**

INFORME FINAL
MOCION 5229

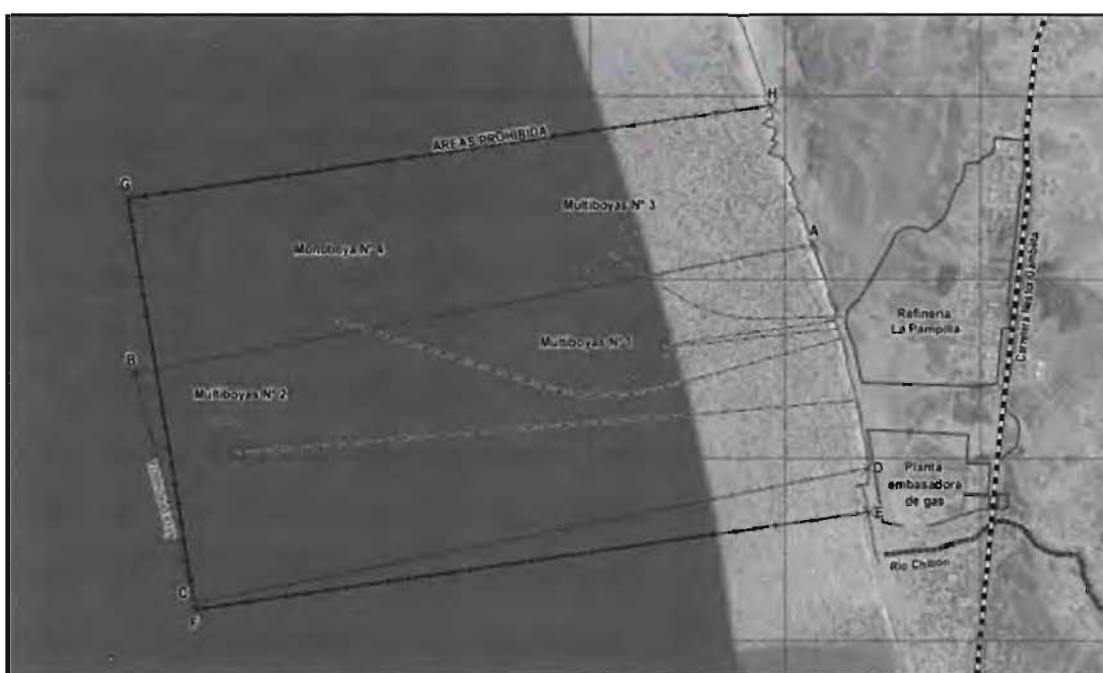
Figura 12. Área marítima ocupada por la Refinería la Pampilla

Es de propiedad de RELAPASSA, y su mayor accionista principal es Repsol Perú B.V constituida en Países Bajos, La Refinería la Pampilla S.A.A., se encuentra ubicada en el Distrito de Ventanilla a 25 kilómetros del Norte de Lima de la Provincia Constitucional del Callao. "Ocupa un área de 50,654.27 m²"⁴² otorgada a favor de la Refinería la Pampilla S.A.A., mediante Resolución Directoral N° 131-2004/DCG del 05-04-2004, la misma que está vigente hasta el año 2034.

El terminal Multiboyas N° 2 presenta las siguientes características: ⁴³

- Ubicación: Latitud 11°56'; Longitud 77°11' Oeste
- Cartografía de referencia: PE 2233
- Operador: **RELAPASAA.**
- Consta de una tubería de 4,389.81 metros⁴⁴ de longitud a partir de la línea de más alta marea y 34" de diámetro.
- Un distribuidor submarino compuesto por dos ramales de 18" que están

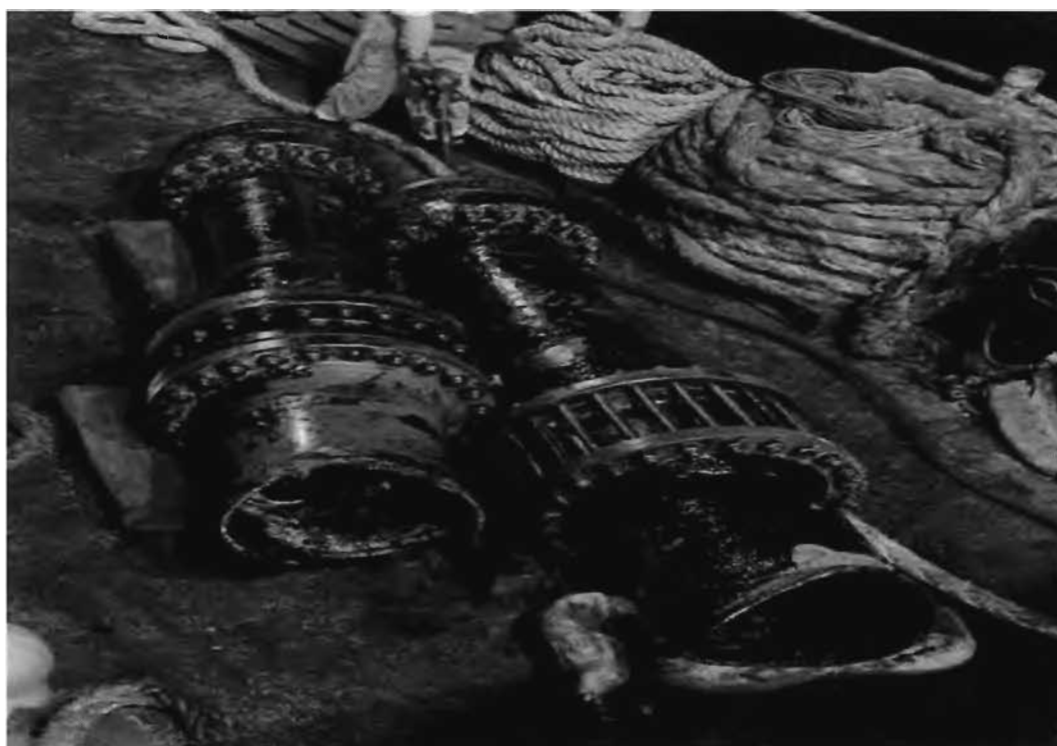
Figura 20. Los Ramales Norte y Sur desprendidos del PLEM

Nota: Carrete SUR derecha, carrete NORTE izquierda. De abajo hacia arriba: Niple de 20", válvula check-no retorno, reducción de 20" a 16" y cambio de clase de 300 a 150

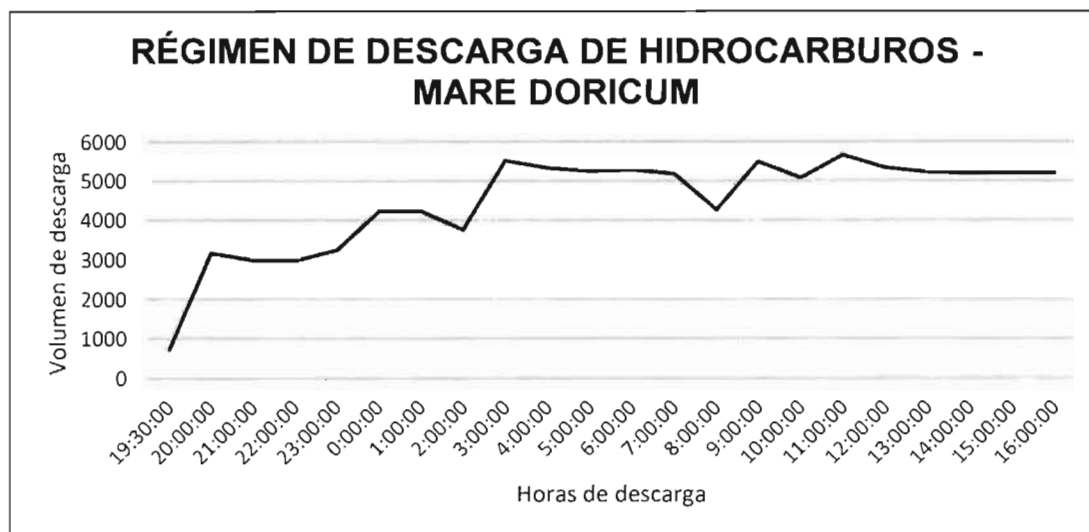
Figura 23. Régimen de descarga de hidrocarburos del BT Mare Doricum en m³/h

Como se puede apreciar en dicha gráfica, los picos de presión tanto de caída como de incremento abrupto, sólo señala que dentro de la línea submarina se vino acumulando energía cinética, el cual a su vez conlleva a la acumulación de energía electrostática, las mismas que generan fuerzas de tensión, es decir, es como si toda la línea submarina estuviera jalando al buque tanque, motivo por el cual se originó la ruptura de los cabos en la Boya A5 (Se rompió 03 veces, según lo declarado oficialmente), siendo la primera ruptura la que desestabilizó al Buque tanque, haciendo que luego este se acercara hacia el boyarín del PLEM y dado que la longitud de las mangueras y los cabos resultó ser insuficiente, no previéndose un evento de esta naturaleza, por la masa del buque y su desplazamiento en aproximadamente 13° desde popa hacia babor y proa hacia estribor, además no estando los prácticos marítimos a borde del buque tanque ocasionaron la ruptura completa de las soldaduras de los ramales norte y sur del PLEM.

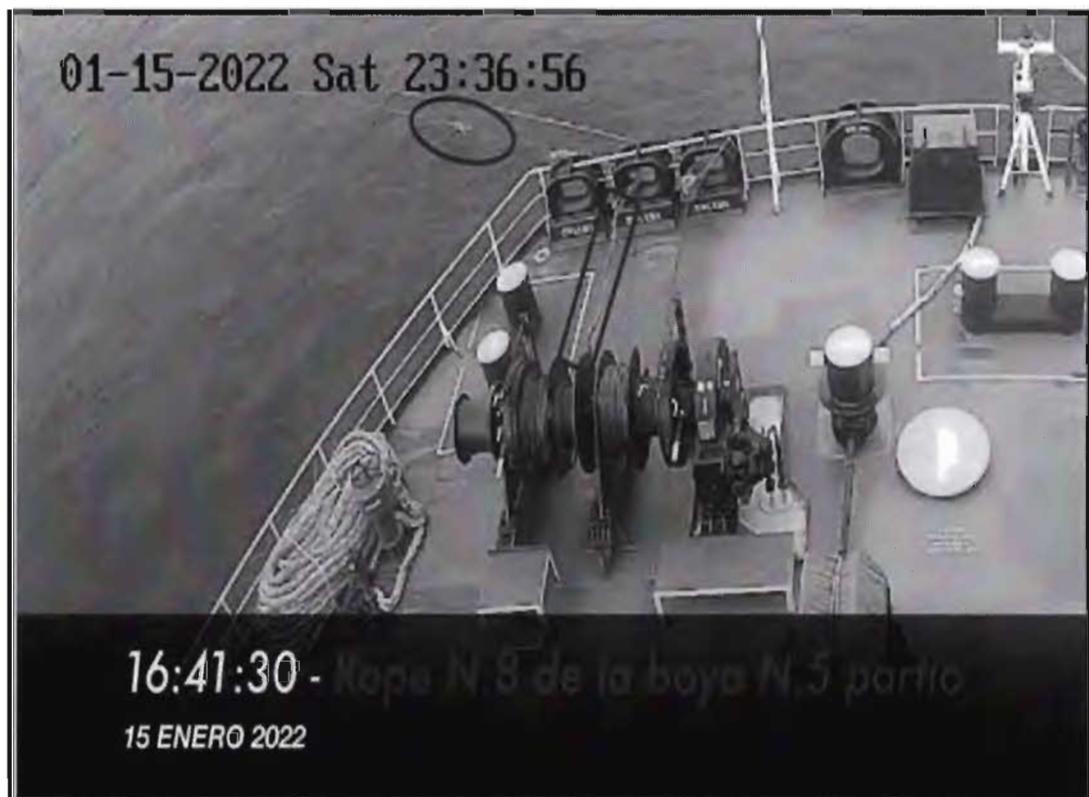
Figura 27. Rotura del cabo de amarre de boya N°5 a las 16:41:30 del 15 de enero del 2022.

Se observa la rotura del cabo por tensión¹⁵³.

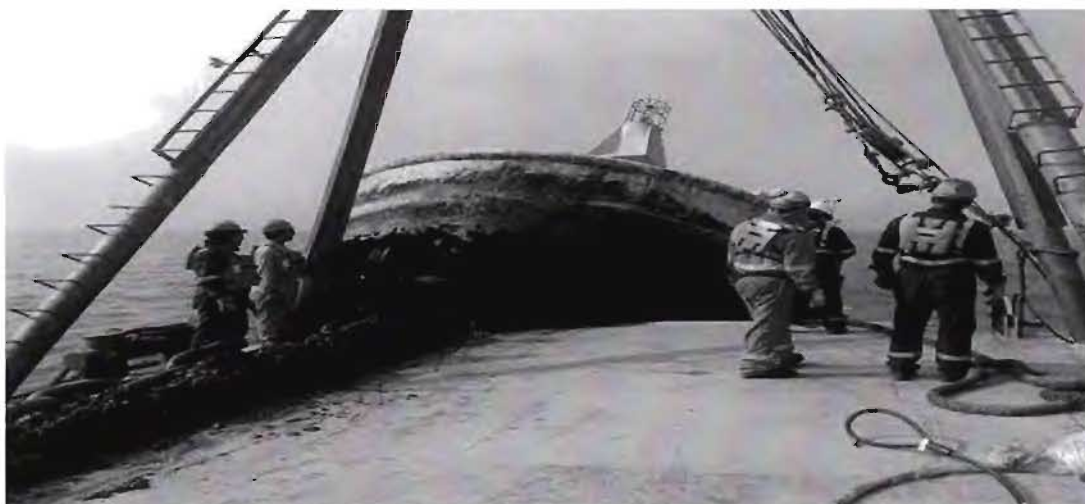
Se concluye que las boyas no tenían mantenimiento tal conforme se aprecia en las fotografías tomadas por la empresa Cosmos.

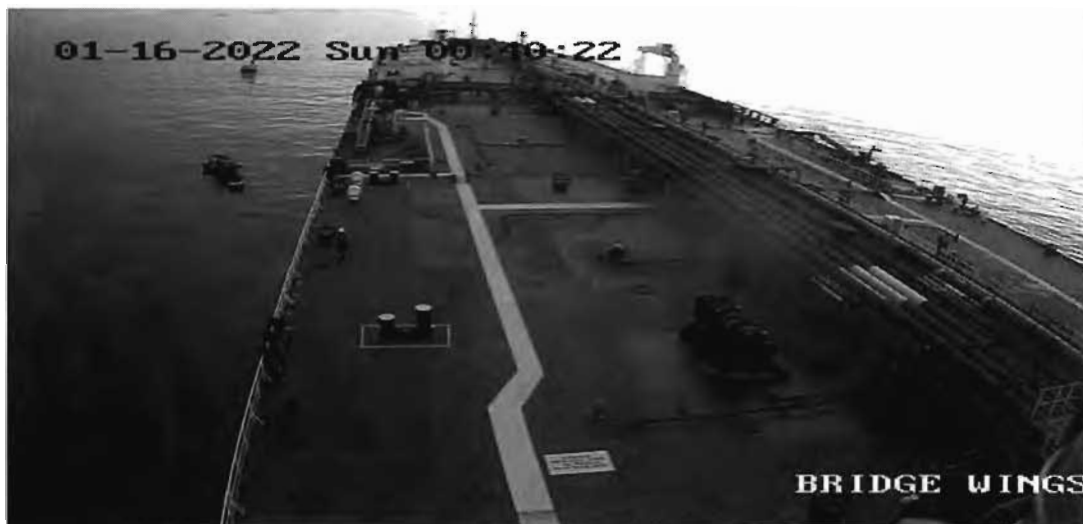
Figura 38. Sistema de video vigilancia del BT Mare Doricum (17:45)

Del Sistema de video vigilancia del BT Mare Doricum²²⁷ de acuerdo a la figura 38 donde se evidencia la presencia de manchas oleosas en la parte inferior izquierda y siendo las 17:45 no había ninguna barrera de contención que rodee el buque.

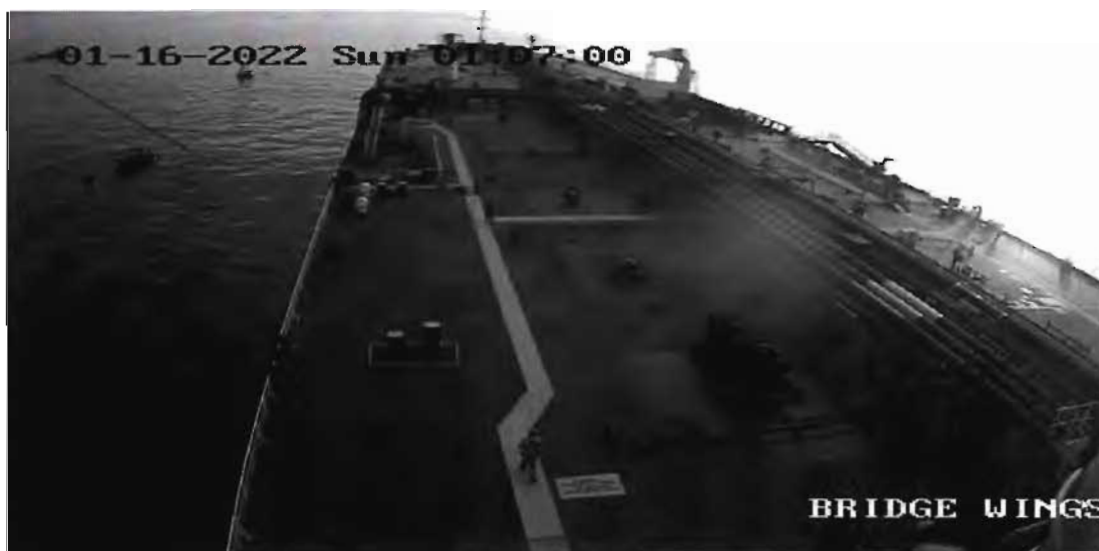
Figura 39. Sistema de video vigilancia del BT Mare Doricum (18:02)

Es así que a las 18:02 horas²²⁸, caballo de trabajo se aproxima por la banda de babor (parte superior izquierda) y comienza el despliegue de las barreras, lo mismo que coincide con el video de seguridad del BT Mare Doricum.

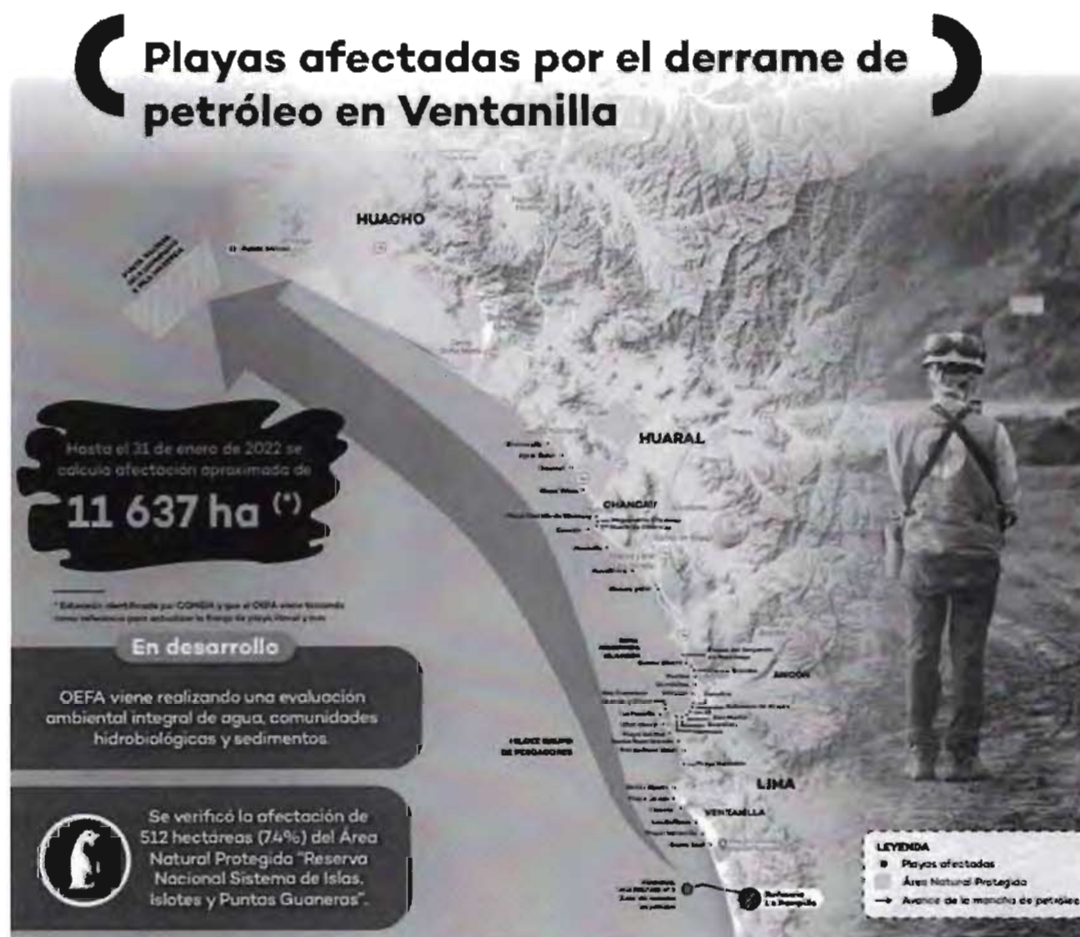
Figura 43. Mapa de desplazamiento del crudo derramado el 15 de enero (2022)

1357.15 ha., respectivamente²⁹².

En los reportes iniciales como se muestra en la figura 43, si bien esta es la zona más alejada, posiblemente podría presentar también impactos, puesto que el OEFA²⁹⁹ lo reporta dentro de las playas afectadas, la playa Punta Salinas, cerca de esta área natural protegida, esta zona comprende la punta guanera Salinas y las islas Huampanú y Mazorca en su totalidad y el volumen marino determinado por el área generada por los puntos:

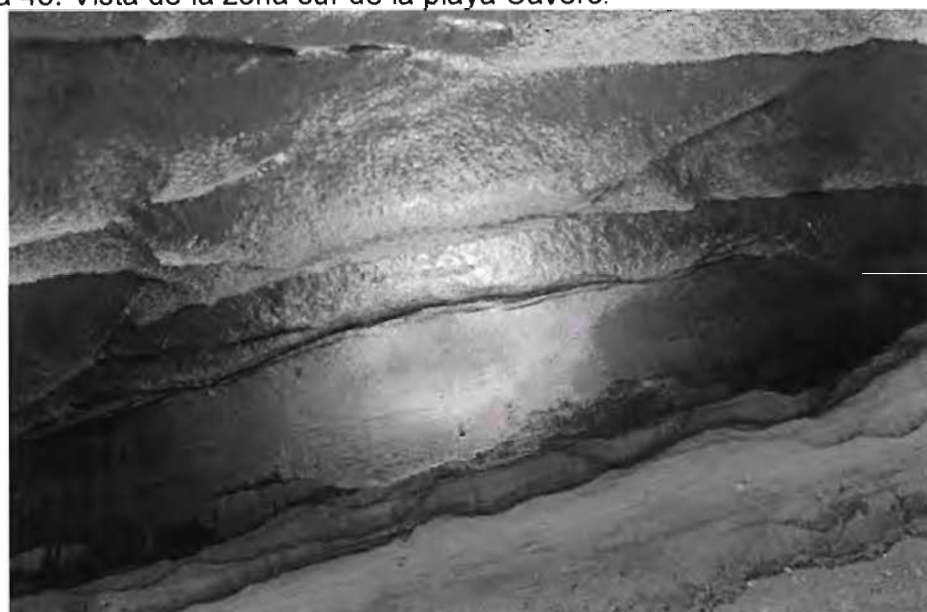
Figura 48. Vista de la zona sur de la playa Caveró.

En el medio ambiente, se evidencia la interacción de hidrocarburos arrastrados a las playas donde llega una mezcla de agua y petróleo (emulsión) que se llega a impregnar en las arenas, gravas y rocas de las orillas marinas, paralelamente se sedimenta en el sustrato marino y se generan procesos físicos y químicos, los que se conocen como: biodegradación, emulsificación, oxidación, dispersión y disolución. Los hidrocarburos de petróleo por sus características, tienden a flotar en la superficie, por este comportamiento, llegan a bloquear la penetración de la luz, además la interacción con el aire genera la evaporación de gases de las fracciones que presentan, favoreciendo así la solubilización de materiales que afectan a las distintas comunidades biológicas e hidrobiológicas.

Nota: La zona aún no era intervenida por la contingencia

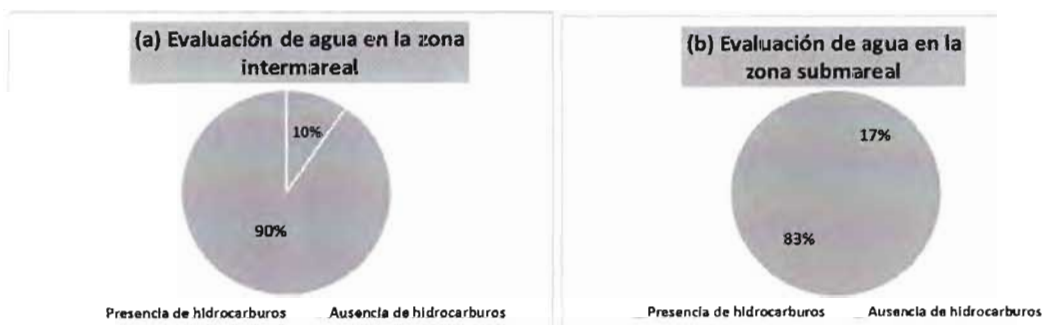
Figura 50. Porcentaje de afectación por tipo de ambiente.

De acuerdo a los resultados obtenidos por el OEFA, el 10% (3) de las muestras del ambiente intermareal y el 17% (25) de las muestras del ambiente submareal evidenciaron la presencia por hidrocarburos tal como se detalla en la figura 50.

Se evidencia una diferencia entre los valores obtenidos en la evaluación ambiental focal, esto debido a la limpieza y recuperación de hidrocarburo que se dio en las zonas afectadas, sin embargo, a la fecha de culminación del muestreo aún se tenían rastros de hidrocarburos en las muestras de agua.

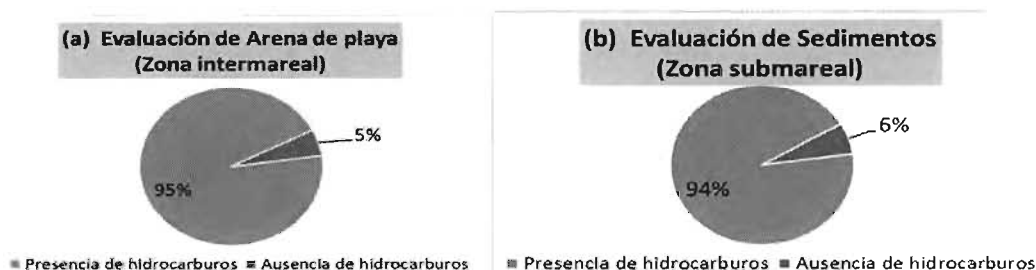
Figura 51. Porcentaje de afectación por componente evaluado

De acuerdo a los resultados obtenidos por el OEFA, el 95% (35) de las muestras de arena de playa (ambiente intermareal) y el 94% (15) de las muestras de sedimentos (ambiente submareal) fueron afectadas por hidrocarburos tal como se detalla en la figura 51.

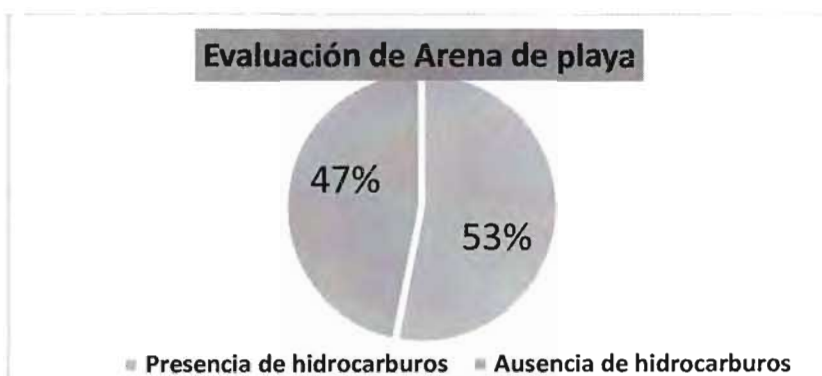
Figura 52. Porcentaje de detección de "presencia" de hidrocarburos en arena de playa en la Evaluación Ambiental de Seguimiento.

Asimismo, en la Evaluación Ambiental de Seguimiento, el OEFA estudió un total de 258 muestras de arena de playa, estudiando las concentraciones de hidrocarburos de petróleo en las fracciones F1, F2 o F3 mayores al límite de cuantificación del método analítico, determinando la "presencia" de hidrocarburos en 137 puntos.

Al momento de la evaluación ambiental de seguimiento, se identificó que en el 53% de los puntos muestreados se encontró la presencia de hidrocarburos, de acuerdo al detalle de la tabla

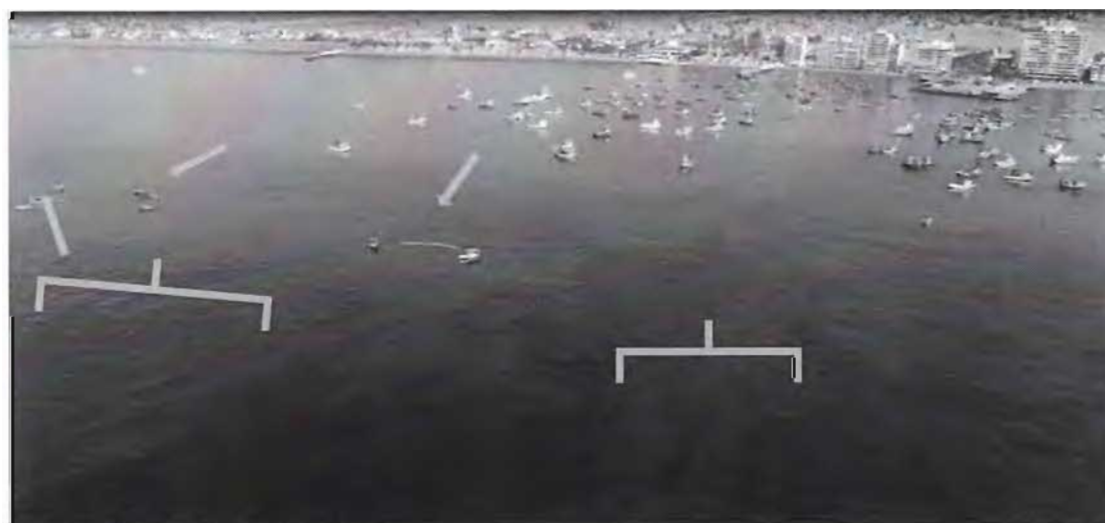
Figura 58. Manchas de petróleo y barreras de contención en la RNSIIPG

Pese a que las pruebas e imágenes evidenciaban el transporte del hidrocarburo al norte, las acciones de contingencia fueron mínimas para proteger las zonas afectadas, incluidas las áreas naturales protegidas, es así que el SERNANP evidencia que la cantidad de embarcaciones y las barreras de contención no fueron de la capacidad adecuada para enfrentar el problema.

→ Barrera de contención
┌─┐ Mancha de petróleo

Se observa en la figura 58, que las barreras de contención dentro de las ANP no eran de los tamaños necesarios para contener la emergencia, en caso de un derrame de hidrocarburos, es necesario tener una respuesta oportuna y eficaz para hacer frente a los impactos inmediatos y reducir las consecuencias para el
