Emergencia en la Estación de Carga de GNC de Grifos Espinoza S.A.

Mayo 2024

Estación de servicio y carga GESA -VMT

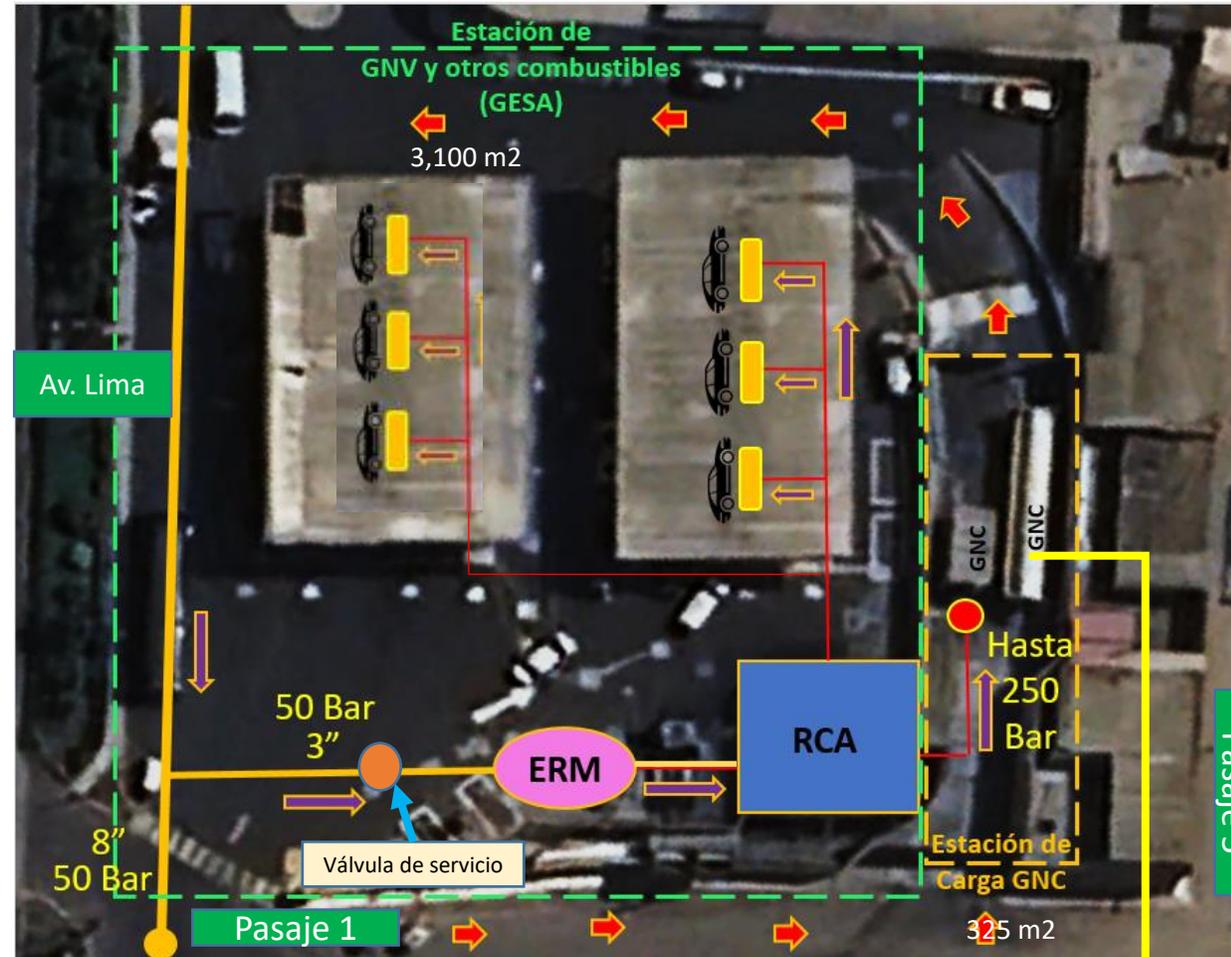
- Redes de distribución de gas natural
- ERM** Estación de regulación y medición
- Ductos de Alta presión
- Estación de Carga de GNC
- Dirección del flujo del GN
- RCA** Recinto de Compresión y Almacenamiento
- Poste Carga de GNC
- Estación de GNV y otros combustibles
- Isla de GNV
- Vehículo GNV
- Recorrido del tracto que lleva el semirremolque de GNC

- Estación de Servicio de GNV
 - Se abastece de gas natural de la red de la empresa Cálidda. Presión en el punto de entrega en la ERM es 50 Bares (red de alta presión).
- 1. El gas natural es enviado al RCA, **donde se eleva la presión de 50 a 250 Bares.**
- 2. Del RCA, el Gas Natural Comprimido es enviado a la Estación de Carga de GNC, donde a través de un poste de carga se llena los cilindros.
- 3. Tacto lleva la carreta con los cilindros de GNC hacia los usuarios finales, normalmente industrias u otras Estaciones de GNV fuera de la red de ductos.

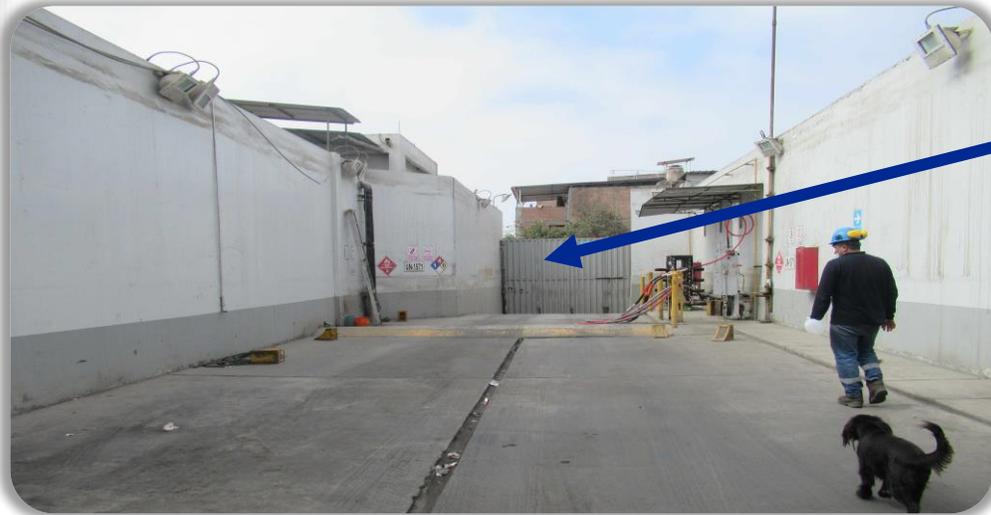
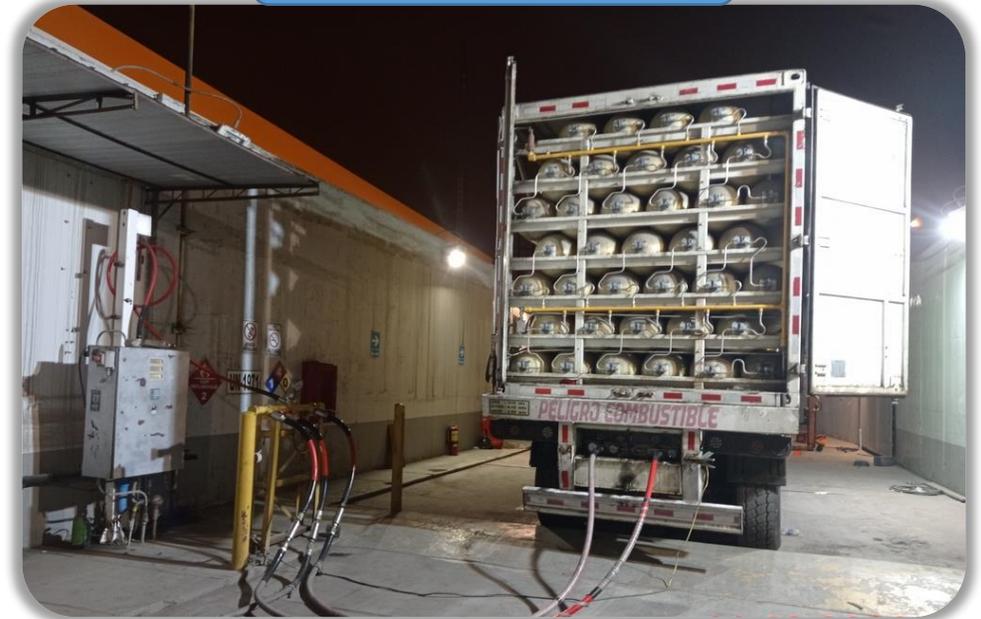
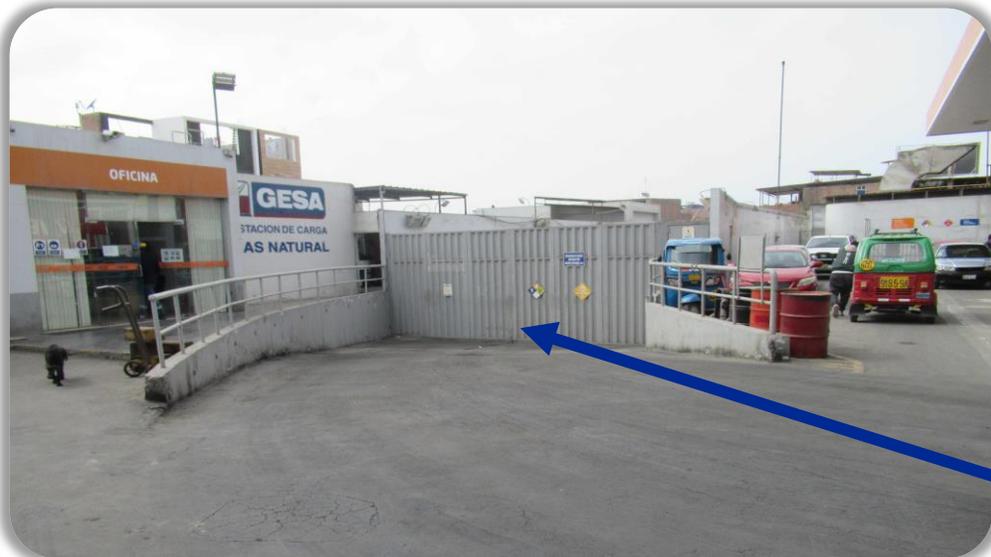
Estación de carga GESA -VMT

Ingreso

Zona de Carga

Salida

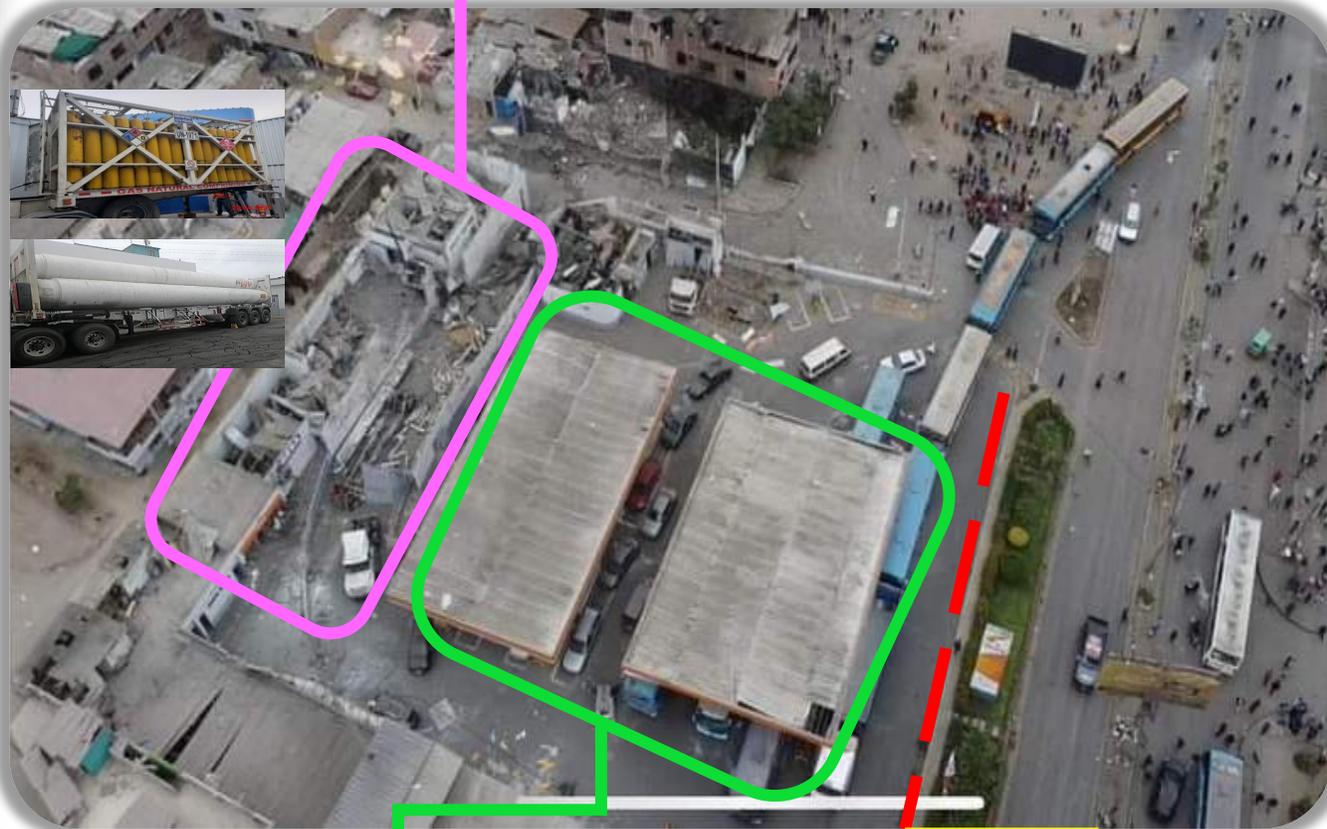
Emergencia

Estación de Carga de GNC

Estación de Servicio GNV

Red de Distribución de Gas Natural

Instalación: Estación de Carga GNC

Fecha: Lunes 20 de mayo 2024

Hora: 16:30 horas aprox.

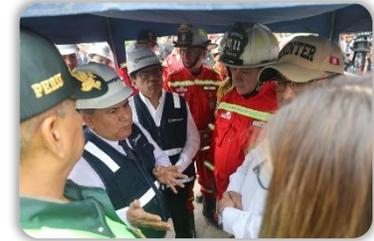
- En coordinación con los bomberos se verificaron los remanentes mínimos del venteo. Por seguridad, se procedió con el cierre de las válvulas.
- Se confirmó que la zona es segura y se procedió a coordinar el restablecimiento de los servicios públicos de Gas Natural y Electricidad.
- Fiscalía inició investigación en el lugar del incidente. Culminado el trabajo de Fiscalía, Osinergmin continuará la verificación en el lugar del accidente.
- Finalizado el venteo controlado del Gas Natural, se iniciaron las actividades de investigación para determinación de responsabilidades y medidas sancionatorias correspondientes.

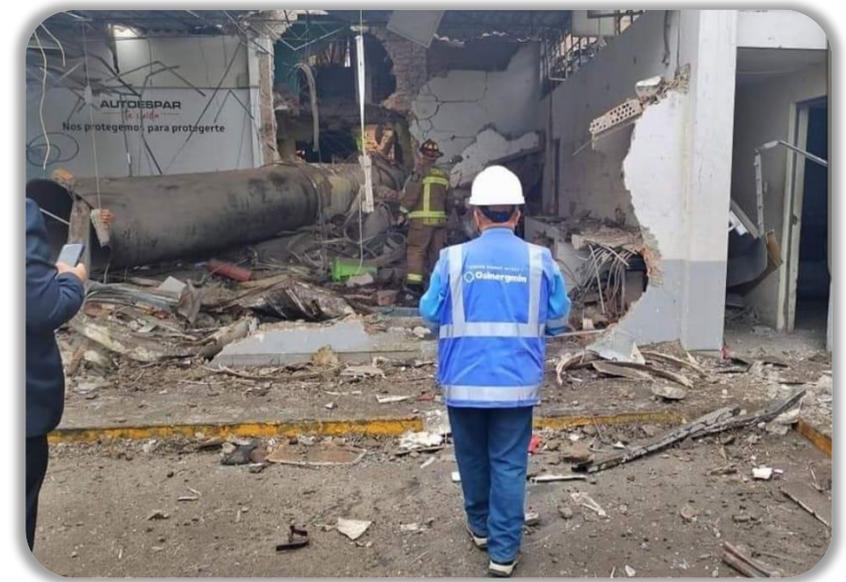
1. **Inspección de las instalaciones** por personal especialista y supervisor de Osinergmin.
2. **Contratación de peritaje:** Se iniciarán las acciones conducentes a la contratación de un servicio de peritaje especializado para el análisis metalográfico y la resistencia mecánica de estos tipos de tubos, que entre sus consideraciones identifique y pruebe la presión de rotura de los tubos, a través de una prueba hidrostática. Se realizará un análisis de laboratorio y pruebas; que permitirá la identificación de las causas del evento.
3. **Inicio del Procedimiento Administrativo Sancionador:** Aplicación de medidas sancionatorias.
