ACCIONES REALIZADAS POR LA MUNICIPALIDAD METROPOLITANA DE LIMA

DEFLAGRACIÓN EN GRIFO
PRIMAX

INSPECCIÓN OCULAR de los daños ocasionados por la explosión en el grifo Primax ubicado en Av. Lima cruce con Av. Pachacutec, en el Distrito Villa María del Triunfo

Determinar los niveles de impacto de la onda expansiva ocasionado por la explosión en el grifo PRIMAX ubicado en Av. Lima cruce con Av. Pachacutec, en el Distrito Villa María del Triunfo.

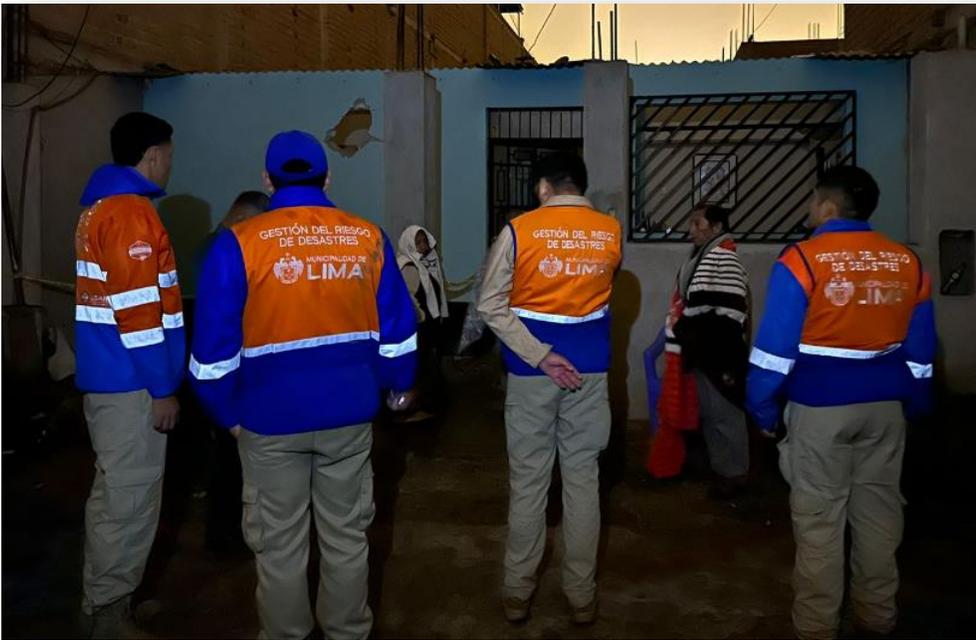
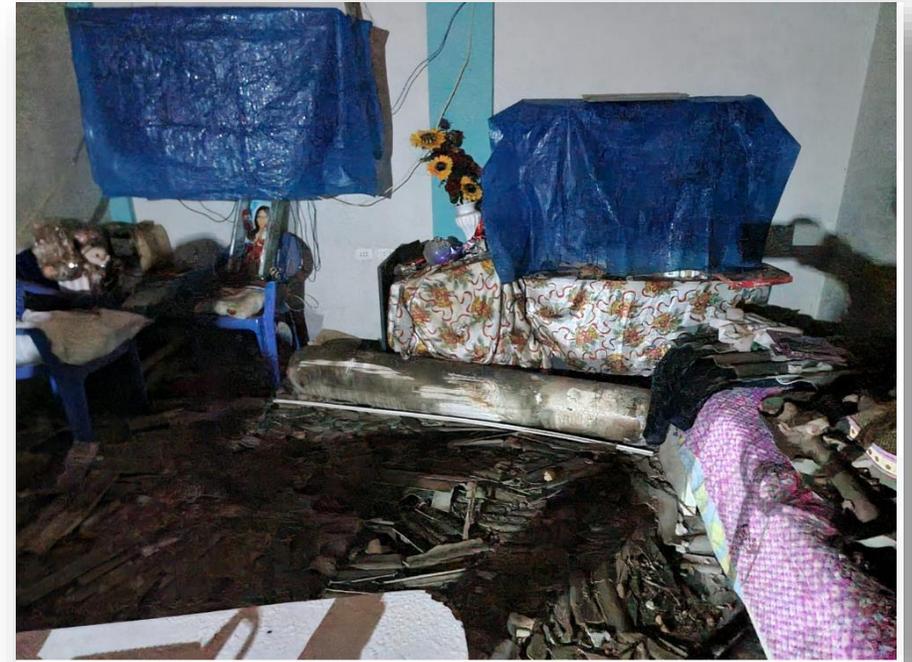
- Se identifica preliminarmente una familia de 5 integrantes que dormía en sillas a las afueras de su vivienda, el techo fue destruido y sus estructuras sufrieron daños por los balones de gas expulsados vía aérea

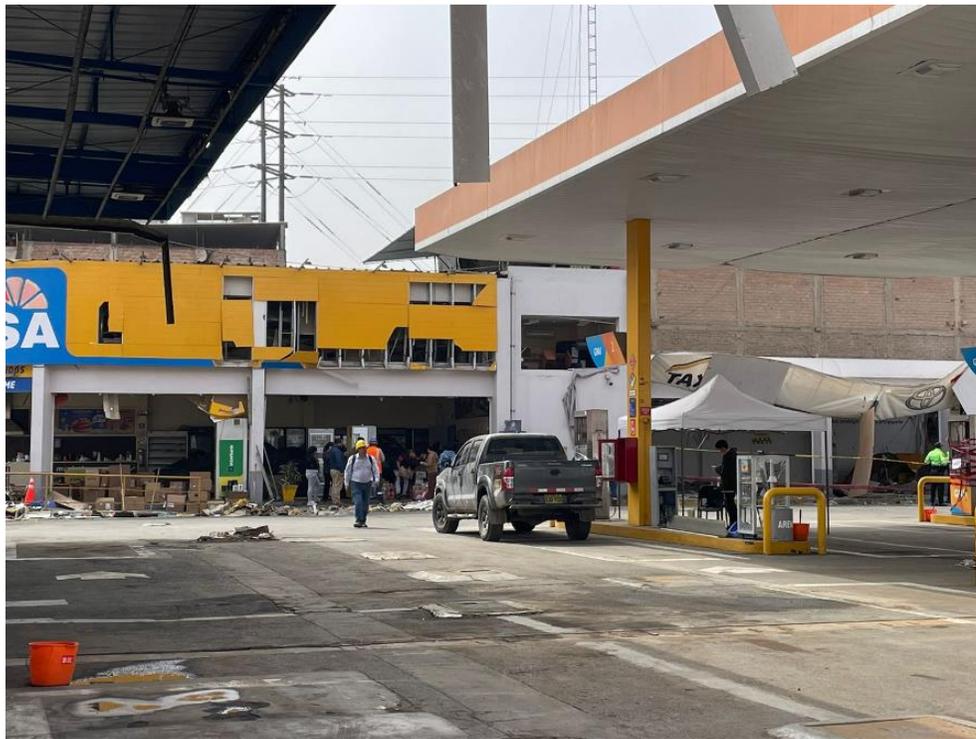
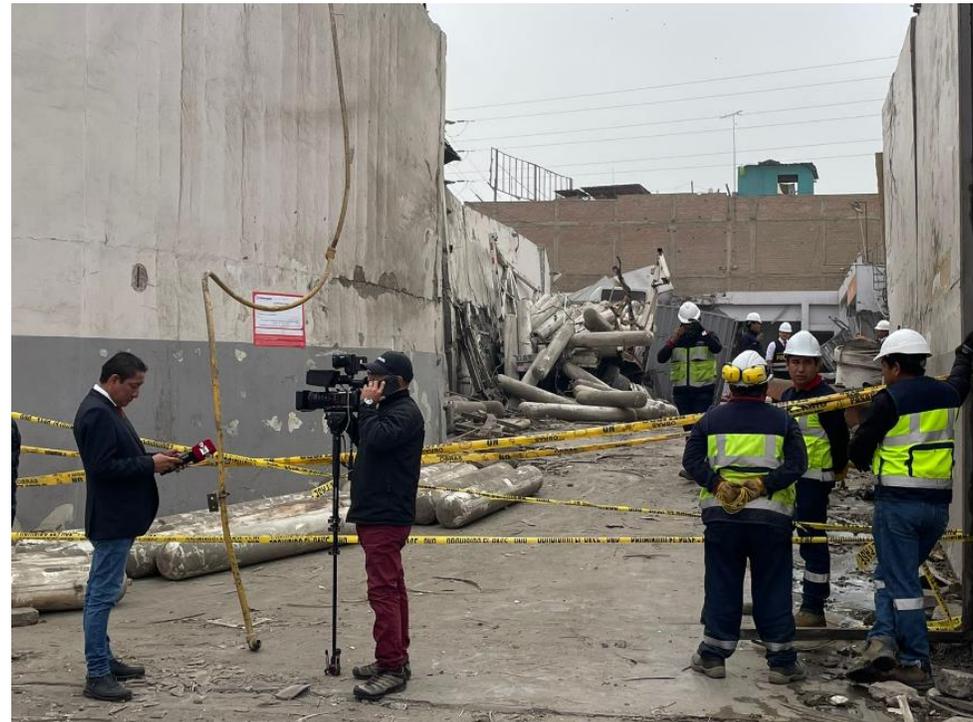
Se evidenció que las oficinas y centro de abastos del grifo quedaron afectados

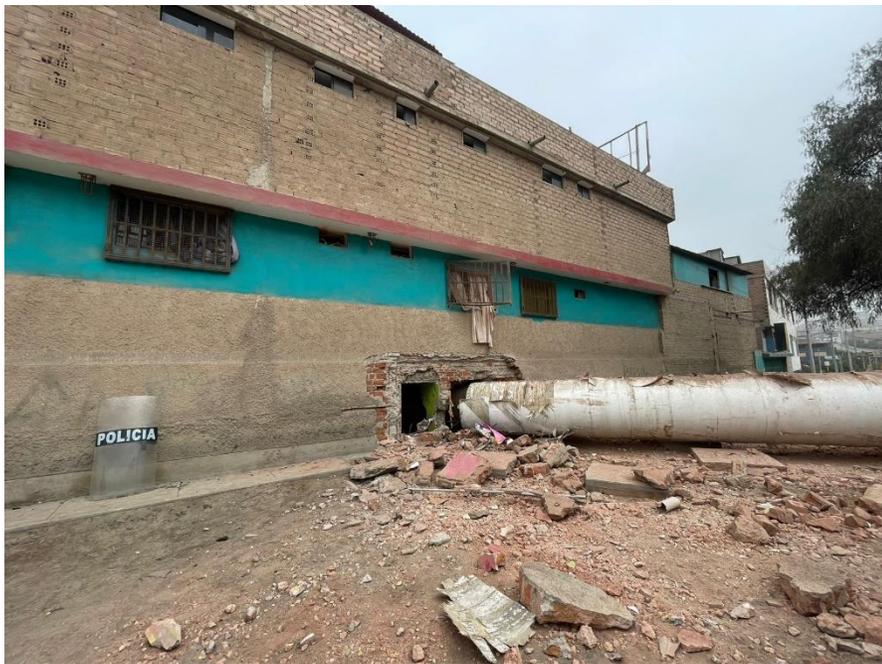
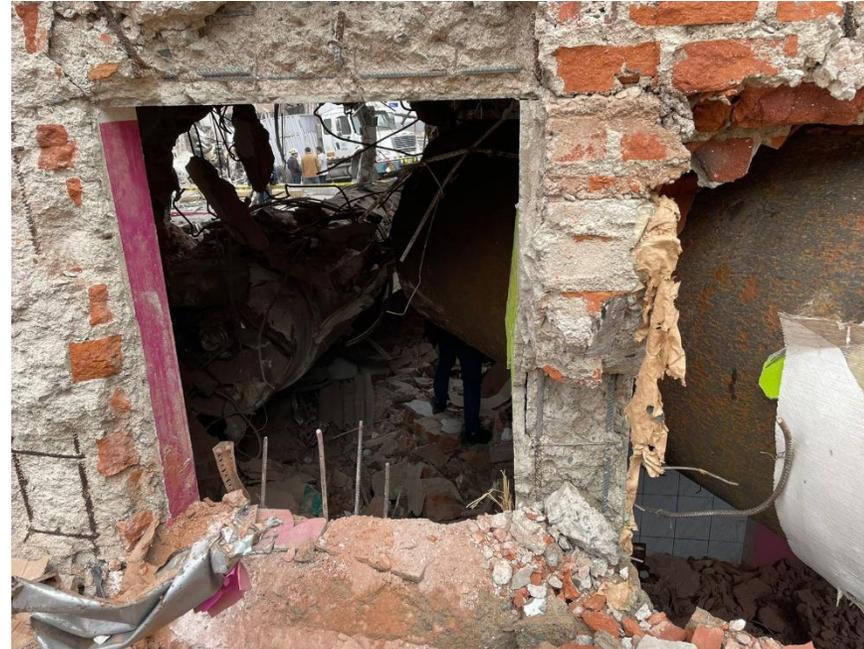
Se evidenció que un tanque estacionario de GNC (Gas Natural Comprimido), dañó la infraestructura del hotel Estrella, atravesando transversalmente la edificación.

Se visualizó la presencia de 2 tanques estacionarios de GNC que perforaron la pared del Hotel Estrella.

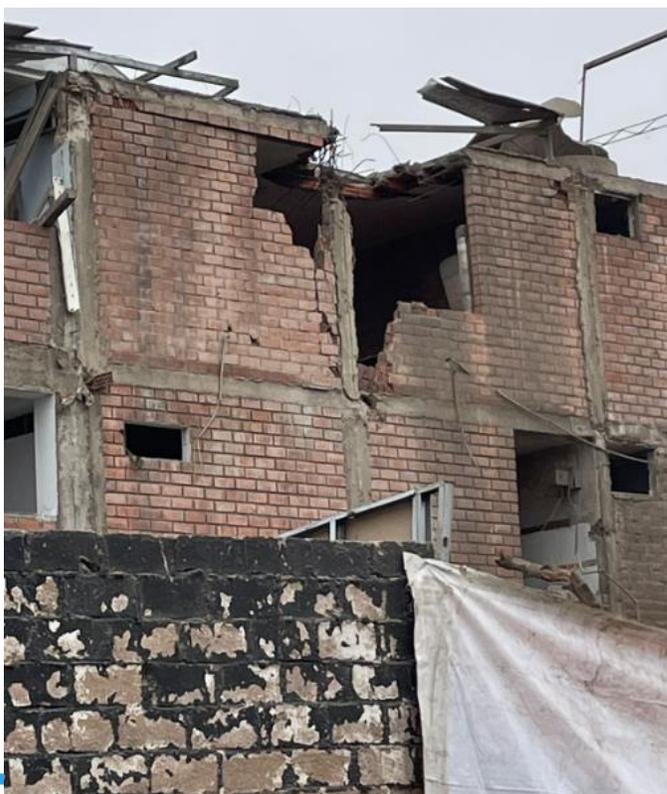
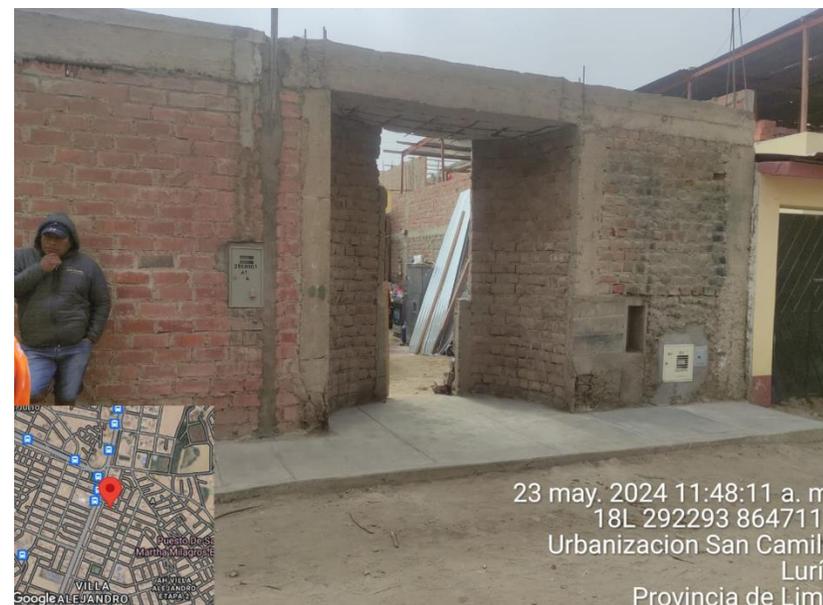
Vivienda de 3 pisos con daño en elementos estructurales (muros, columnas, vigas y techo) y cerco perimétrico.

Se observa pérdida parcial de secciones de la vivienda.

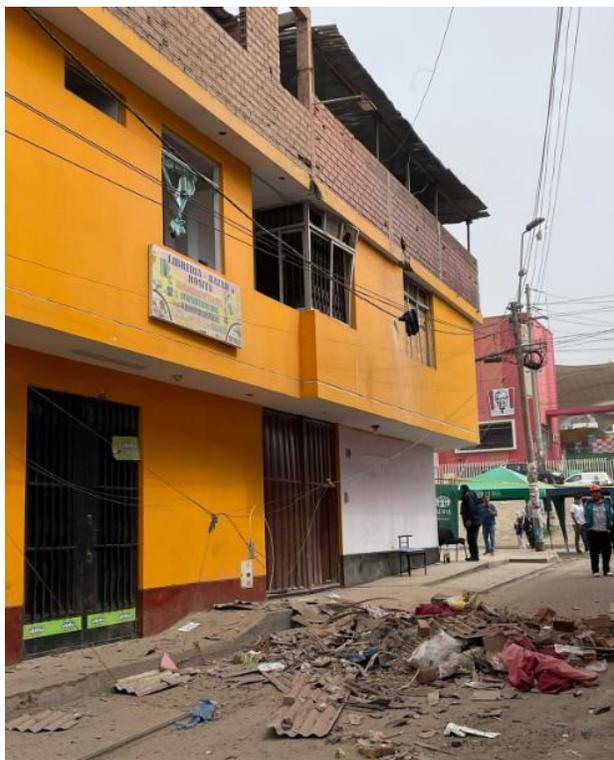
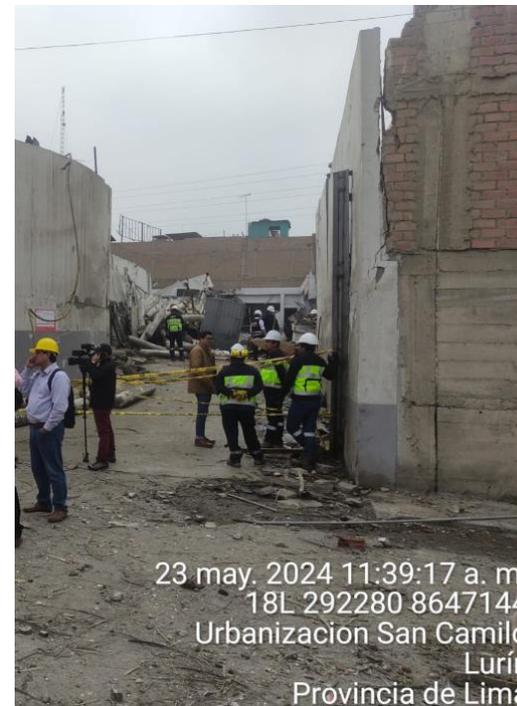
Acumulación de restos generados por la explosión, obstaculizando el libre tránsito de la vía.

Muro perimétrico afectado por la explosión

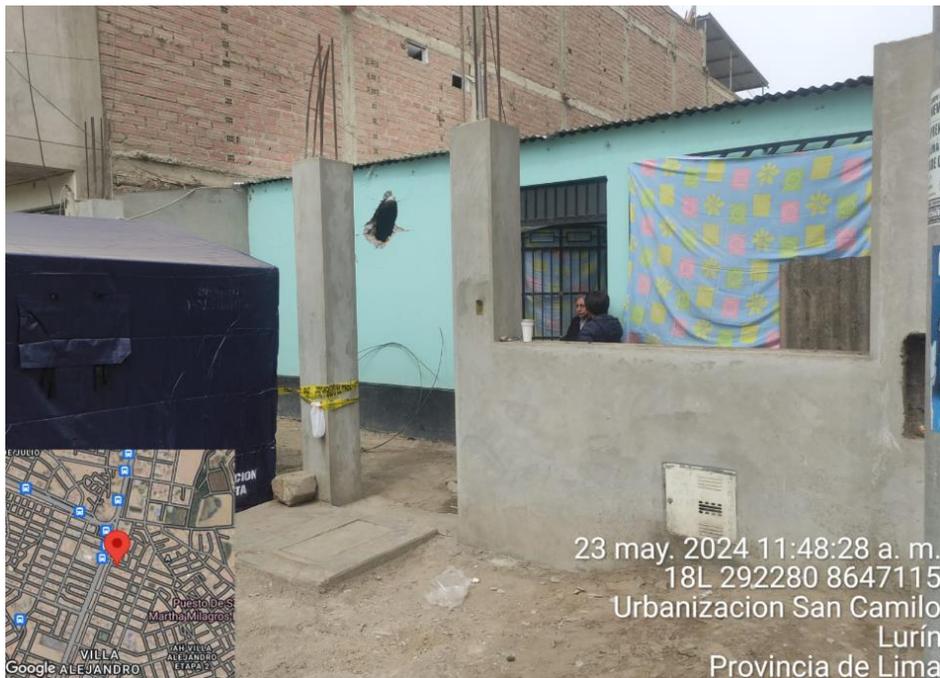
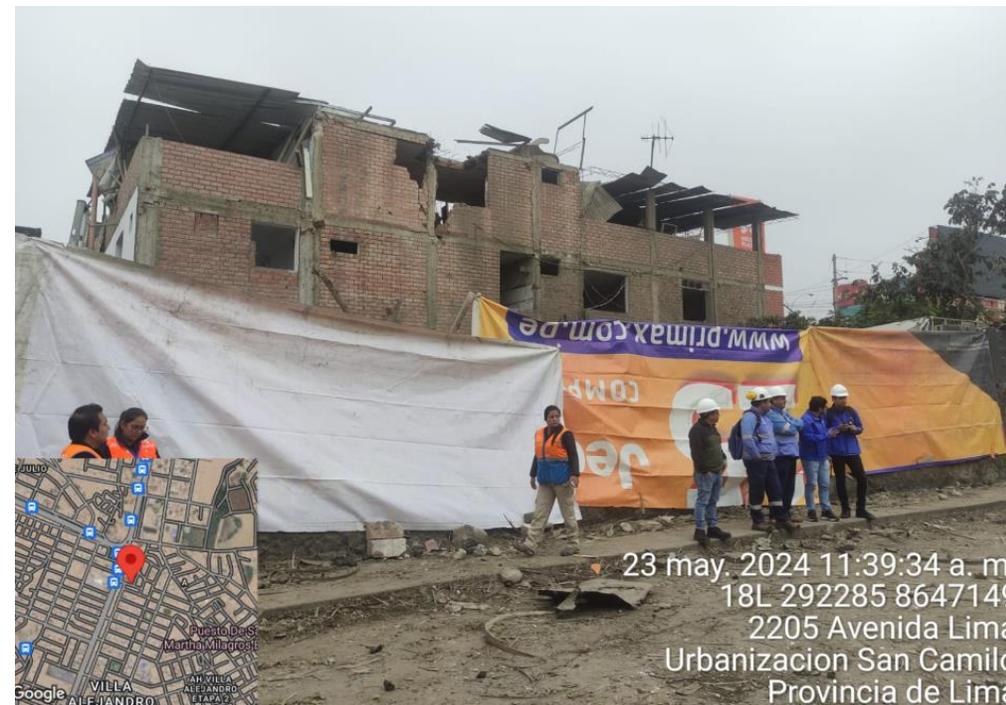
Muro de vivienda afectado por agente externo ocasionado por la explosión.

Protección improvisada en vivienda afectada por la explosión.

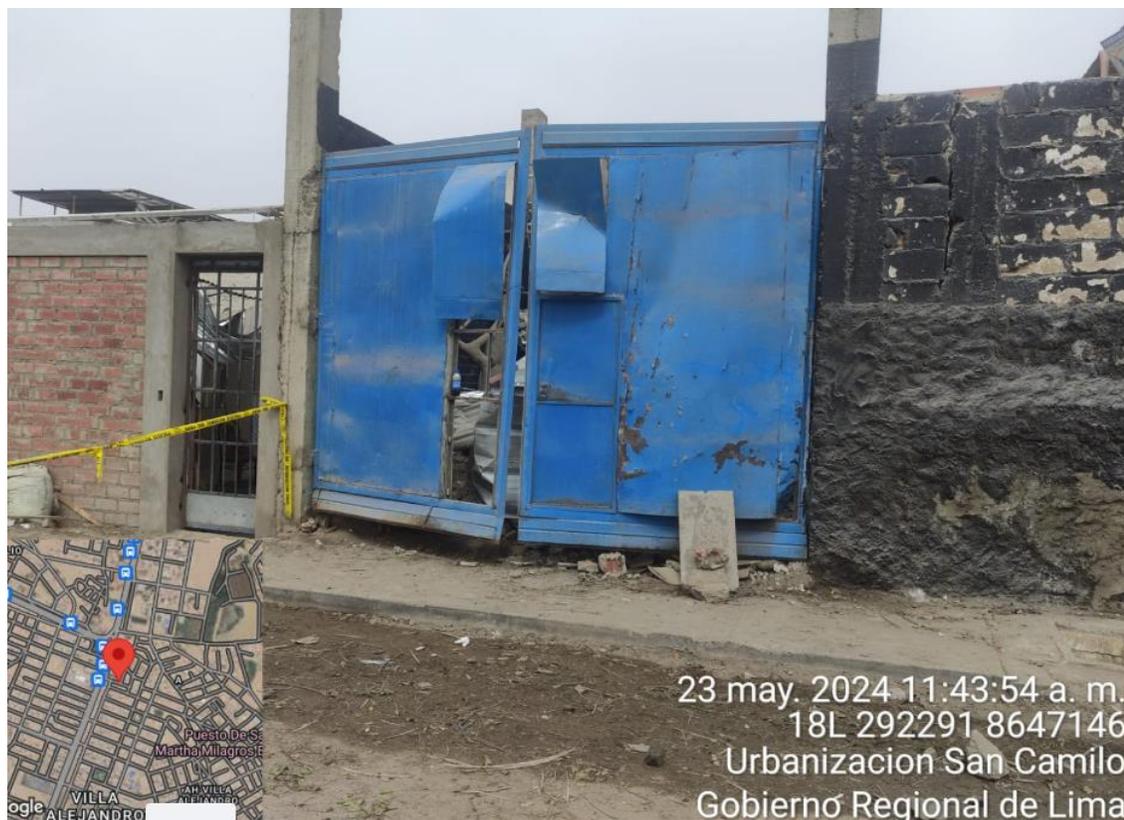
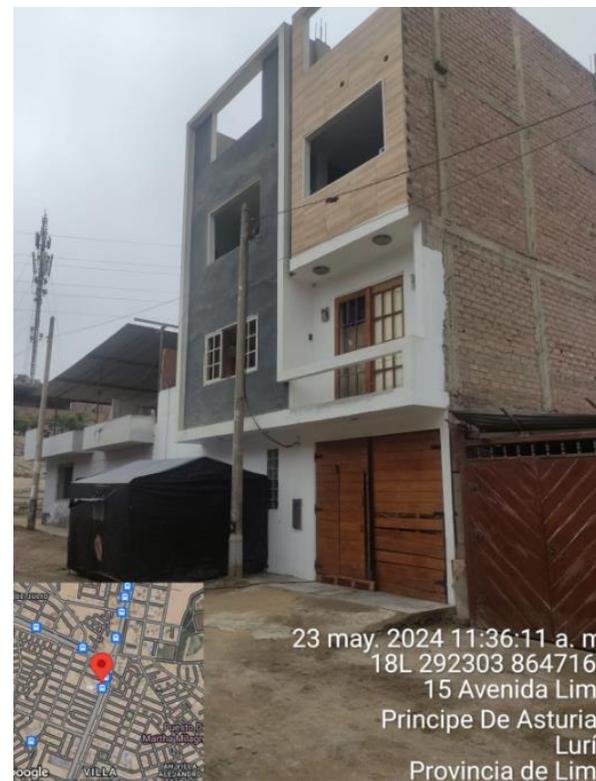
Portón afectado por agentes externos ocasionado por la fuerza de la explosión.

Se observa ventanas y puertas rotas de las edificaciones.

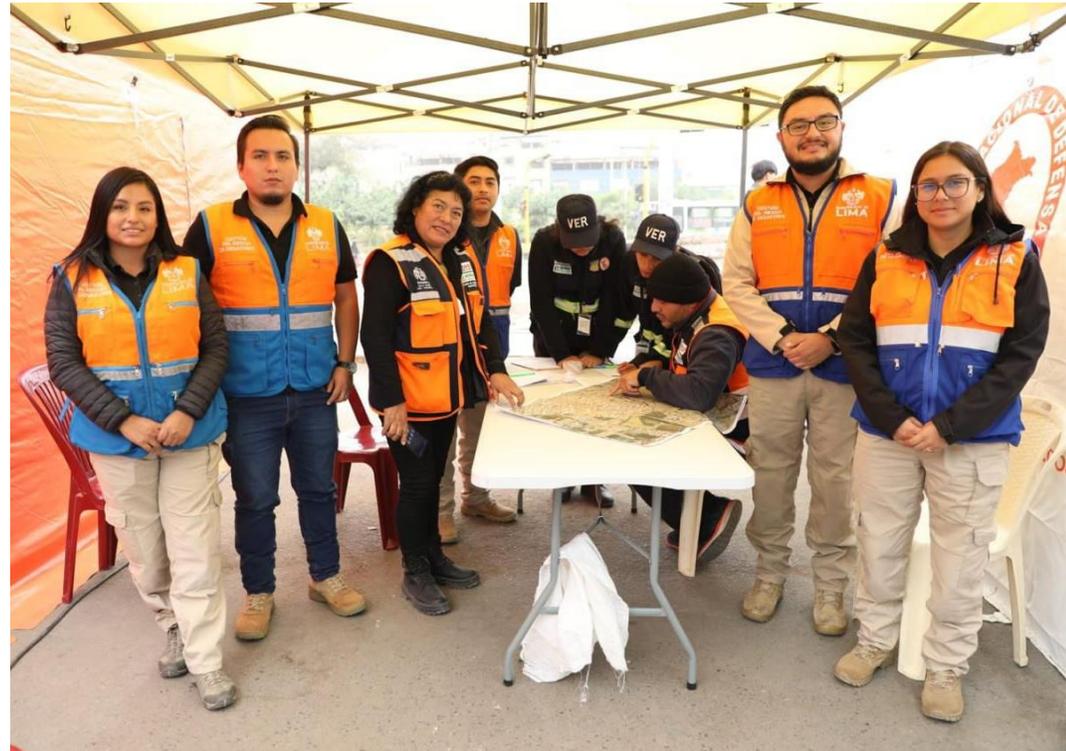
- Las entidades de primera respuesta continúan realizando acciones en la zona afectada.
- Se observa daños estructurales en viviendas y locales comerciales, así como afectación a bienes públicos y privados.
- La población viene recibiendo apoyo por parte de la Municipalidad de Villa María del Triunfo, Pachacamac y Lima Metropolitana.
- Se realizó el vuelo de Drone, para determinar el área de afectación producto de la explosión del Grifo PRIMAX.
