INFORME N° 00029-2024-OEFA/DSAP

ASUNTO : Se brinda información sobre acciones realizadas en atención a la problemática de mortandad de peces en la represa de Gallito Ciego

REPORTE PÚBLICO DE SUPERVISIÓN

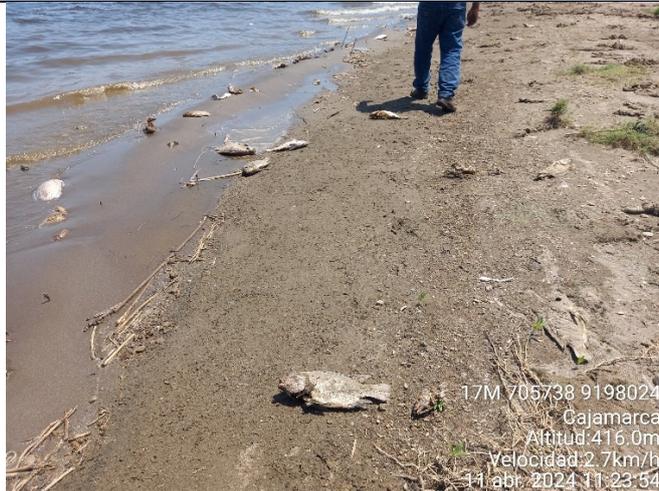
Fotografía N° 1: Durante la inspección, en las orillas de la represa se observó especies de peces muertos en la Zona I

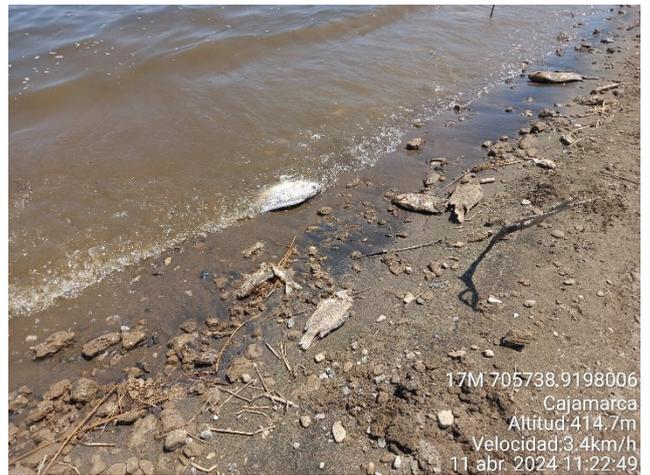
Fotografía N° 2: Durante la inspección, en las orillas de la represa se observó especies de peces muertos en la Zona I

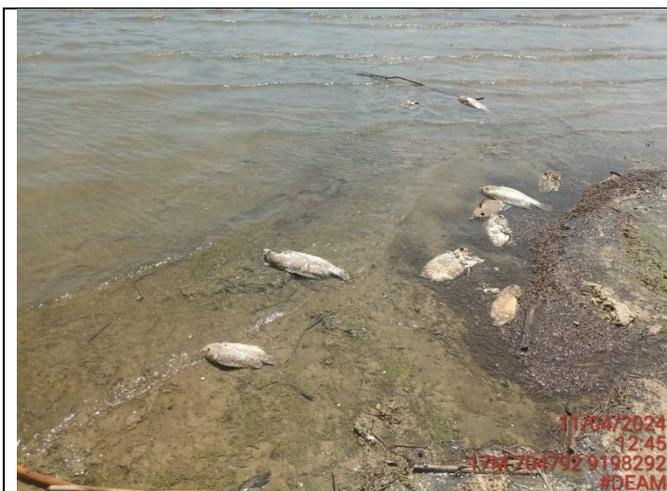
Fotografía N° 3: Durante la inspección, en las orillas de la represa se observó especies de peces muertos en la Zona II

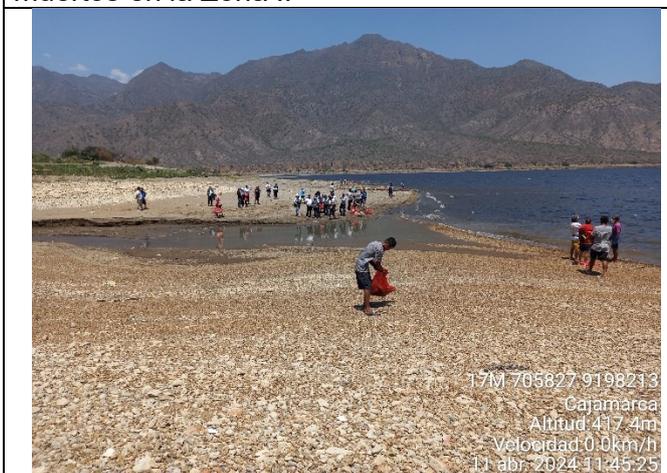
Fotografía N° 5: Recolección de residuos (peces muertos) de las orillas de la represa, en la Zona I.

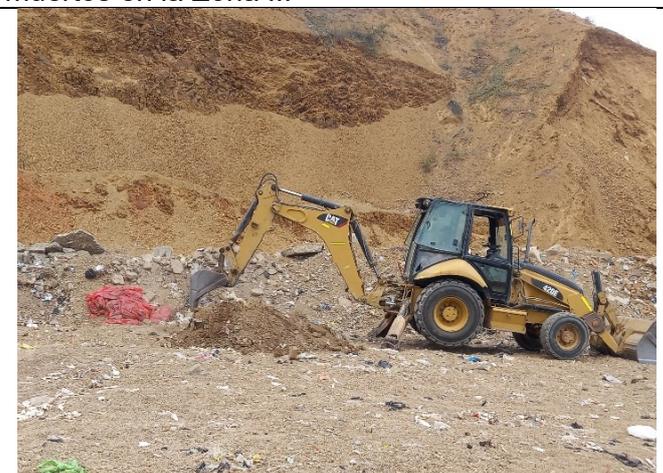
Fotografía N° 6: Maquinaria realizando la excavación en el botadero de residuos sólidos, para la disposición de residuos (peces muertos) los cuales fueron recolectados de la zona I

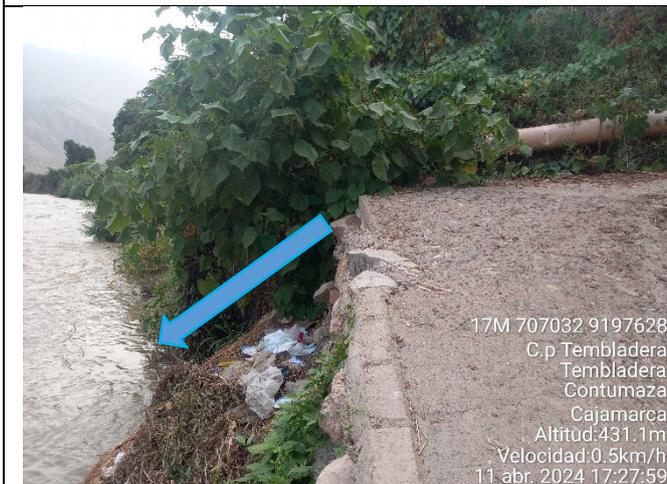
Fotografía N° 7: Descarga de las aguas residuales domésticas (F3-AR) de la ciudad Yonan – Tembaldera, las caules son vertidas al río Jequetepeque.

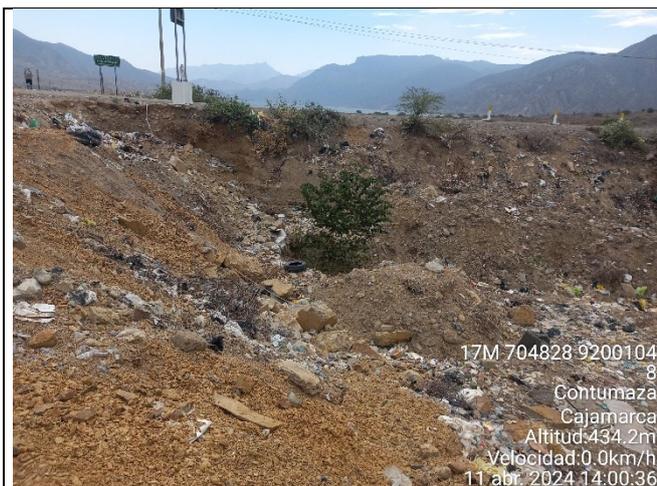
Asimismo, en el extremo Nor Oeste del Botadero S/N se encuentra una quebrada, que culmina en una alcantarilla, la misma que cruza la carretera Cajamarca – Ciudad de Dios, desembocando en la represa Gallito Ciego; sin embargo, la boca de entrada de la alcantarilla está obstruida con residuos sólidos, observándose que no mostraba ningún flujo de agua. En esta línea, se observó en el área de la boca de salida de la alcantarilla que culmina en la represa, residuos sólidos dispersos.

Fotografía N° 9: Vista de la quebrada y boca de entrada de la alcantarilla en el Botadero S/N operado por la Municipalidad Distrital de Yonán.

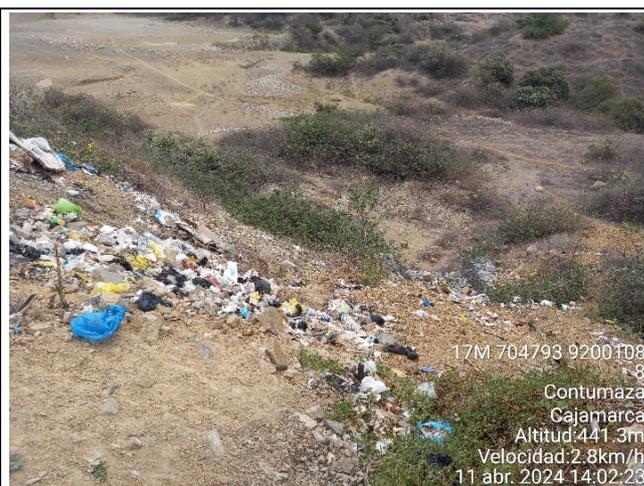
Fotografía N° 10: Vista de la quebrada y boca de salida de la alcantarilla del Botadero S/N operado por la Municipalidad Distrital de Yonán.
