# Actualización de las acciones ante derrame del 15 de enero 2022

Congreso de la República del Perú  
Enero 2024

## Fiscalía: Primera causa del derrame fue movimiento del buque

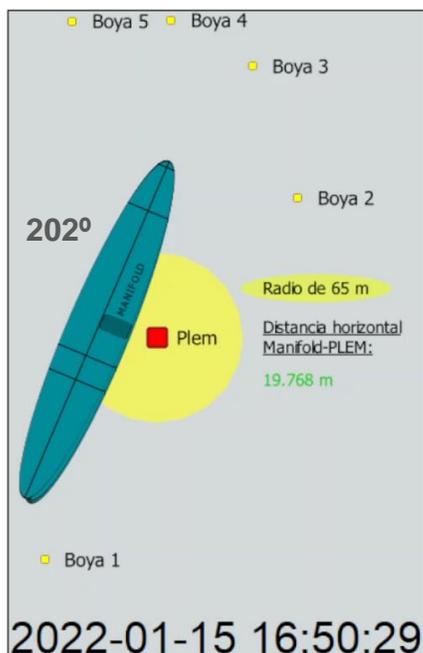
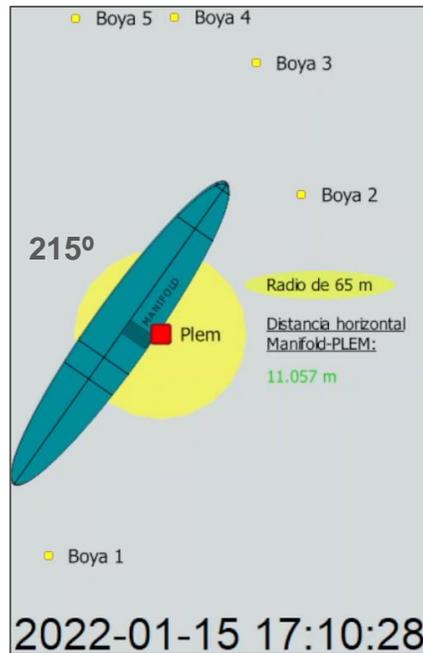
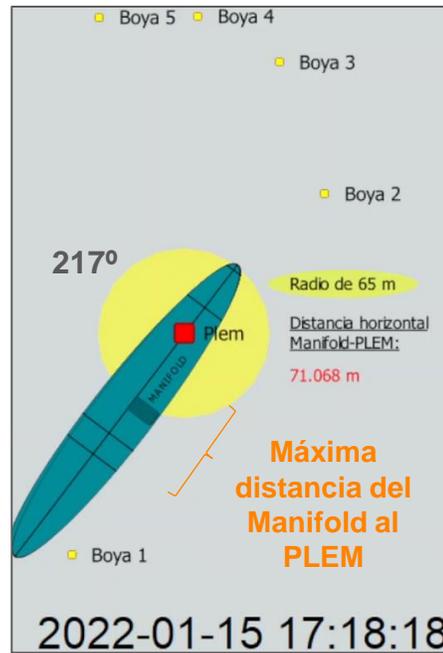
### 1. Cargas de tracción y de flexión transmitidas por las mangueras producto del desplazamiento del buque-tanque en sentido opuesto a la ubicación del PLEM.

El buque-tanque Mare Doricum registró desplazamientos que lo posicionaron sobre el boyarín del PLEM e incluso lo sobrepasó. Se ha determinado que el punto de conexión ubicado a babor del buque-tanque y a la mitad de la eslora del Mare Doricum, se desplazó como mínimo 88.5 metros contra la ubicación del PLEM provocando el doblez de la manguera y transmitiendo esfuerzos de tracción y flexión simultánea en dirección diagonal hacia el sur y hacia arriba, provocando el desprendimiento de las boquillas del PLEM de forma casi simultánea.

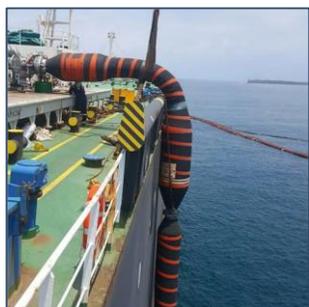
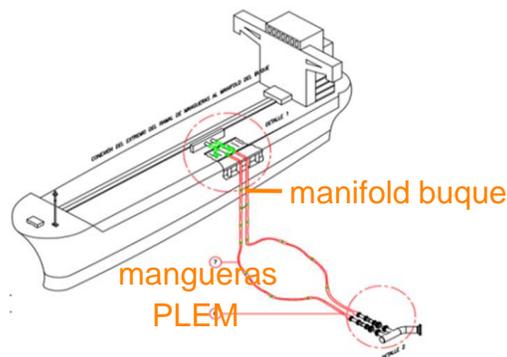
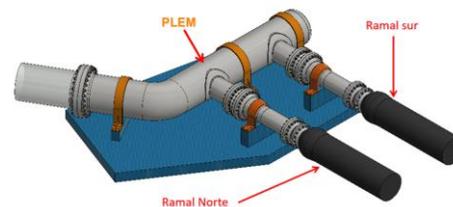
Buque: Mare Doricum, Suemax, +100K toneladas de fuerza de desplazamiento

- Derrame de 10,396 bbl de petróleo crudo (1.6 mil m3)
- Impacto: 64 km de largo, costa de Ventanilla, Santa Rosa, Aucallama, Ancón y Chancay
- Afectados: 10.3 mil personas (censo elaborado por PCM, Indeci, Gobiernos locales y 4 ministerios)
