# **SÉTIMA SESIÓN EXTRAORDINARIA DESCENTRALIZADA DE LA COMISIÓN DE COMERCIO EXTERIOR Y TURISMO**

- 1. DISPONIBILIDAD DEL RECURSO HÍDRICO**
- 2. ACCIONES DE CONTROL Y VIGILANCIA DE LA CALIDAD DE LOS  
RECURSOS HÍDRICOS SUPERFICIALES EN LA CUENCA TUMBES.**

**AUTORIDAD NACIONAL DEL AGUA**  
**27 enero 2025**

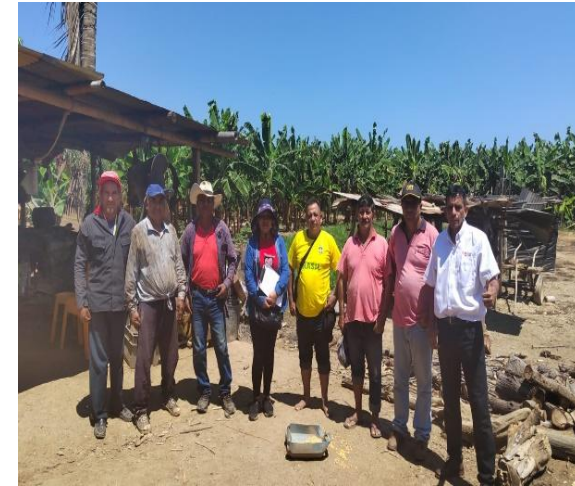
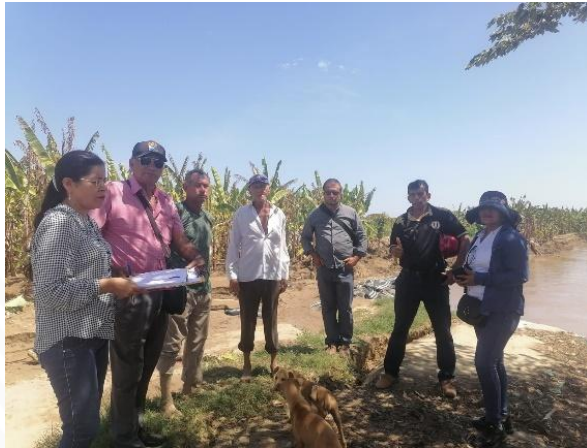
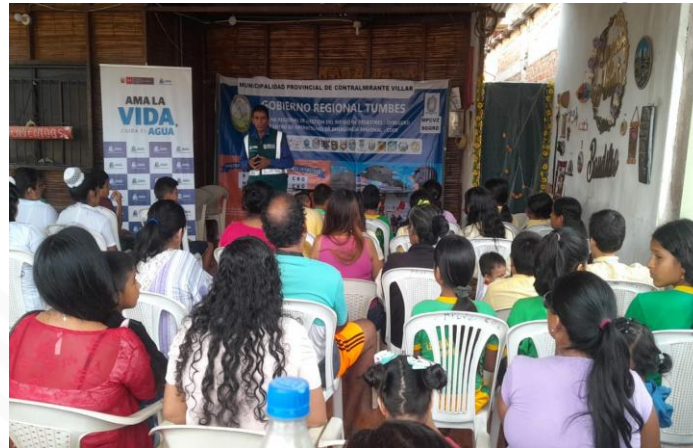
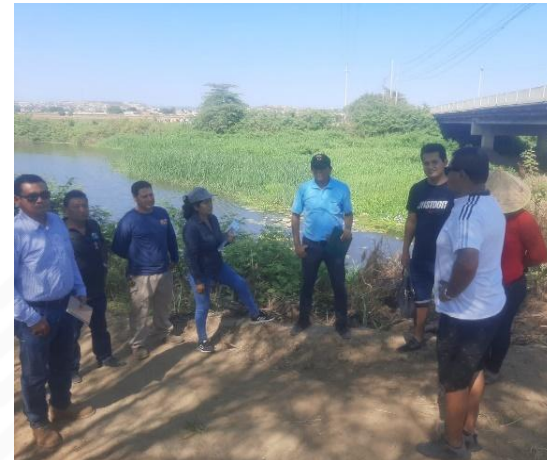
## DISPONIBILIDAD DEL RECURSO HIDRICO

Durante el año 2024, la Autoridad Nacional del Agua en coordinación con los integrantes del Grupo Técnico PADH y los representantes de la Comisión Ad-Hoc del cultivo de arroz de Tumbes, evaluamos constantemente el recurso hídrico y la campaña agrícola; concluyéndose que a la fecha existe Disponibilidad del Recurso Hídrico Superficial y subterráneo para atender todas las demandas multisectoriales; hoy de acuerdo al reporte de SENAMHI el caudal del rio Tumbes esta en 84.82 m<sup>3</sup>/seg

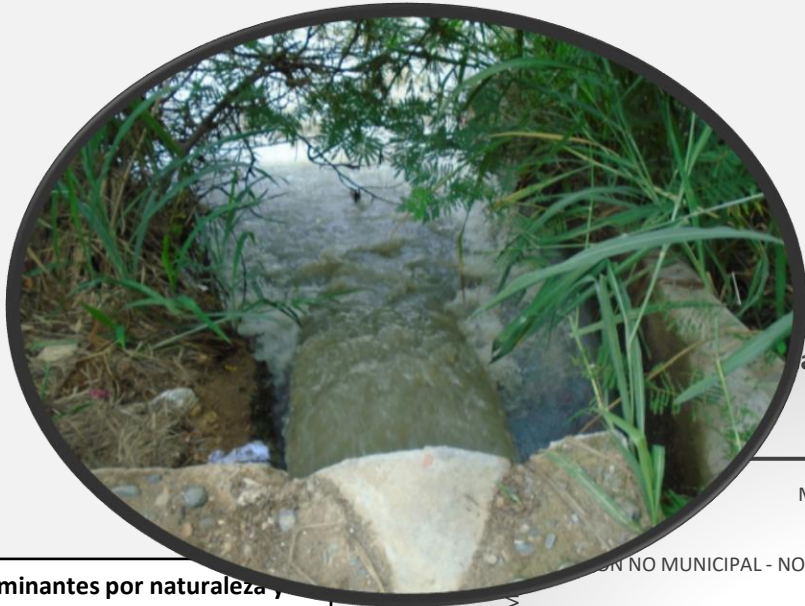
# 1. Fuentes Contaminantes: 17

Resolución Directoral N°  
0335-2023-ANA-AAA.JZ

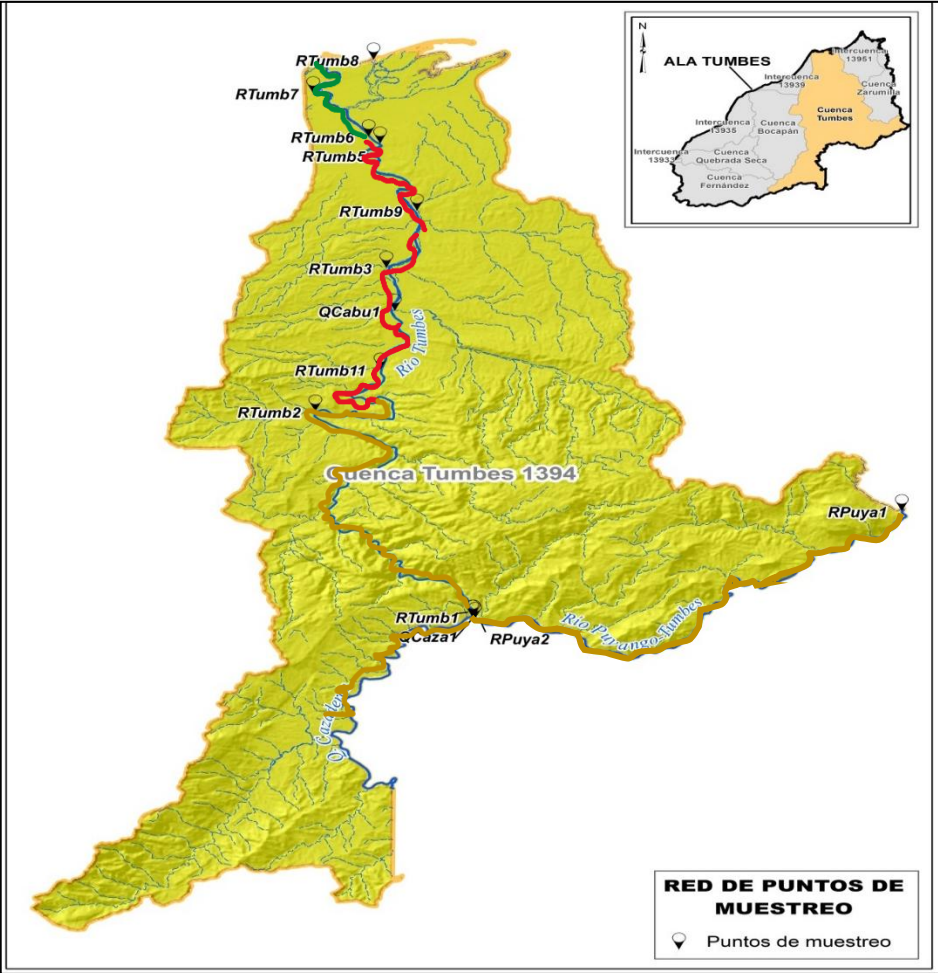
**RED DE PUNTOS DE MUESTREO – U.H. 1394, CUENCA TUMBES**

❖ Red de monitoreo conformada por trece (13) puntos de muestreo ubicados en los ríos Puyango, Tumbes y principales quebradas tributarias.

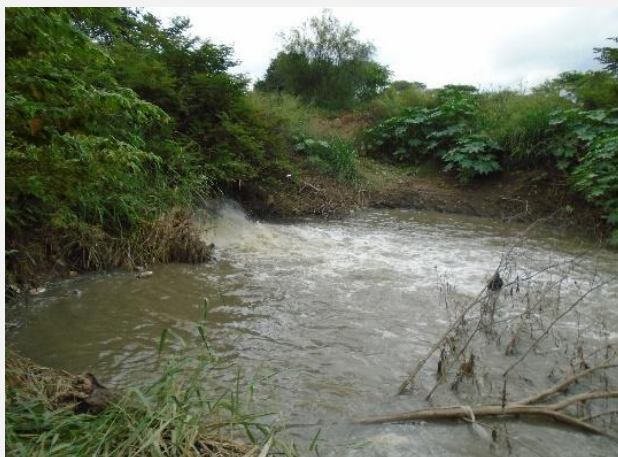
Vertimiento de aguas  
residuales no tratadas  
al río Tumbes.

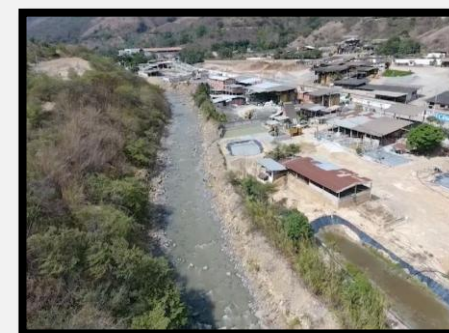
Zonas situadas al Norte y al Sur de la confluencia  
de los ríos Calera y Amarillo, afluentes del río Puyango -  
Tumbes

| Descripción del problema General | Territorio | Principal Fuente Contaminante | Observación |
|---|---|---|---|
| Deterioro de la Calidad del Recurso Hídrico Superficial en la U.H. 1394 – Cuenca Tumbes | Binacional | Actividad minera formal e informal desarrollada en la parte alta de la cuenca transfronteriza (ríos Calera y Amarillo en el Ecuador). | Afectación del recurso hídrico, por parámetros físicos-químicos/metal que incumplen los Estándares de Calidad Ambiental (ECA) para agua <b>(Normativa Peruana)</b> . |
