INFORME N° 00140-2024-OEFA/DSEM

ASUNTO : Acciones realizadas en la unidad fiscalizable Calpa de titularidad Intigold Mining S.A., en atención a las actividades de las asociaciones Atico Calpa y Calpa Renace

III.1. Hecho detectado N° 1: Se identificó un derrame de relave en el suelo aledaño al depósito, que cruzaba la quebrada Calpa y se depositaba en dirección suroeste del pie del depósito

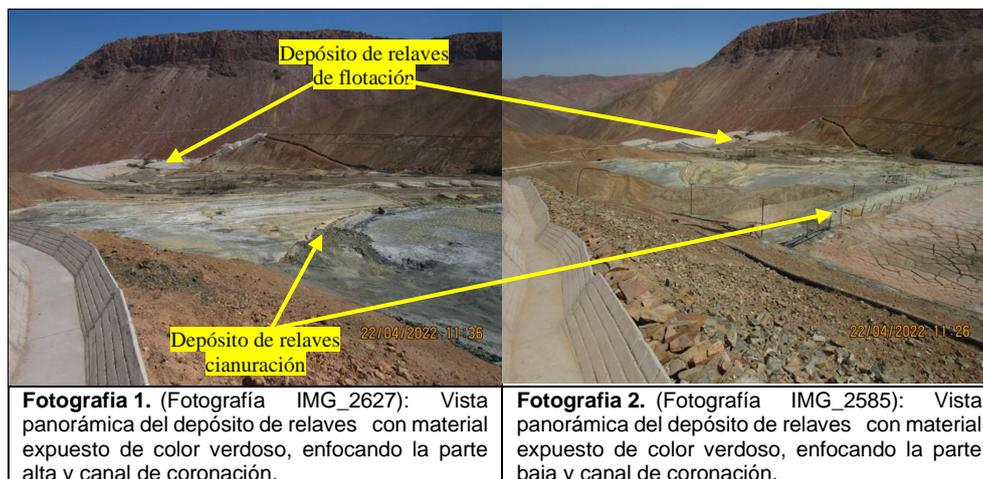
43. El depósito de relaves presentaba relave expuesto de color verdusco, taludes sin perfilar y con canal de coronación sólo en la zona sur.
44. La evidencia de lo mencionado en los párrafos precedentes se encuentra en los registros fotográficos y fílmicos adjuntos al anexo 5 del Acta de Supervisión, de acuerdo con el siguiente detalle:

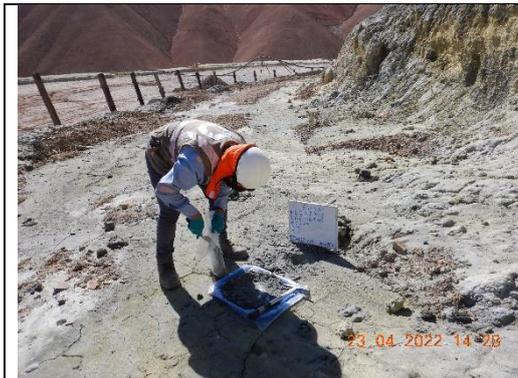
Fotografía 11. (Fotografía DSCN8419): Vista de la toma de muestra de suelo del ESP-SU-9 en la superficie del depósito de relaves.

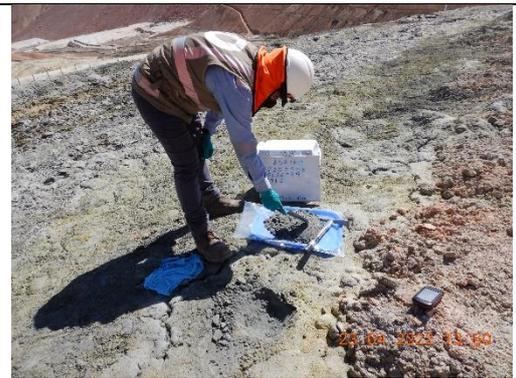
Fotografía 12. (Fotografía DSCN8391): Vista de la toma de muestra de suelo del ESP-SU-8 en la superficie del depósito de relaves.

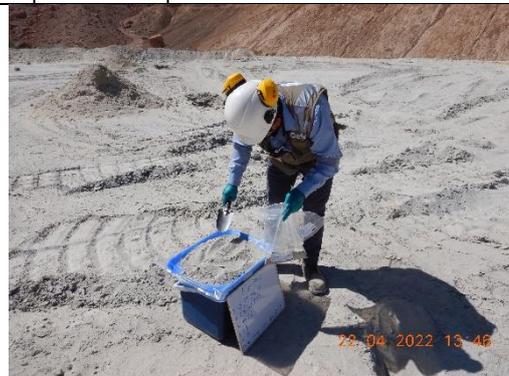
Fotografía 13. (Fotografía DSCN8269): Vista de la toma de muestra de suelo del ESP-SU-1 en la superficie del depósito de relaves de flotación.

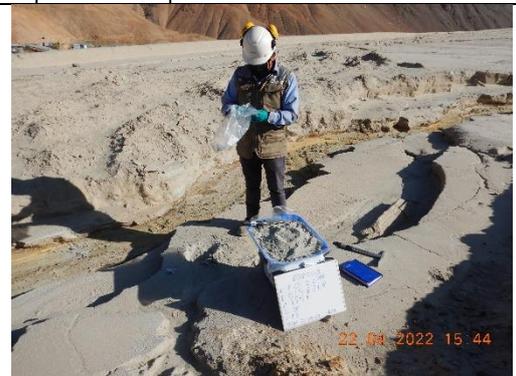
Fotografía 14. (Fotografía DSCN8419): Vista de la toma de muestra de suelo del ESP-SU-3 en la superficie del depósito de relaves de flotación.

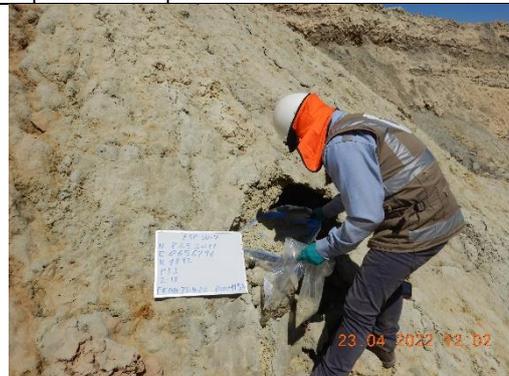
Fotografía 15. (Fotografía DSCN8368): Vista de la toma de muestra de suelo del ESP-SU-7 en el límite del depósito de relaves.

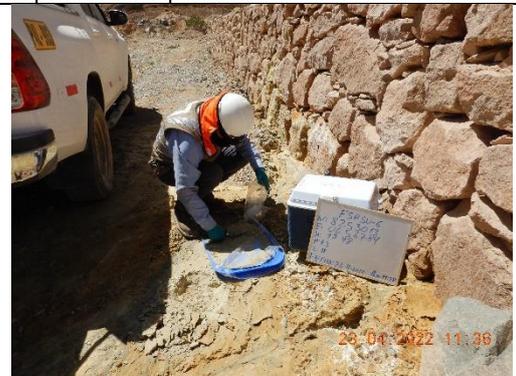
Fotografía 16. (Fotografía DSCN8355): Vista de la toma de muestra de suelo del ESP-SU-6 fuera del depósito de relaves.

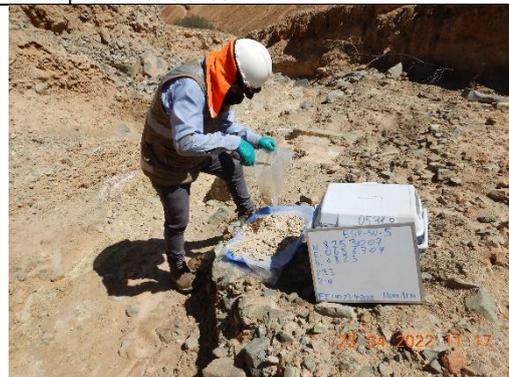
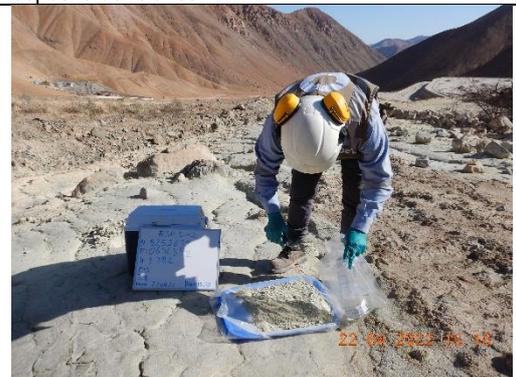
Fotografía 17. (Fotografía DSCN8339): Vista de la toma de muestra de suelo del ESP-SU-5 fuera del depósito de relaves.

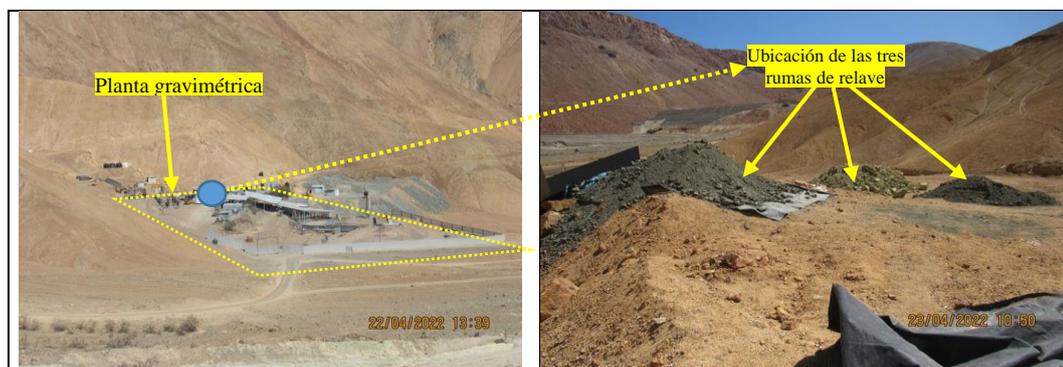
(...) Es preciso mencionar que, la planta piloto se encontraba paralizada, pero estaba compuesta por diversos equipos de beneficio entre los que destacan mesas vibratorias, centrifugas y otros equipos gravimétricos, además de tanques metálicos, generadores, tableros, maquinarias, pozas de lodos de geomembrana y de concreto, motores y bombas de impulsión, tanques plásticos de agua, casetas,

<p>Fotografía 19. (Fotografía IMG_2770): Vista panorámica de la planta de gravimetría que contaba con cerco de calaminas metálicas y equipamiento.</p>

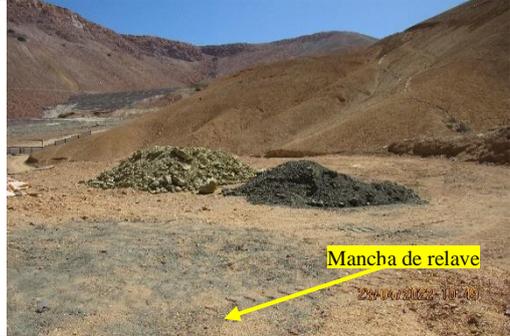
<p>Fotografía 20. (Fotografía IMG_2776): Vista de las tres (3) rumas de relave suelto, ubicado en la parte superior de la planta.</p>

53. Asimismo, de acuerdo con lo mostrado precedentemente, en la parte superior de la Planta piloto de gravimetría se encontraban las tres (3) rumas de relave suelto y restos de relave en contacto directo con el suelo.

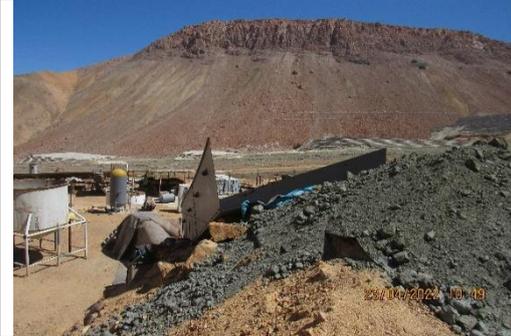
<p>Fotografía 21. (Fotografía IMG_2999): Vista de dos (2) rumas de relave suelto y la mancha de relave, ubicados en la parte superior de la planta.</p>

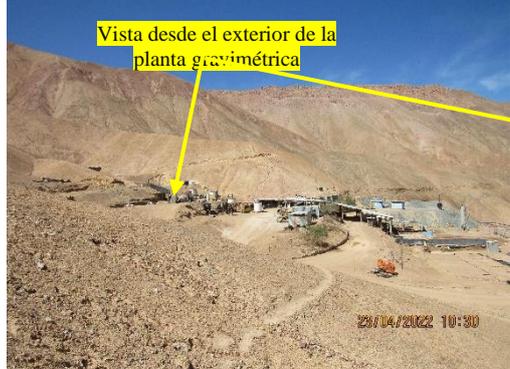
<p>Fotografía 22. (Fotografía IMG_3000): Vista de relave suelto ingresando a la tolva, ubicada en la parte superior de la planta.</p>

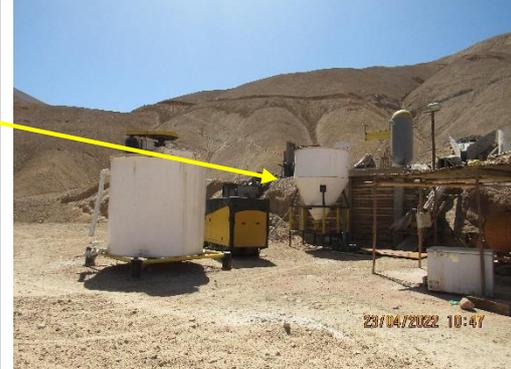
<p>Fotografía 23. (Fotografía IMG_2960): Vista desde el exterior de la Planta piloto de gravimetría donde se identificaron tanques metálicos, equipos, entre otras instalaciones metálicas.</p>

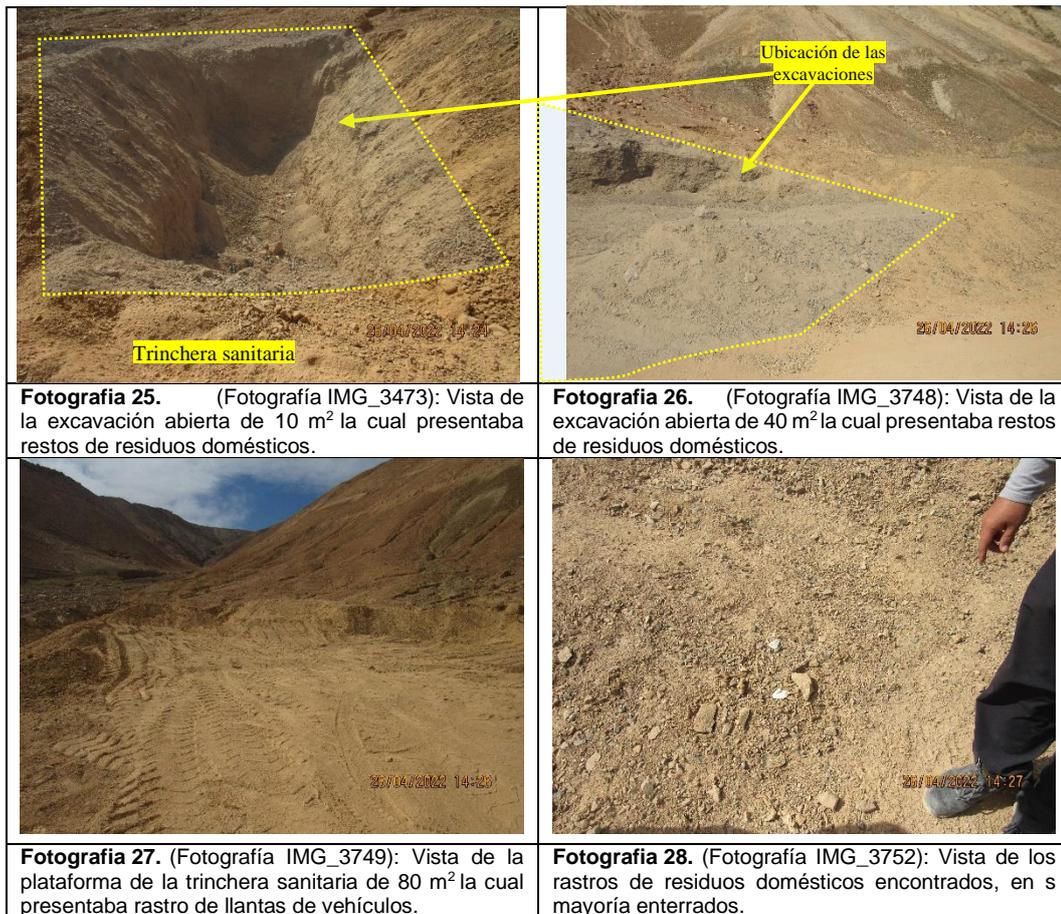
56. De acuerdo con lo señalado en los párrafos precedentes se evidenciaron dos (2) excavaciones que formaban parte de la componente Trinchera sanitaria de un área total de aproximadamente 800 m². Las excavaciones contenían restos de residuos enterrados y se presentaban en contacto directo con el suelo.

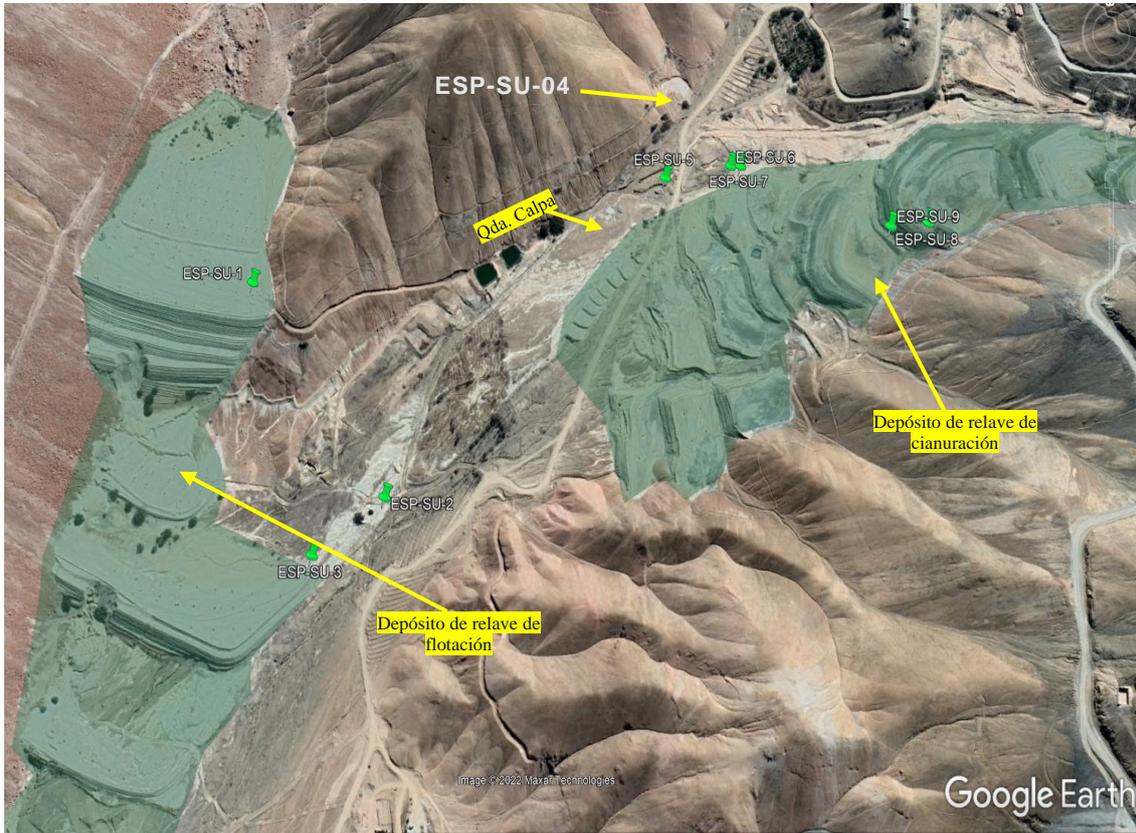
Imagen N° 1: Plano de ubicación de los Depósitos de relaves y puntos de muestreo de suelos

65. La imagen muestra que, en la parte alta se encuentran ubicados los puntos de muestreo ESP-SU-09 y ESP-SU-08, dentro del depósito de relaves, que se identificó como la fuente del discurrimiento del relave. El rastro de relave en el suelo, que se identificó con las muestras ESP-SU-07, ESP-SU-06 y ESP-SU-05, continúa hasta depositarse al pie del depósito de relave donde se tomaron las muestras ESP-SU-03 y ESP-SU-02.

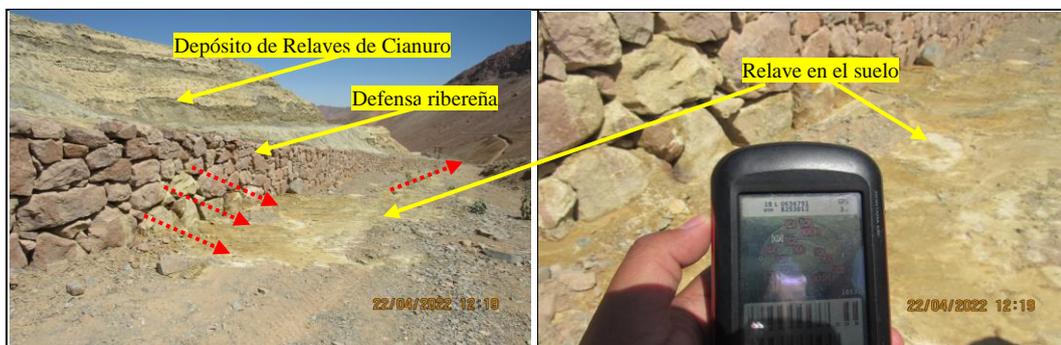
Fotografía 29. (Fotografía IMG_2713): Vista panorámica de la huella de relave que habría salido del depósito de relave

Fotografía 30. (Fotografía IMG_2713): Vista de la huella de relave en las rocas del muro de la defensa ribereña.

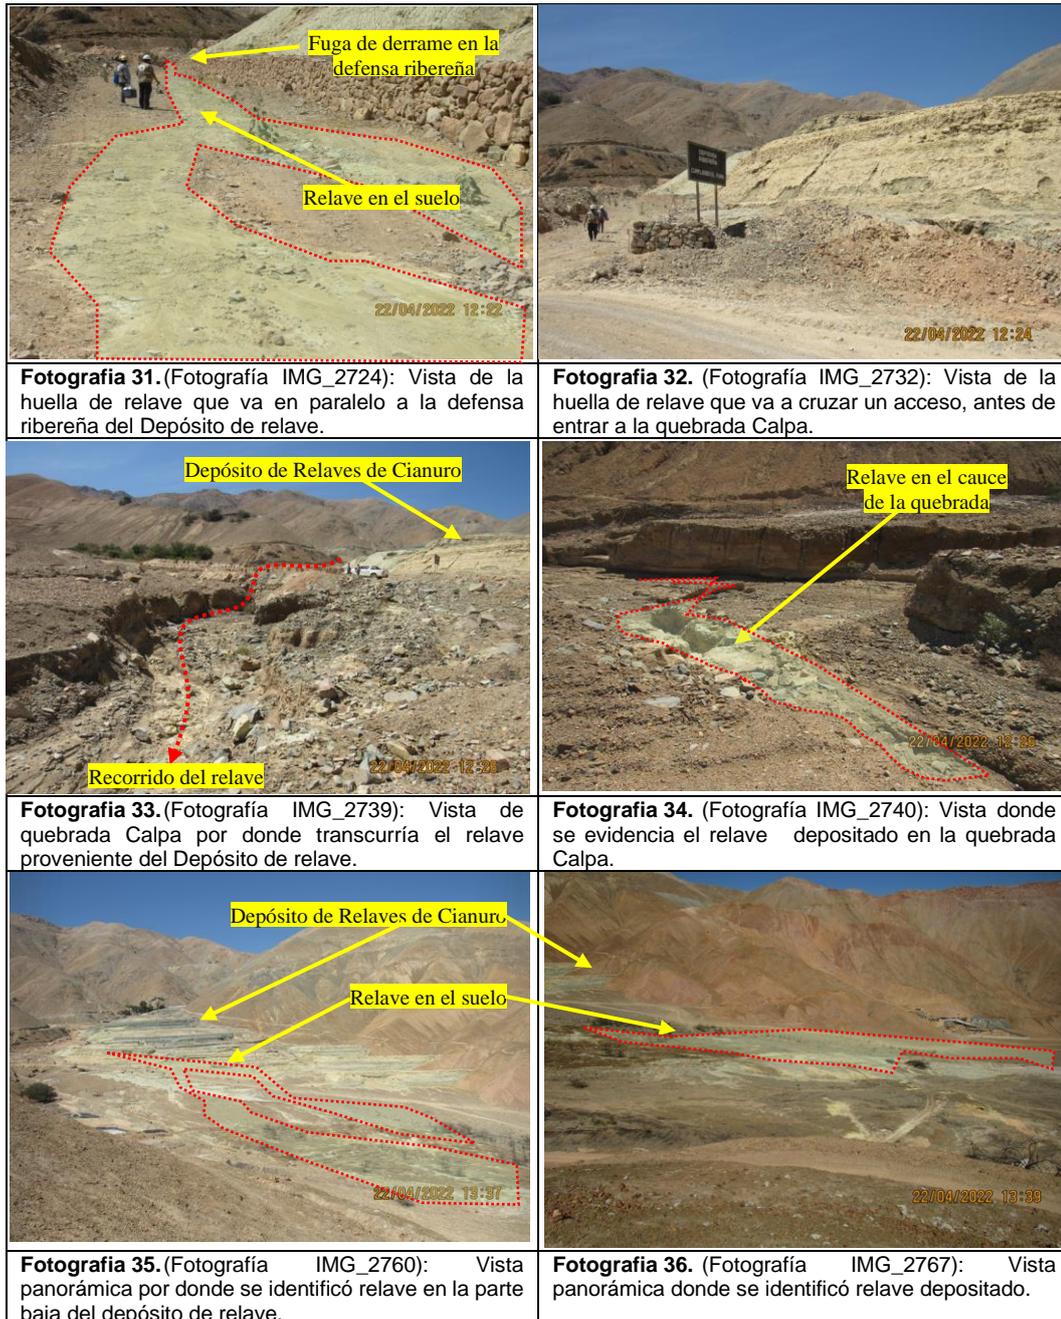
67. Asimismo, de las fotografías mostradas se evidencia el recorrido que realizó el relave en el suelo aledaño al depósito de relaves en la quebrada Calpa hasta depositarse al pie del depósito de relaves. Aquí se presentó acumulación de relaves en gran cantidad, que dio origen al punto de muestreo ESP-SU-02. Adicionalmente, para constatar el recorrido de los relaves fuera del componente, en el depósito de relave de flotación se colectó las muestras ESP-SU-01 y ESP-SU-03. Esta última muestra se encuentra ubicada en el límite superior de la relavera de la zona noreste.
68. A continuación, se muestran el detalle de los resultados del análisis de las muestras de suelo colectadas en la acción de supervisión abril 2022:

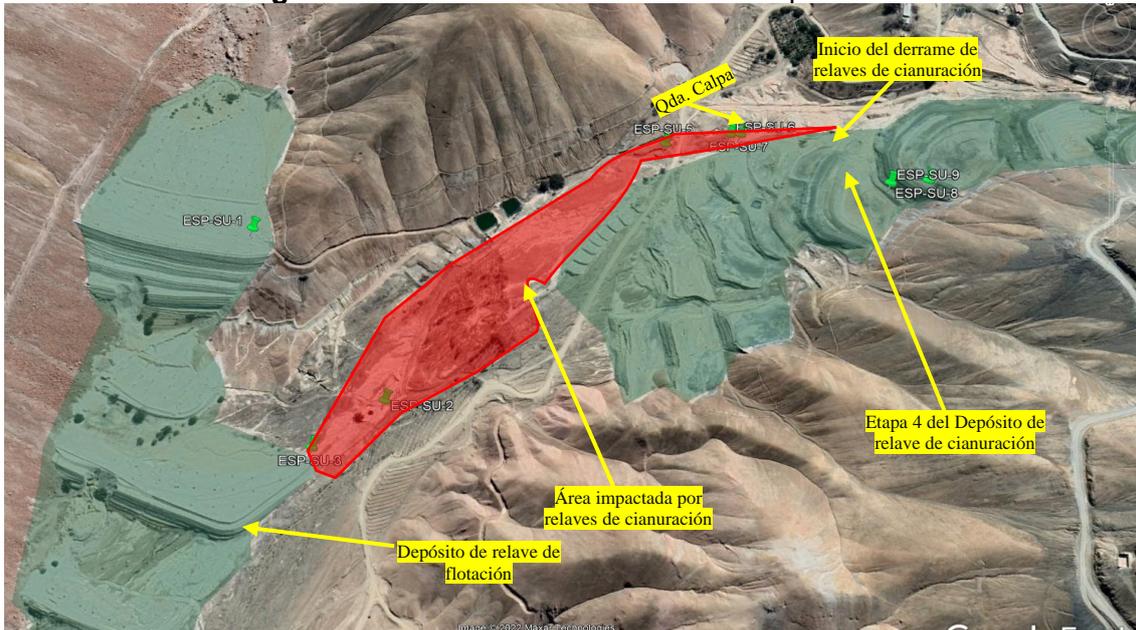
Imagen N° 2: Plano de ubicación de los Depósitos de relaves

79. En la imagen mostrada se debe considerar que el área afectada estaría enmarcada en un polígono de aproximadamente de 3.5 Ha y con las siguientes coordenadas:

80. Del análisis realizado se identificó que del depósito de relaves habrían discurrido los relaves por el suelo aledaño hasta depositarse en el suelo natural ubicado en la parte baja de dicho depósito y en la parte superior de la relavera de flotación, en un área impactada de aproximadamente 3.5 Ha. El relave depositado sobre suelo natural presentaba excedencias de los ECA Suelo 2017 en arsénico.
81. Conforme a lo antes mencionado, quedaría acreditado que las concentraciones altas de arsénico en los relaves estarían impactando el suelo aledaño hasta depositarse en el suelo natural de la parte baja de la zona suroeste del depósito de relaves.
82. Cabe mencionar que, el parámetro arsénico que excede los ECA Suelo 2017 para uso industrial/extractivo se encuentra entre los contaminantes ambientales más

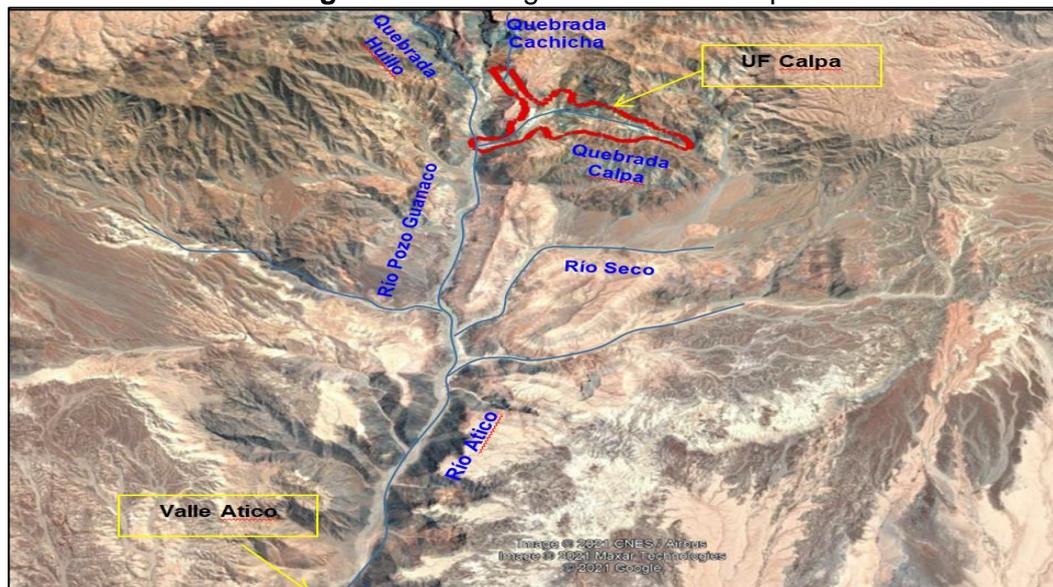
Imagen N° 3: Hidrografía de la UF Calpa

98. Siendo así, de presentarse nuevamente dicho escenario, se daría un impacto al suelo y a la quebrada Calpa, la cual pertenece a la hidrografía de la cuenca Ático, tal como se muestra en la siguiente imagen satelital:

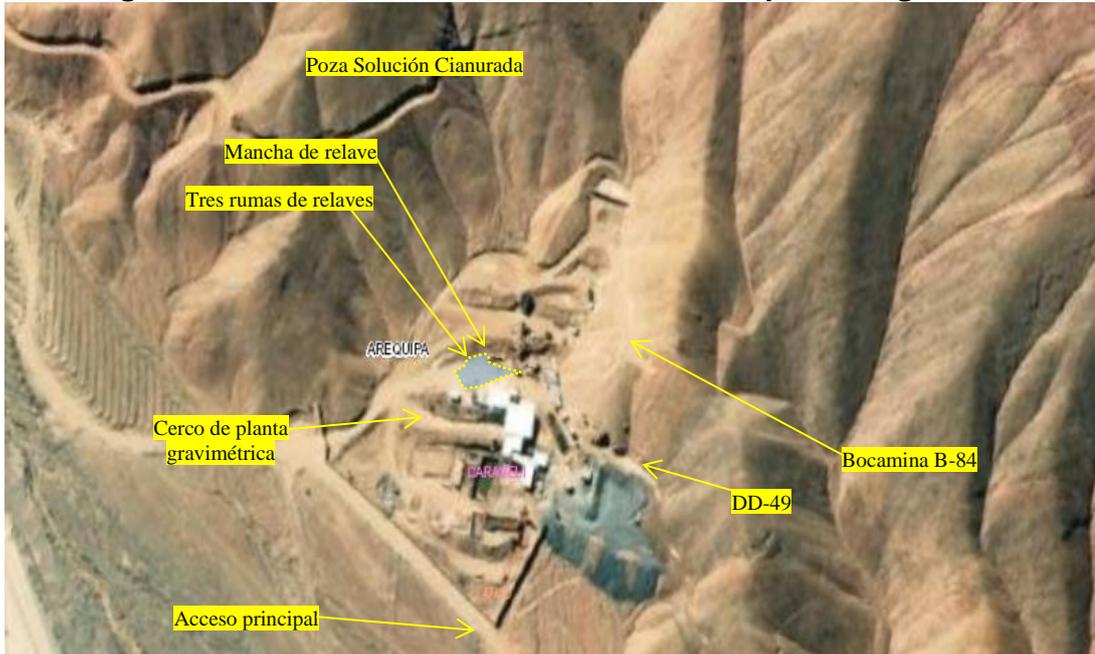
Imagen N° 4: Ubicación de las rumas en la Planta piloto de gravimetría

113. Como se aprecia en la imagen mostrada, las rumas de relaves y restos de relave se encuentran ubicados en la parte alta de la Planta piloto de gravimetría, zona identificada para la alimentación de la mencionada planta.
114. En tal sentido, las características del relave dispuesto directamente sobre suelo podrían impactar el suelo de la zona, considerando las altas concentraciones de arsénico que exceden los ECA Suelo 2017 para uso industrial/extractivo.
115. Cabe mencionar que el parámetro arsénico se encuentra entre los contaminantes ambientales más importantes⁴⁸, debido a su toxicidad, permanencia y tendencia a

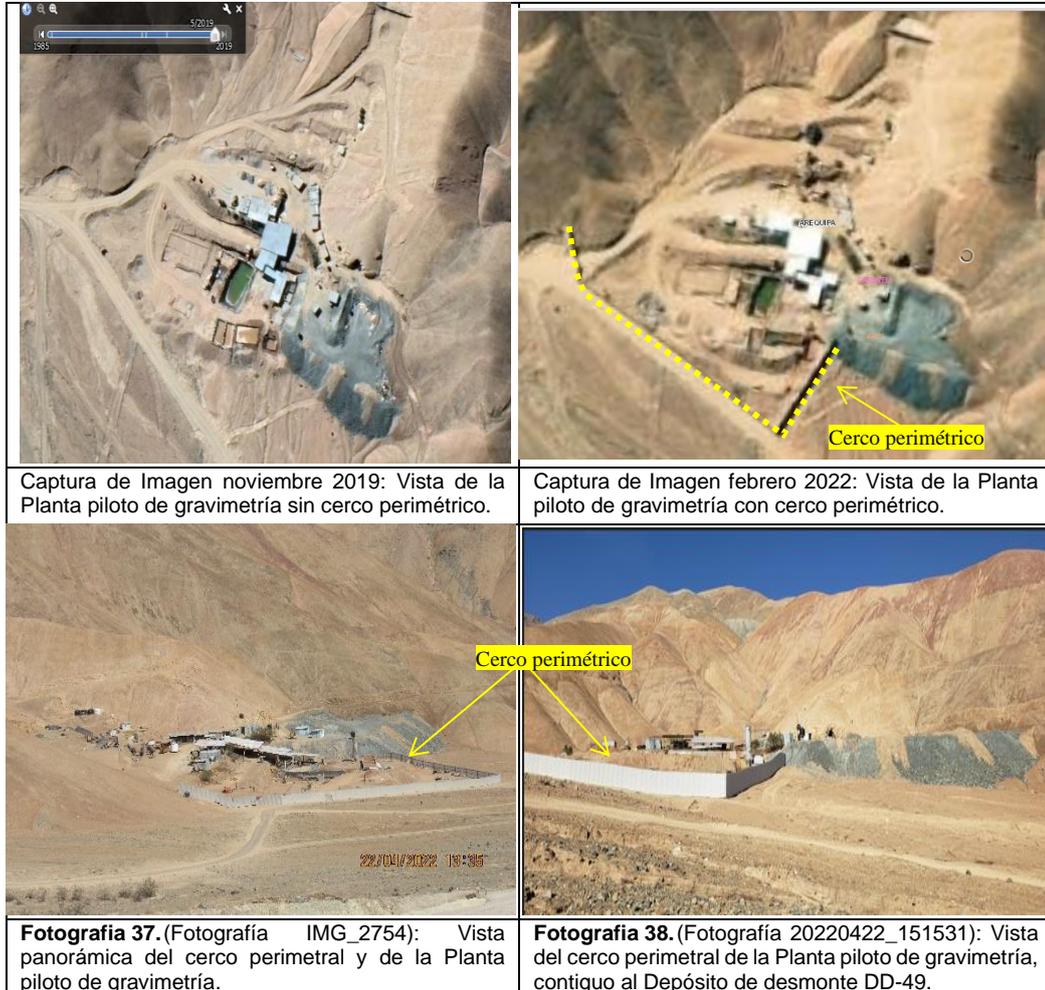
122. Finalmente, al hacer una comparación de las imágenes del Google Earth de mayo del 2019 y 2021 se ven modificaciones en la Planta piloto de gravimetría, sobre todo en la referida al cerco perimétrico de calaminas metálicas, de acuerdo con las siguientes imágenes

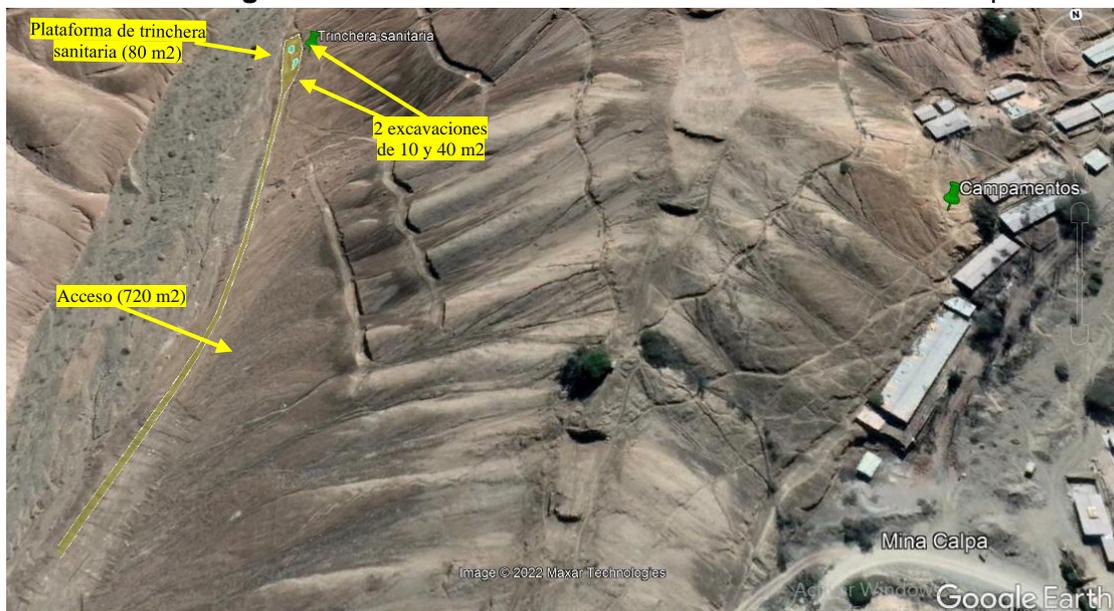
Imagen N° 5: Ubicación de la trinchera sanitaria en la UF Calpa

132. Es preciso mencionar que, la trinchera contenía residuos domésticos en su gran mayoría enterrados y el área seca; sin embargo, se identificó la presencia de algunos restos de residuos expuestos a la intemperie. Es preciso mencionar que la trinchera no contaba con controles ambientales implementados y que los residuos estaban en contacto directo con el suelo.
133. Para una mejor apreciación, la ubicación de las áreas mencionadas de la trinchera sanitaria se presenta la siguiente imagen del aplicativo Google Earth:

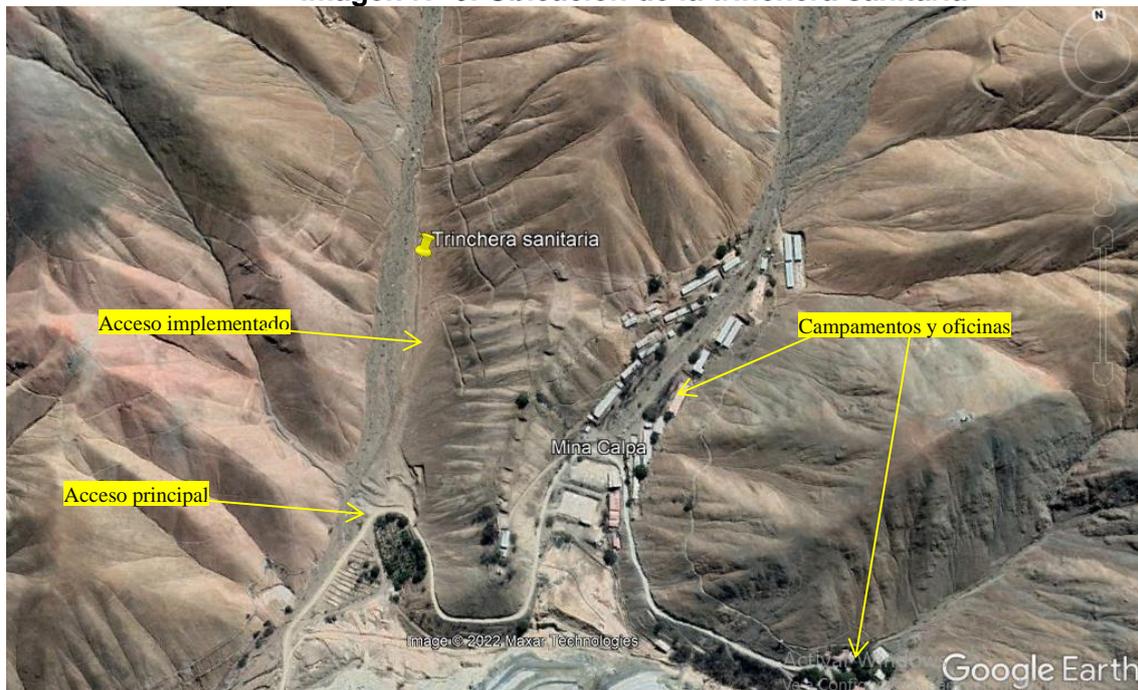
Imagen N° 6: Ubicación de la trinchera sanitaria

139. Asimismo, para una mejor apreciación, la ubicación de la trinchera sanitaria se grafica en la siguiente imagen del aplicativo Google Earth:
