**INFORME TECNICO DE ANALISIS Y**  
**EVALUACION ESTRUCTURAL**  
"SERVICIO DE CONSULTORIA PARA LA  
EVALUACION ESTRUCTURAL DE LOS EDIFICIOS  
DEL CONGRESO DE LA REPUBLICA -ITEM N° 06-  
EDIFICIO JUAN SANTOS ATAHUALPA "

**"SERVICIO DE CONSULTORIA PARA LA EVALUACION  
ESTRUCTURAL DE LOS EDIFICIOS DEL CONGRESO DE LA  
REPÚBLICA - ITEM N° 06 - EDIFICIO JUAN SANTOS  
ATAHUALPA"**

## **INFORME DE MECANICA** **DE SUELOS Y GEOTECNIA** **DEL SUELO DE FUNDACION**

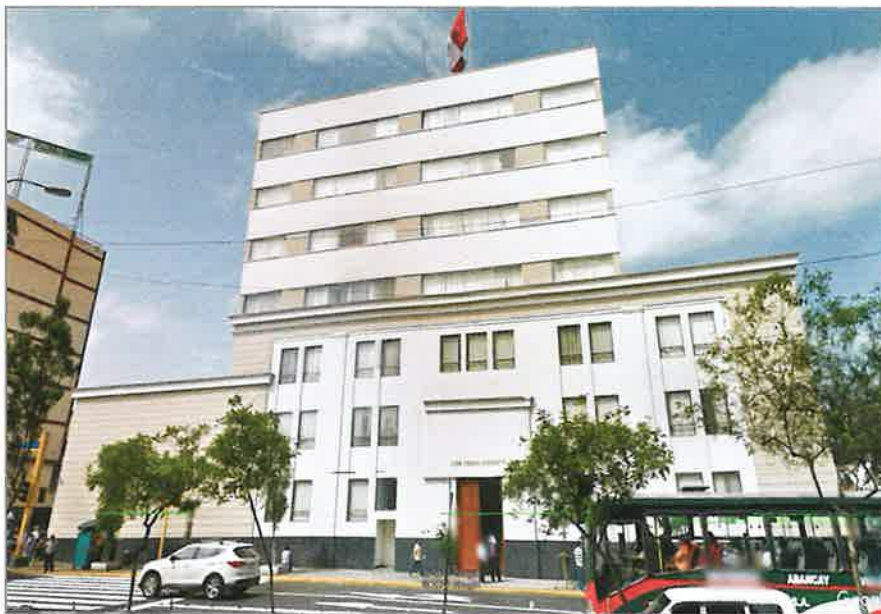
Figura 1: Edificio José Santos de Atahualpa, data de una antigüedad de construcción alrededor de 07 años.

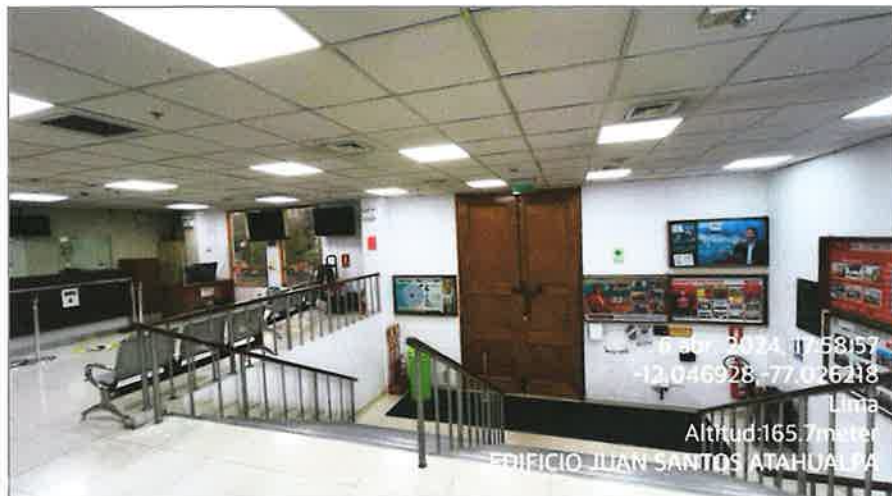
- ✓ Bloque "A" (Área destinada a despacho de congresistas, sala de reuniones y atención al público en general), el cual cuenta con 03 Sótanos, 01 Semi Sótano, 07 Niveles y Azotea. Identificando el sistema estructural predominante de muros estructurales en ambas direcciones de análisis.

Figura 4: Bloque "A" – Área destinada a los despachos de congresistas y/o atención al público en general.

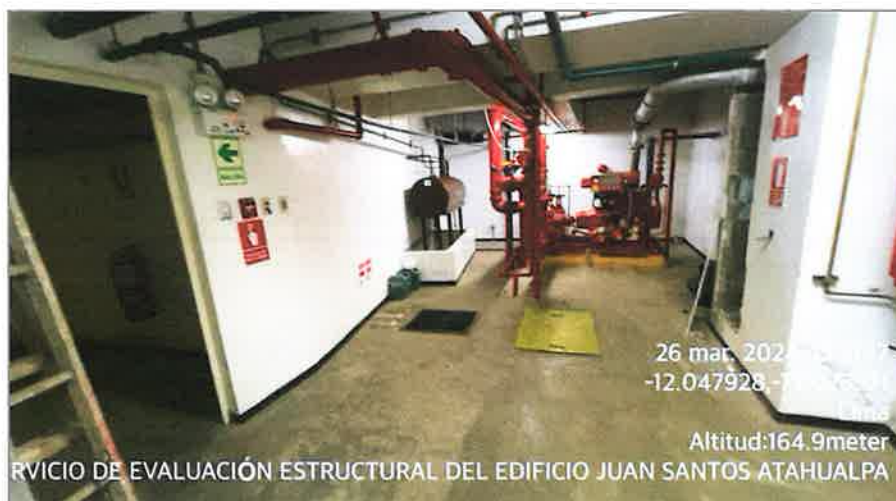
- ✓ Bloque "B" (Área destinada a despacho de congresistas, cuarto de máquinas, vestuarios de personal administrativo, sala de reuniones y/o otros), el cual cuenta con 03 Sótanos, 01 Semi Sótano, 03 Niveles y Azotea. Identificando el sistema estructural predominante de muros estructurales en ambas direcciones de análisis.

Figura 5: Bloque "B" – Área destinada a vestuarios de personal administrativo y/o cuarto de máquinas.

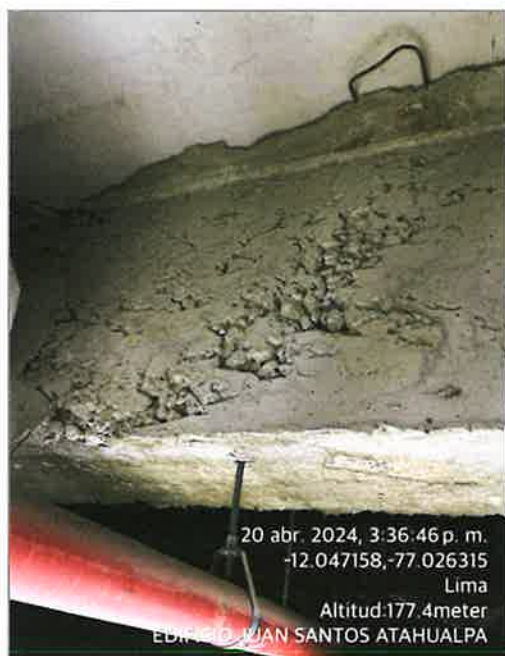
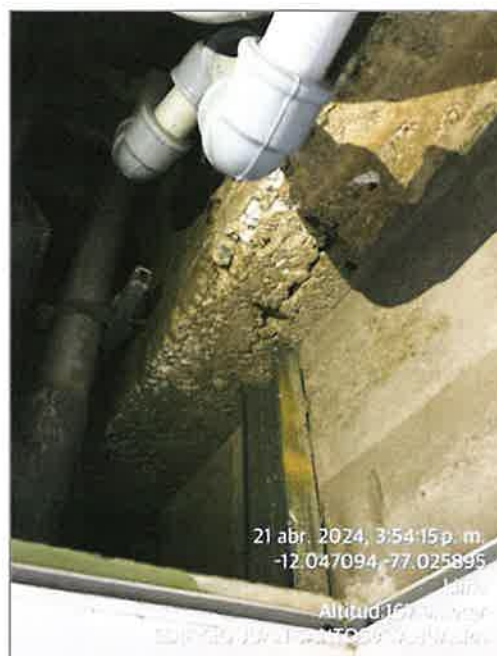
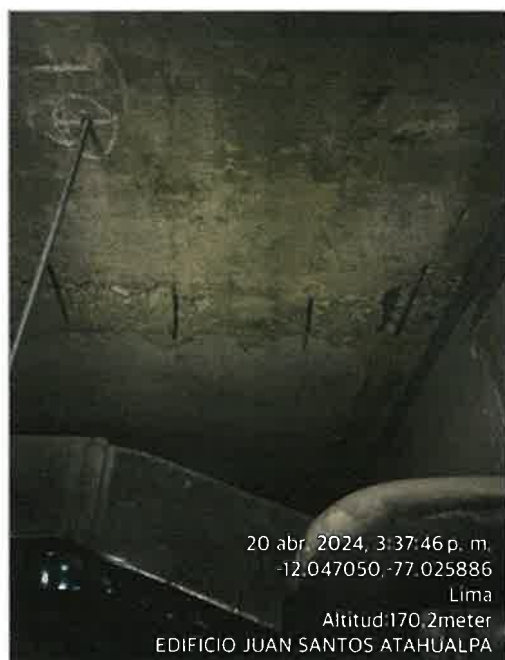
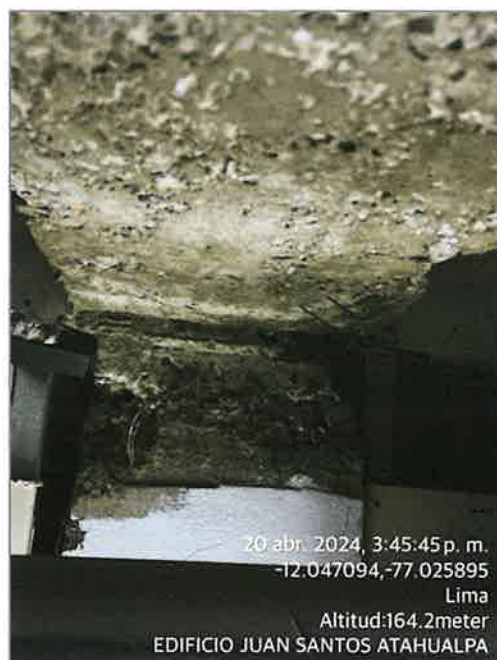
**Figura 8:** Bloque "A" – Presencia de corrosión en el acero de refuerzo e identificación de cangrejerías en elementos estructurales predominantes situados sobre el falso cielo raso.

De acuerdo a la Figura 8, se identificó diversas cangrejeras en los elementos estructurales predominantes horizontales y verticales de la edificación, de los cuales se puede apreciar que no hubo un correcto control del vaciado de concreto durante la etapa de ejecución de obra, el cual perjudica directamente al elemento estructural, debido a que al dejarlo expuesto a la intemperie acelera el proceso de corrosión de las barras de refuerzo. Cabe resaltar que dichas ocurrencias y/o deficiencias encontradas se identificaron los 07 Niveles y Semisótano de ambos bloques de la edificación.

Cabe resaltar que, durante la evaluación y diagnóstico de la edificación existente, se encontraron diversos errores constructivos en el casco estructural de la edificación, siendo predominante la identificación de cangrejas y corrosión del acero de refuerzo en elementos estructurales. Por lo cual es indispensable llevar a cabo una propuesta de mantenimiento correctivo en relación a la protección del elemento estructural, a fin de solucionar los errores constructivos e incrementar la vida útil del elemento estructural.

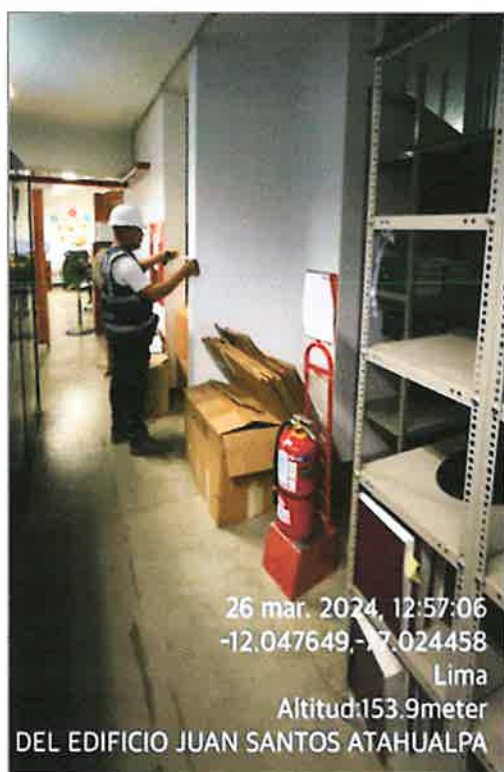
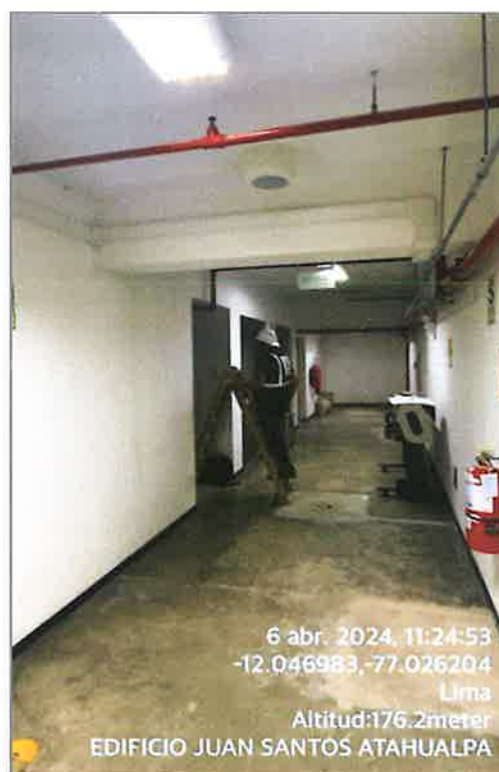
Se llevó a cabo la verificación de la documentación requerida referente a los planos arquitectónicos en vista en planta, de los cuales se determinaron que se encuentran con algunos márgenes de errores relacionados a los muros de tabiquería ligera de la edificación. Debido a ello se realizó el nuevo levantamiento y replanteo arquitectónico de las estructuras que conforman el predio, teniendo como relevancia la identificación de los elementos estructurales y/o elementos predominantes.

**Figura 9:** Levantamiento de datos y replanteo arquitectónico de las estructuras del predio.

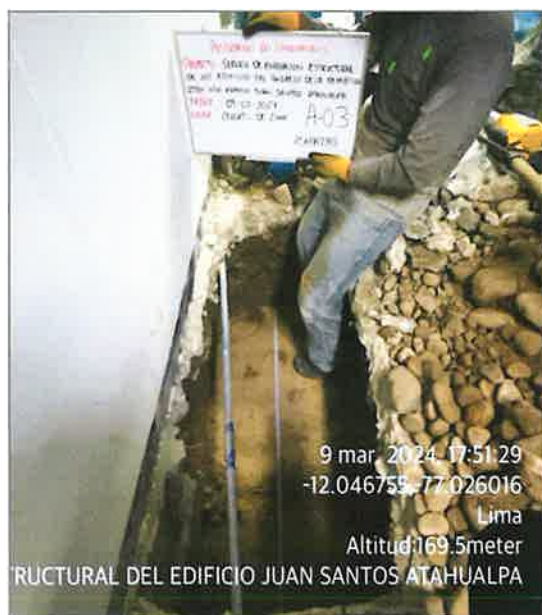
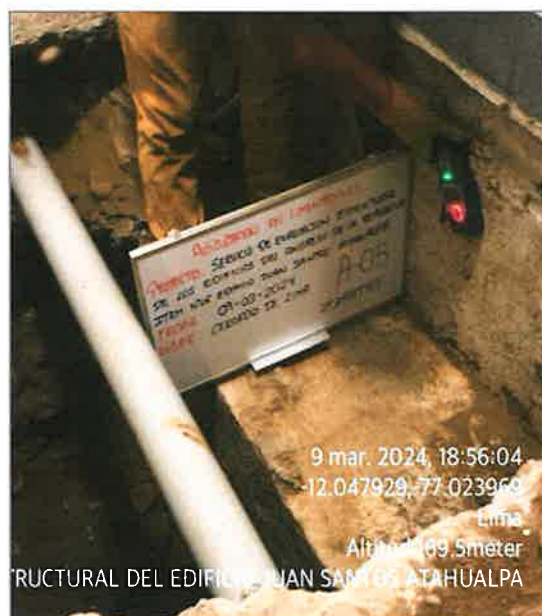
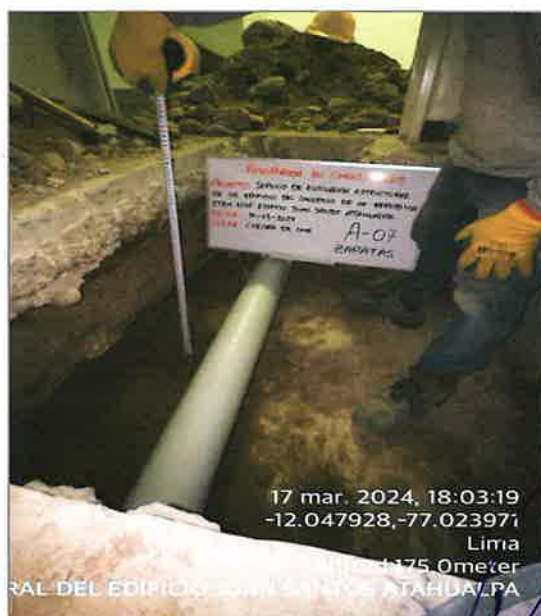
Se realizó un total de 07 auscultaciones en la cimentación de los Bloques independientes, recopilando la mayor información necesaria para plasmar los planos de cimentaciones existentes. Cabe resaltar que la totalidad de registro fotográfico y procedimiento de ejecución de las auscultaciones se encuentran detallados en el **ANEXO N°6 PANEL FOTOGRAFICO**. Asimismo, la ubicación de los puntos de auscultación se encuentra detallado en el **ANEXO N°4 PLANO DE UBICACIÓN DE SONDEOS**.

Figura 10: Auscultaciones de la cimentación del Edificio Juan Santos Atahualpa.

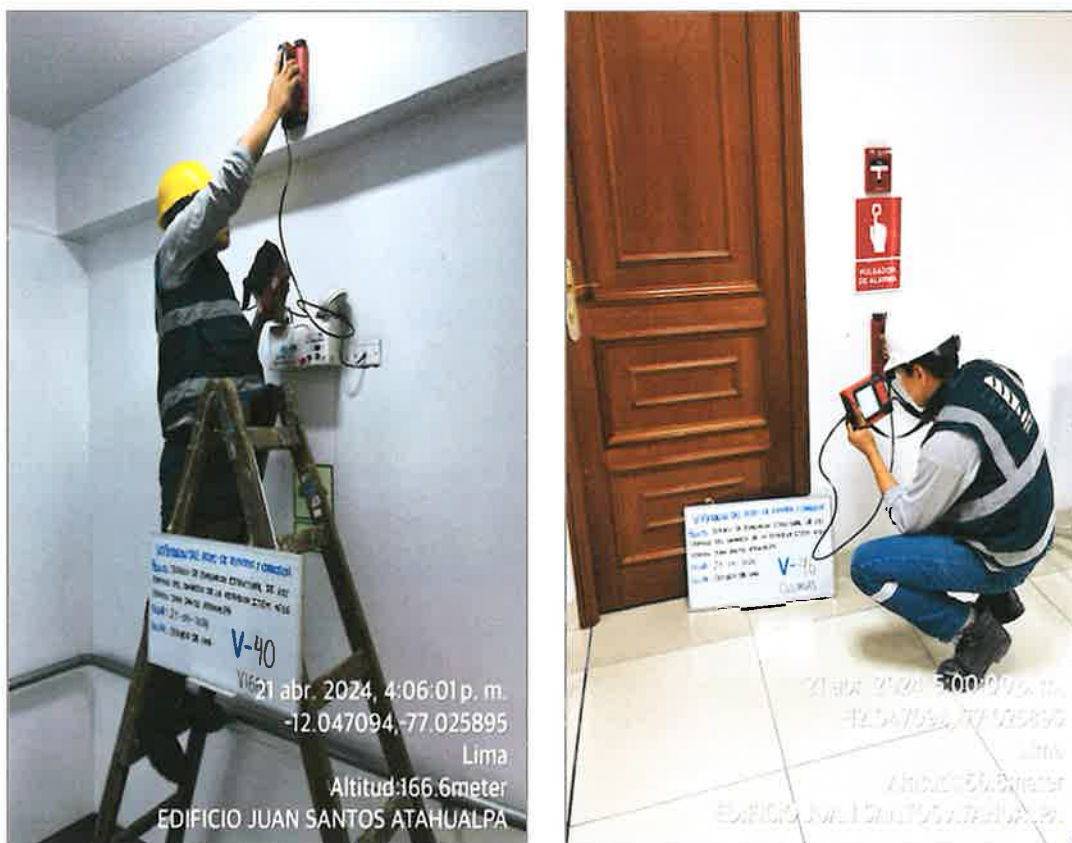
**Figura 11:** Verificación de corrosión e identificación de acero de refuerzo en elementos estructurales predominantes horizontales y verticales.

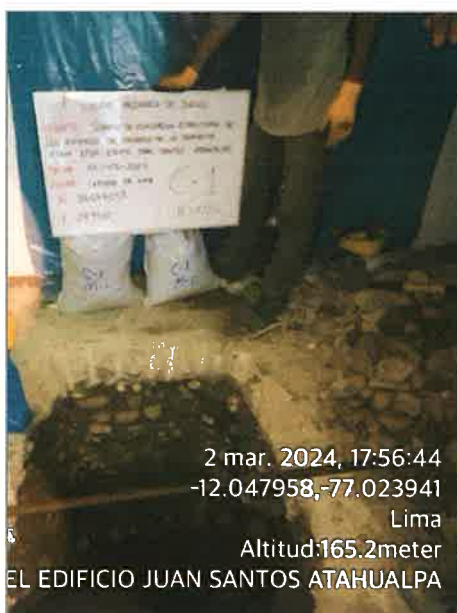
Figura 14: Sondaje de campo y ensayo de densidad de campo – Calicata C-01

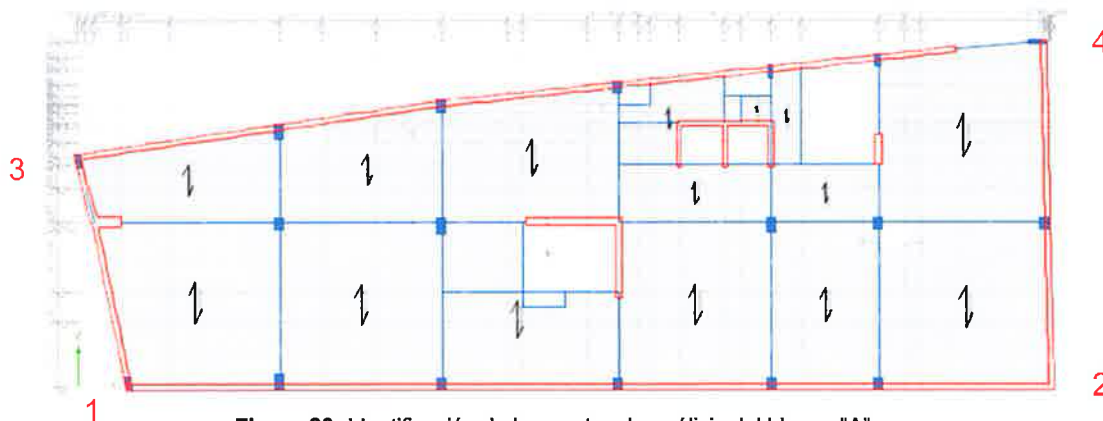
En la **Figura 16**, se identificaron los puntos de dirección de análisis de la estructura, con el fin de determinar los resultados necesarios para la verificación de irregularidades.

**Figura 20:** Identificación de los puntos de análisis del bloque "A"

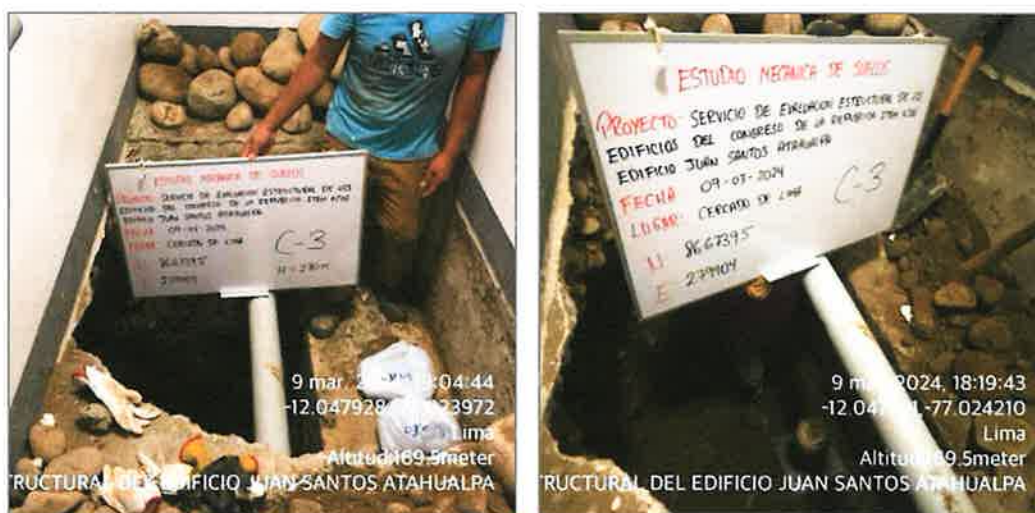
Se encontró material gravoso mal graduado con presencia de arena, color marrón, tamaño máximo hasta 3", consistencia compacta, con una humedad al 2.1% aprox.

Figura 9: Sondaje de campo y ensayo de densidad de campo – Calicata C-03.

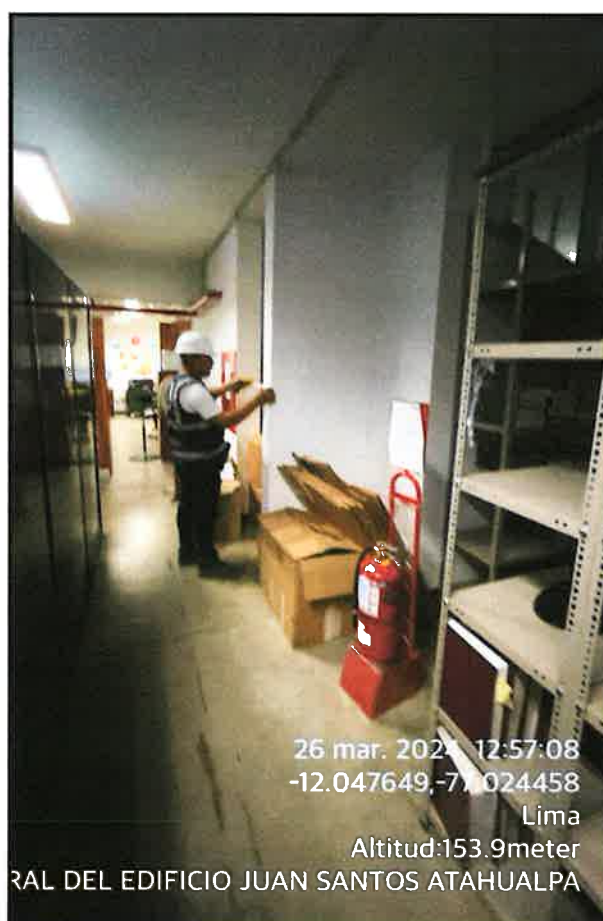
Ilustración 1: Ingreso al edificio Juan Santos Atahualpa, ubicado en esquina de Abancay y Ancash S/N.

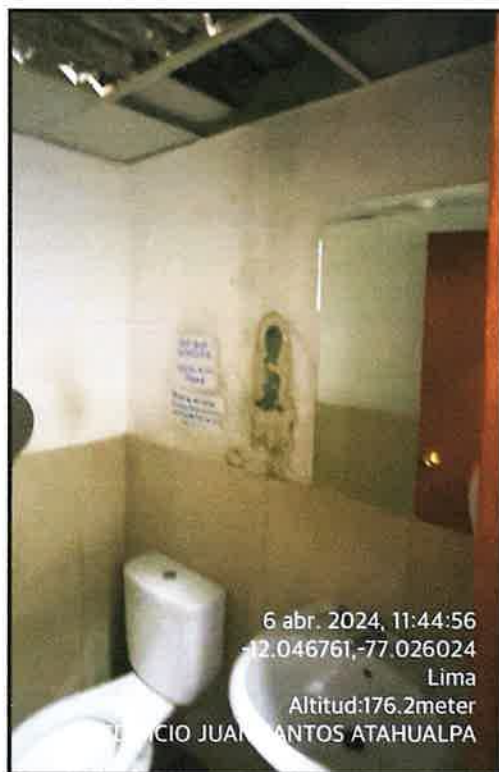
Ilustración 4: Se constata presencia de humedad en servicios higiénicos del edificio

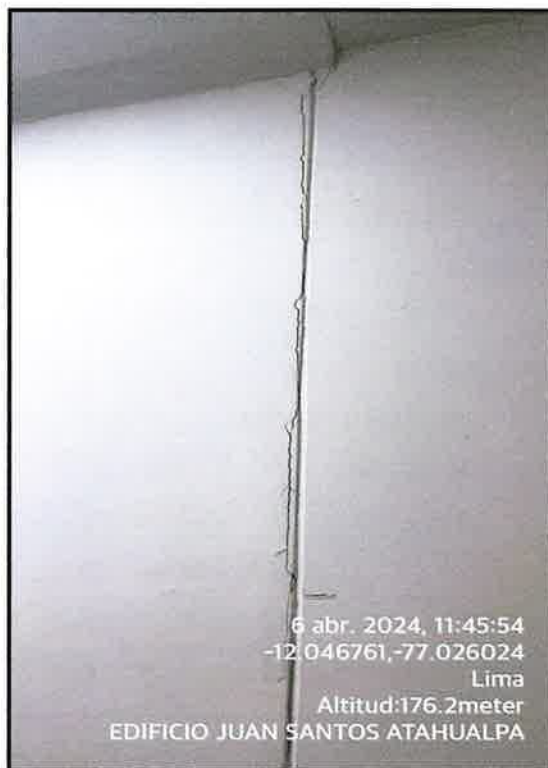
*Ilustración 5: En la imagen de aprecia En la imagen adjunta se observa una pequeña fisura ubicada justo al lado de la junta. Esta fisura parece ser de naturaleza superficial, es decir, afecta únicamente la apariencia externa sin penetrar profundamente en la estructura.*

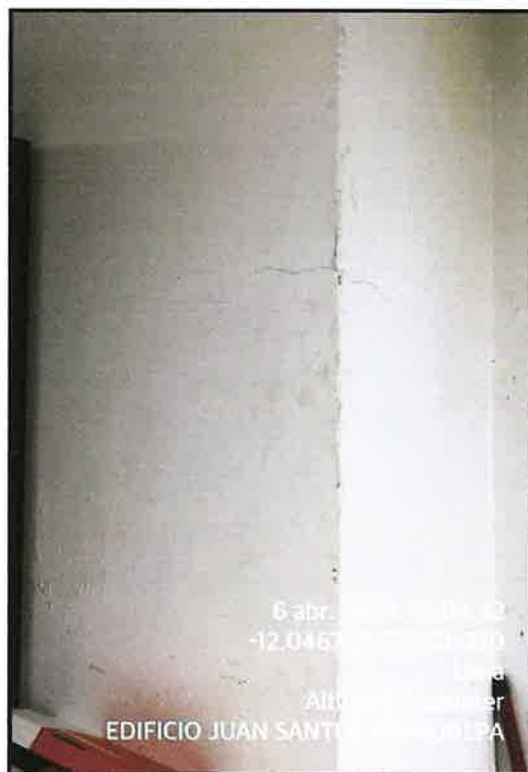
*Ilustración 6: Se evidencian pequeñas grietas superficiales con dirección horizontal en la parte media de la columna visualizada*

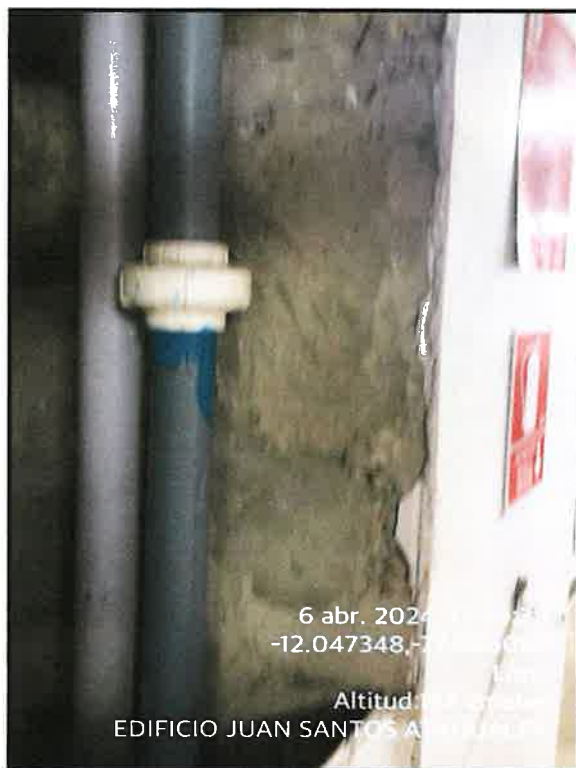
Ilustración 7: En la imagen se observa que hay tuberías que no están cubiertas de manera técnica, lo que significa que están expuestas en parte de los ductos de la edificación

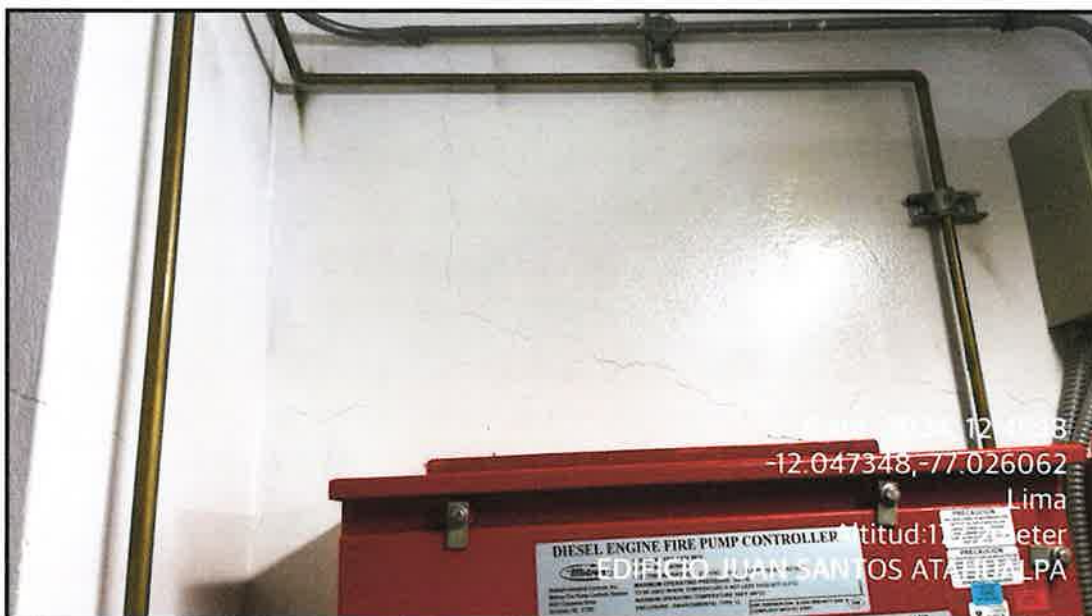
Ilustración 9: Se observa en la imagen un agrietamiento superficial del muro, sin evidencia de un daño significativo hacia el edificio,

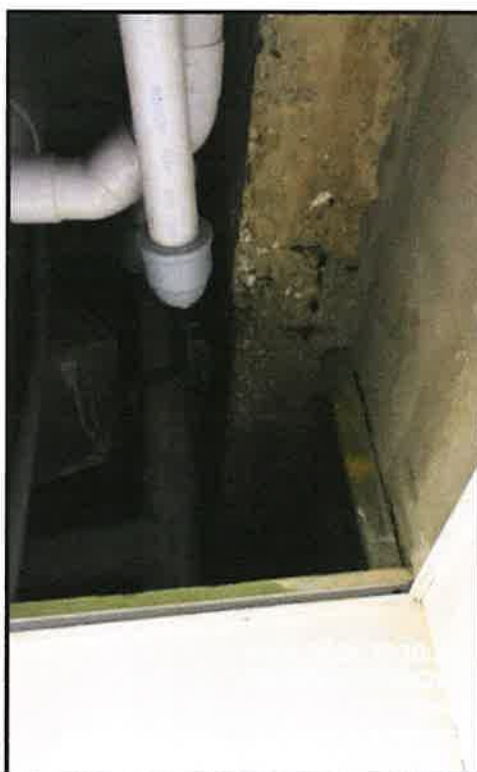
Ilustración 10: La muestra revela que las vigas carecen de recubrimiento y muestran acero estructural expuesto, lo que sugiere un deficiente proceso constructivo en cuanto al vaciado de concreto

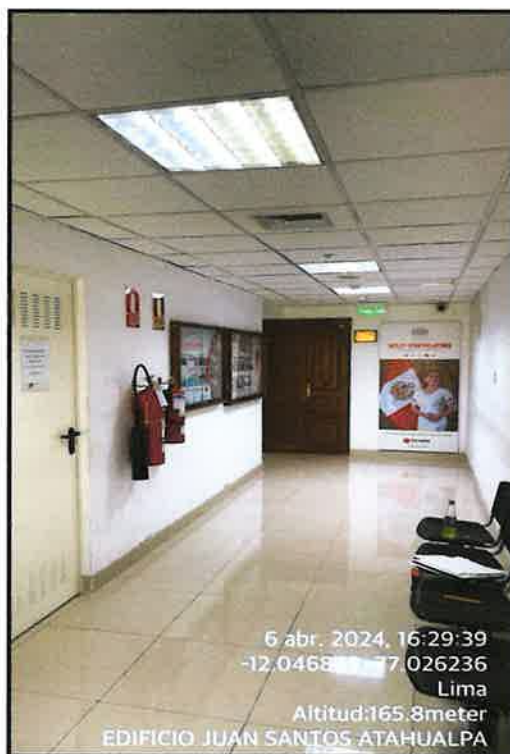
Ilustración 11: En la imagen se pueden observar las baldosas y el falso techo suspendido, también conocido como cielo raso, que están instalados en los techos de cada nivel de la edificación

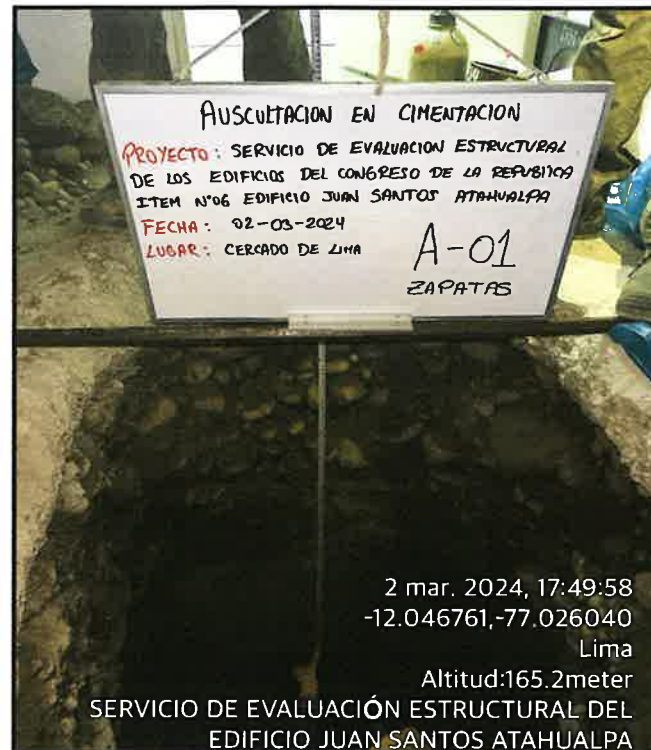
Ilustración 15: La auscultación de las zapatas A-01 en la edificación es un proceso crucial para evaluar la estructura y el tipo de material de sustrato de relleno utilizado

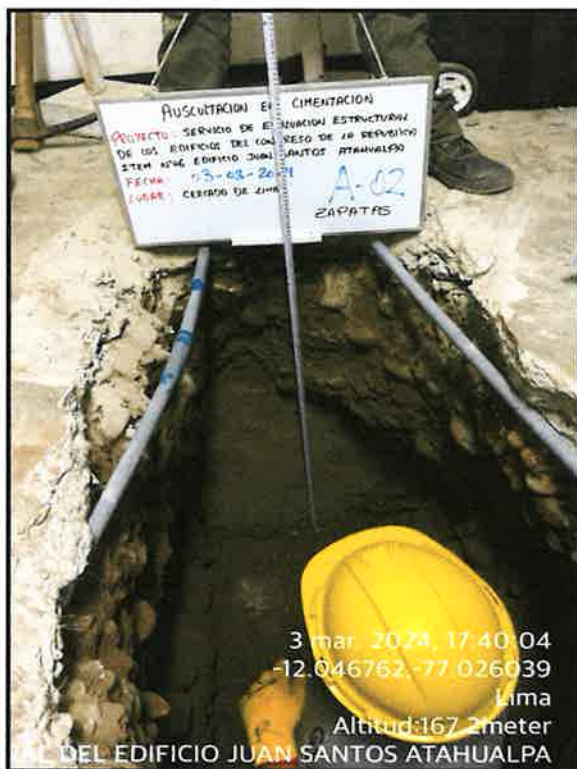
Ilustración 17: Durante el proceso de auscultación de la zapata A-02, se ha identificado la presencia de tuberías de instalaciones durante la excavación.

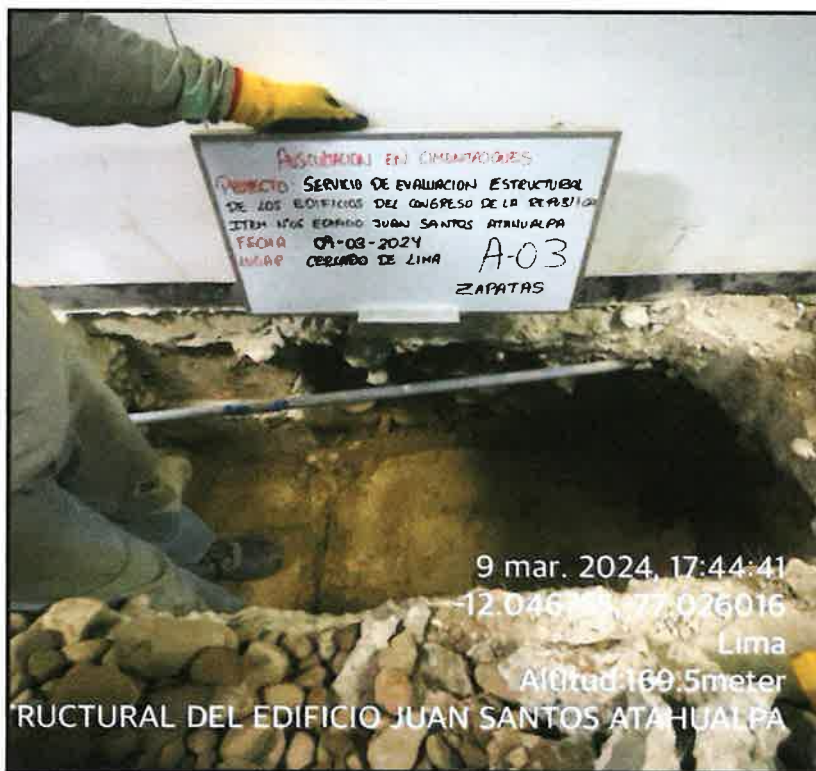
Ilustración 19: La imagen muestra la auscultación de la zapata A-03, donde se evidencia un cuidado meticuloso para no afectar las tuberías de instalaciones durante la excavación

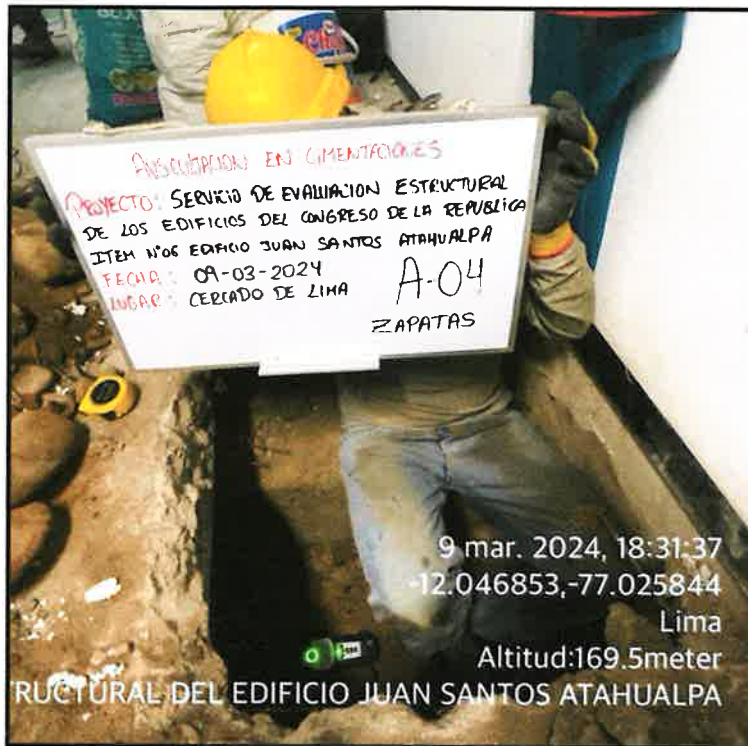
Ilustración 21: La imagen muestra el proceso de auscultación de la zapata A-04, con nuestro personal oficial sentado sobre la estructura analizada. Esto sugiere una evaluación detallada y minuciosa de la zapata, con el personal involucrado directamente en la inspección para garantizar la precisión y la exhaustividad del proceso.

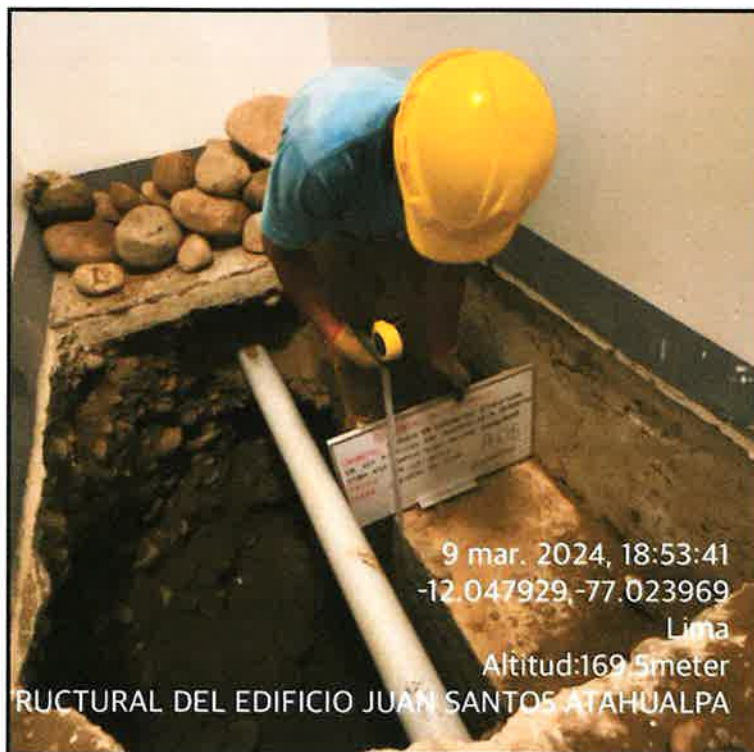
Ilustración 23: La imagen muestra el proceso de excavación y auscultación de la zapata A-05. Se observa que durante la excavación se ha encontrado una tubería de instalaciones, lo que ha llevado a tomar medidas de seguridad y prevención adecuadas para el personal

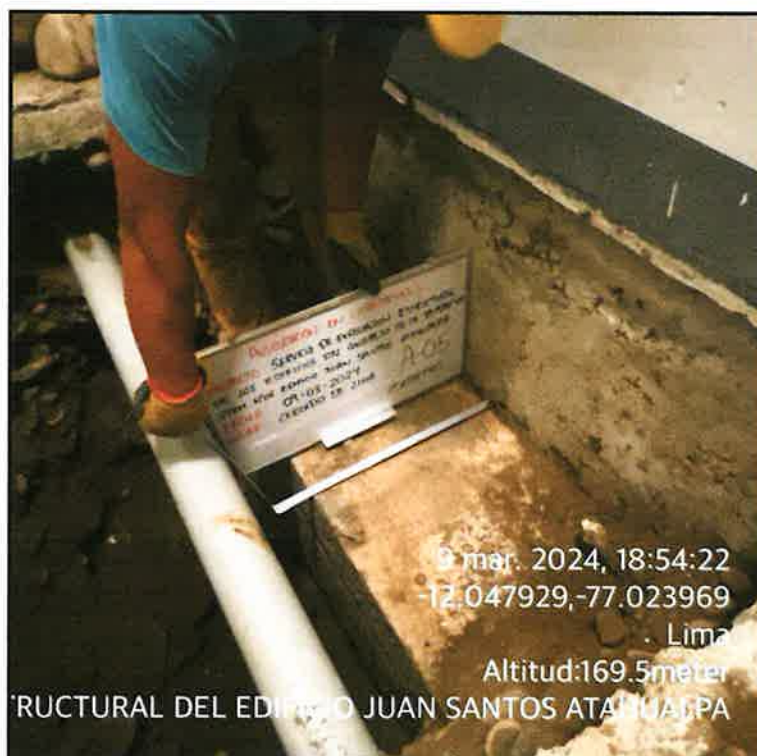
Ilustración 24: Proceso de medición y verificación de dimensiones de zapata auscultada A-05

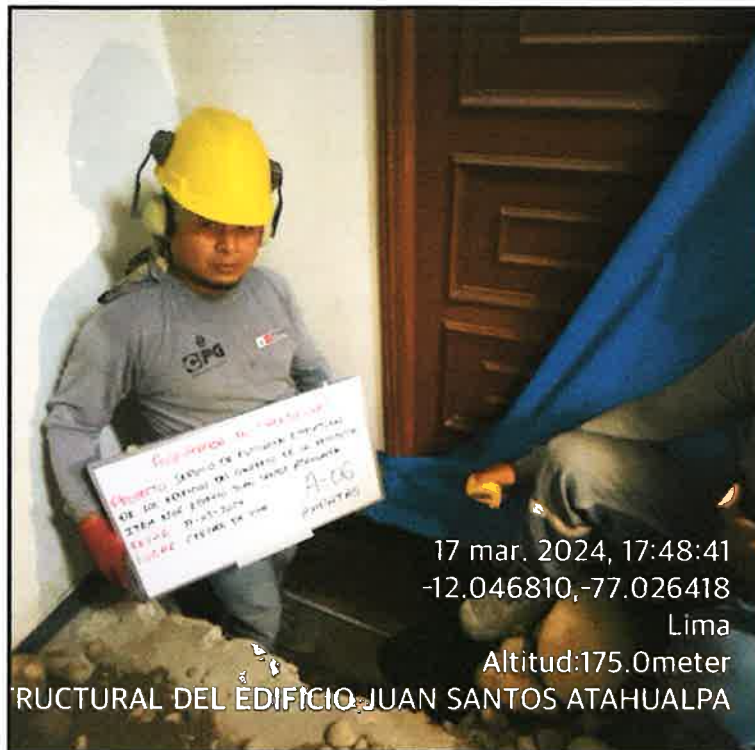
Ilustración 25: La foto muestra la zapata auscultada A-06, donde se destaca que la inspección de las zapatas auscultadas será primordial para la toma y procesamiento de datos con el fin de plasmar el informe técnico de evaluación estructural.

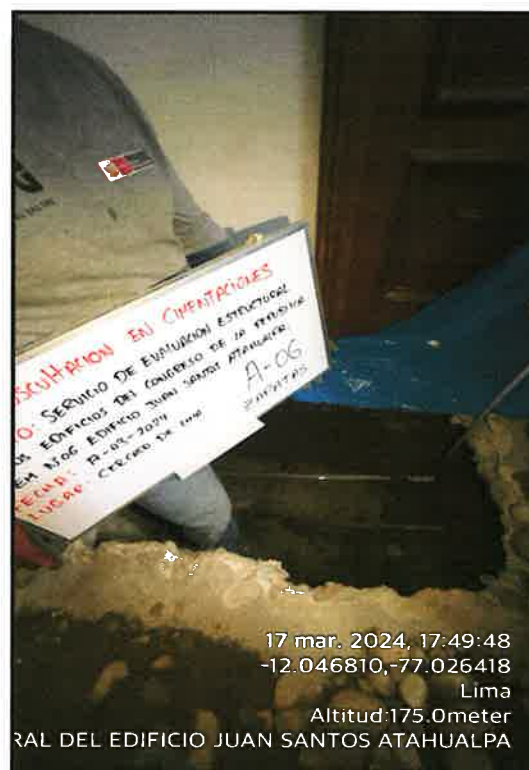
Ilustración 26: Medición y replanteo de dimensiones de zapata auscultada A-06

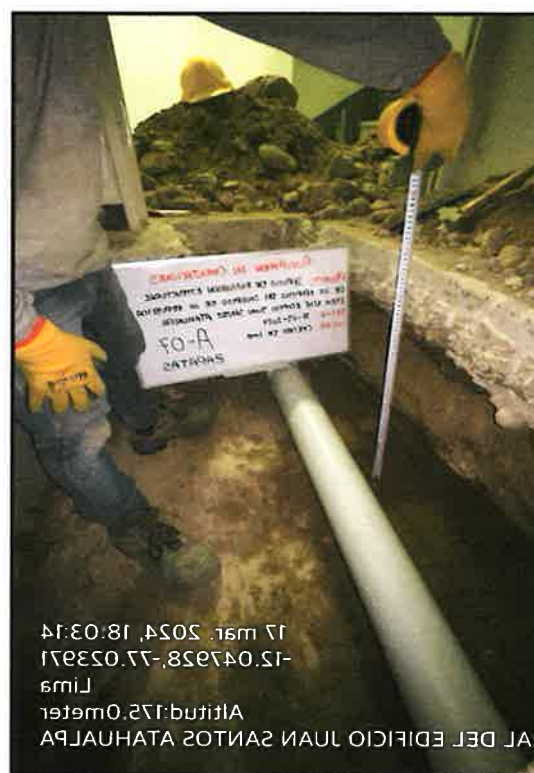
Ilustración 27: En la imagen de la zapata auscultada A-07, se observa la presencia de tuberías de instalaciones cruzando durante el proceso de exploración, por lo que se han tomado las medidas correspondientes en seguridad durante la construcción para el personal de apoyo.
