**EVENTO DEL 20.12.24  
EN TERMINAL SUBMARINO  
MULTIBOYAS**

# 1. Resumen del Evento en Terminal Submarino (TSM) 20.12.24

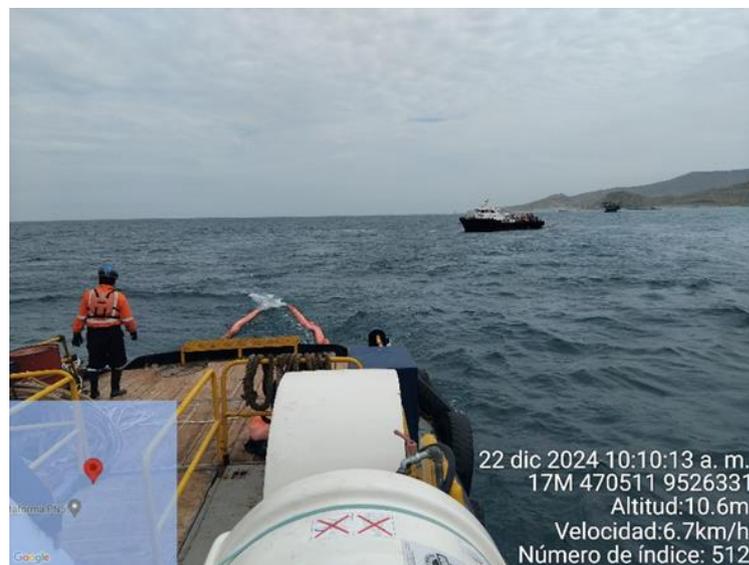
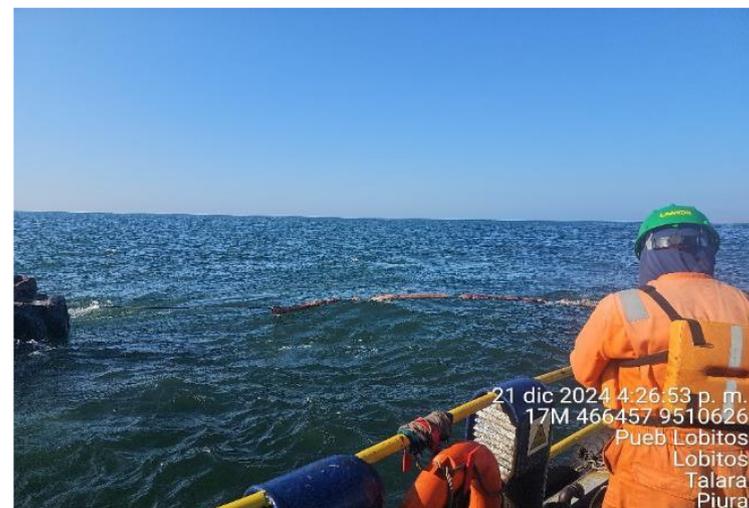
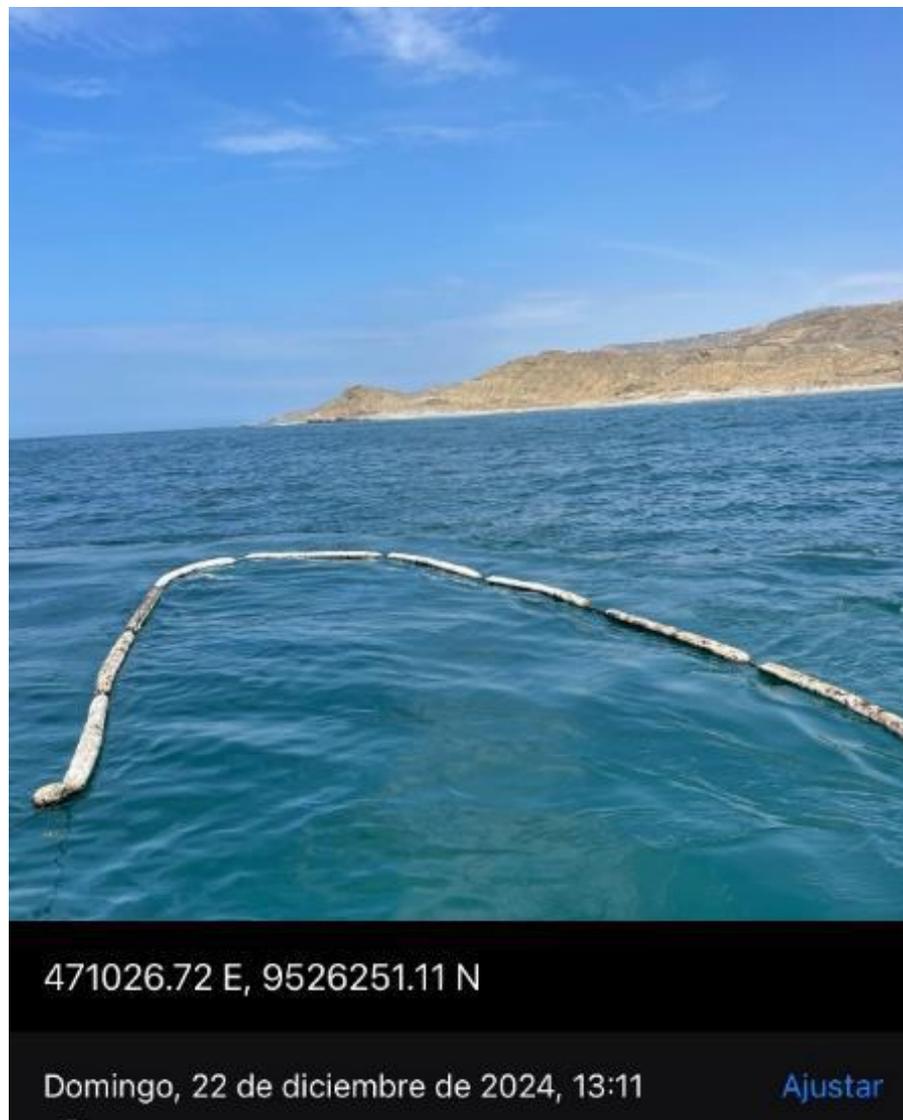
## 3.2.b CONTENCIÓN Y RECUPERACIÓN

- ❑ El día 21.12.24 se realizó los trabajos principales en Playas Capullanas y adyacentes.
- ❑ El día 22.12.24 se continuo con los trabajos de remanentes en Playas adyacentes.
- ❑ El día 23.12.24 se concluyeron los trabajos de contención y recuperación en mar.
- ❑ El día 24.12.24 se realizó una inspección desde la Bahía Talara (San Pedro) hasta el Ñuro. No se identificó hidrocarburo que requiera atención.
- ❑ El volumen recuperado en mar es aproximadamente **4.96 barriles**

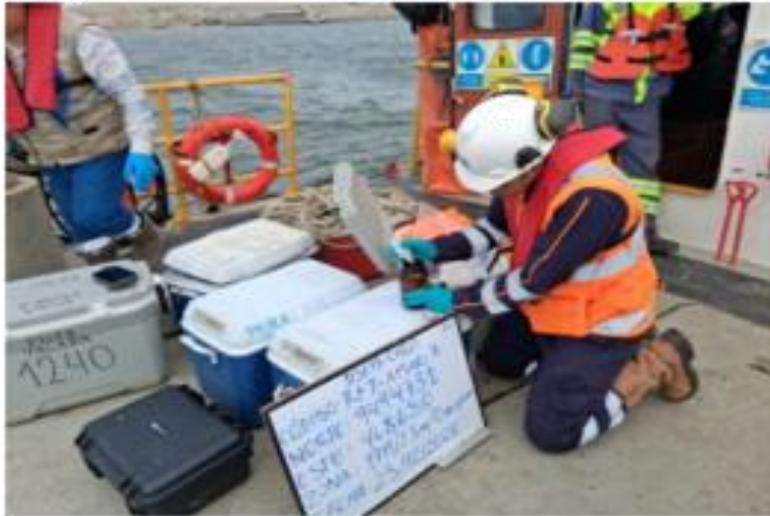
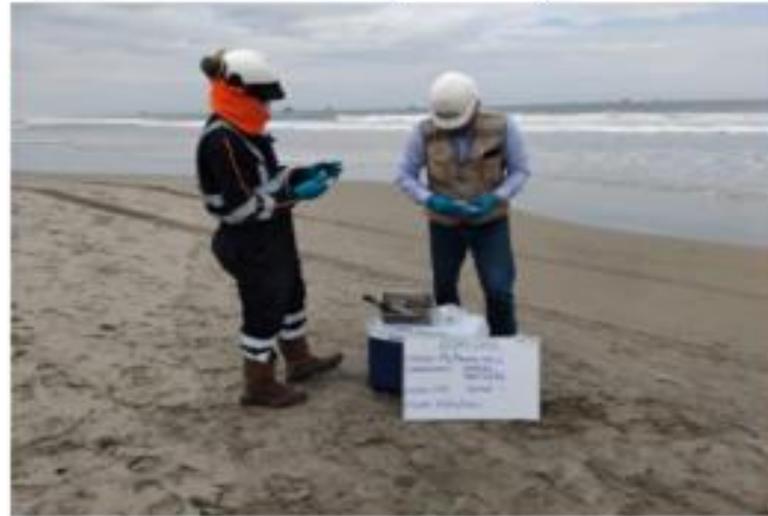
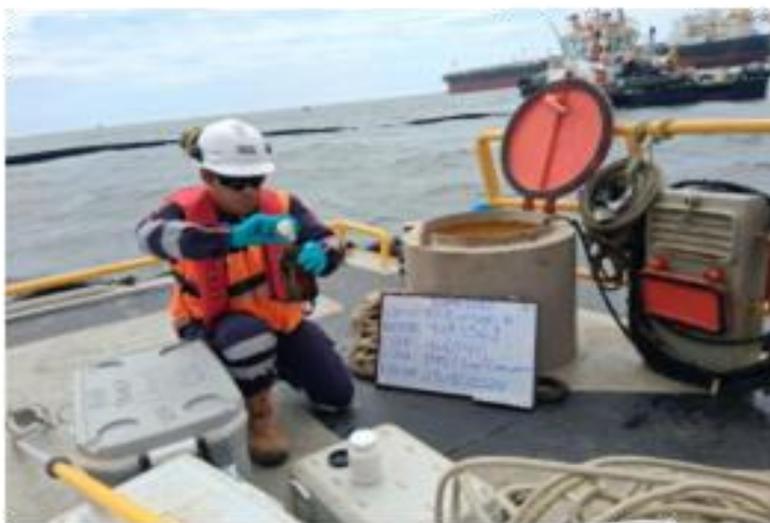
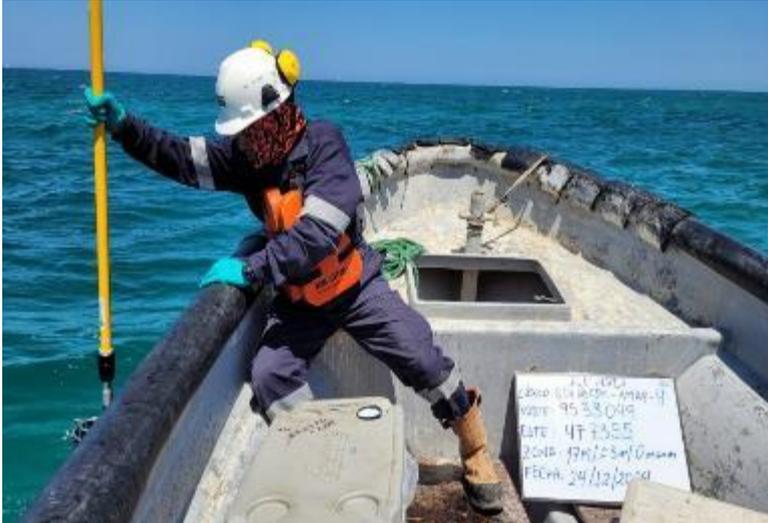
## 3.3.b. TRABAJOS DE LIMPIEZA- Monitoreos ambientales

- ❑ 21 al 28.12.24. Se realizó un monitoreo inicial en conjunto con OEFA en aguas y sedimentos de diversas playas.
- ❑ Se tomaron más 40 muestras para determinar las condiciones antes de las labores de limpieza.
- ❑ PETROPERU realizó los muestreos y análisis con la empresa especializada y acreditada SGS
- ❑ Del 04 al 09.01.25.se realizaron monitoreos comprobatorios luego de las acciones de limpieza.
- ❑ Los resultados de las muestras de agua **no evidencian** contenidos de aceites y grasas por encima de los límites permitidos.

*Monitoreos de calidad ambiental en agua y sedimentos realizado por SGS y OEFA.*

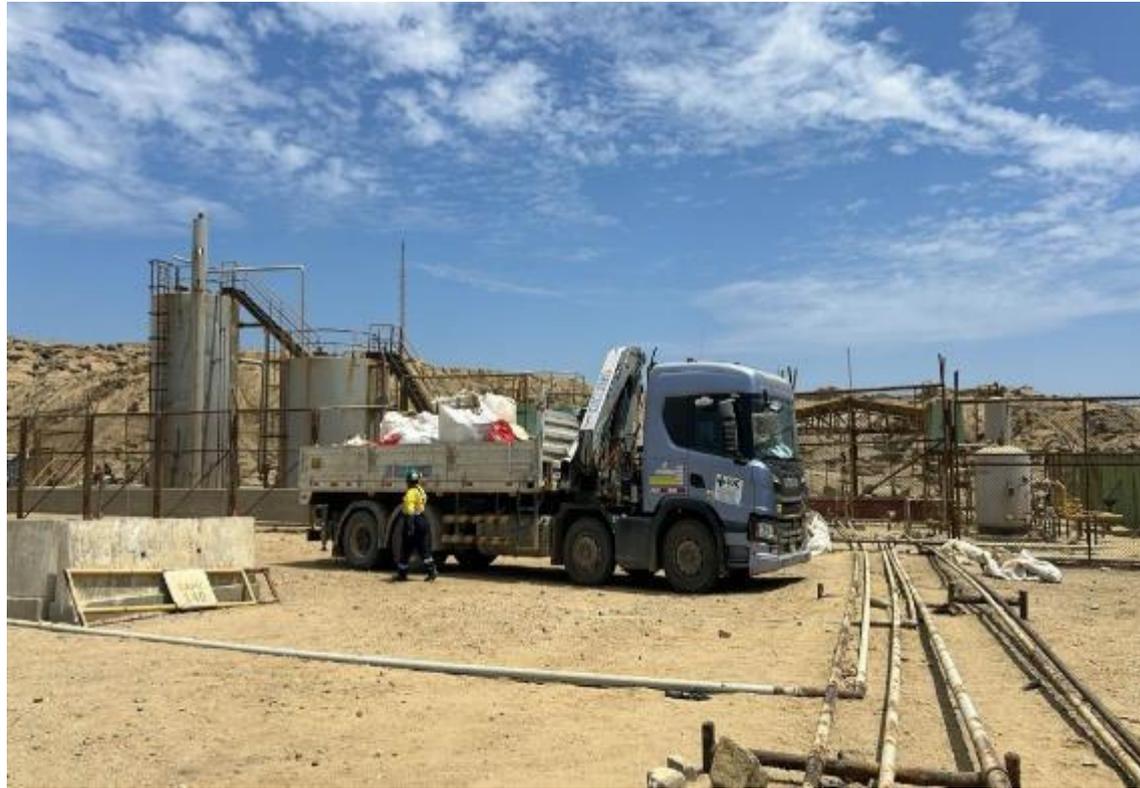
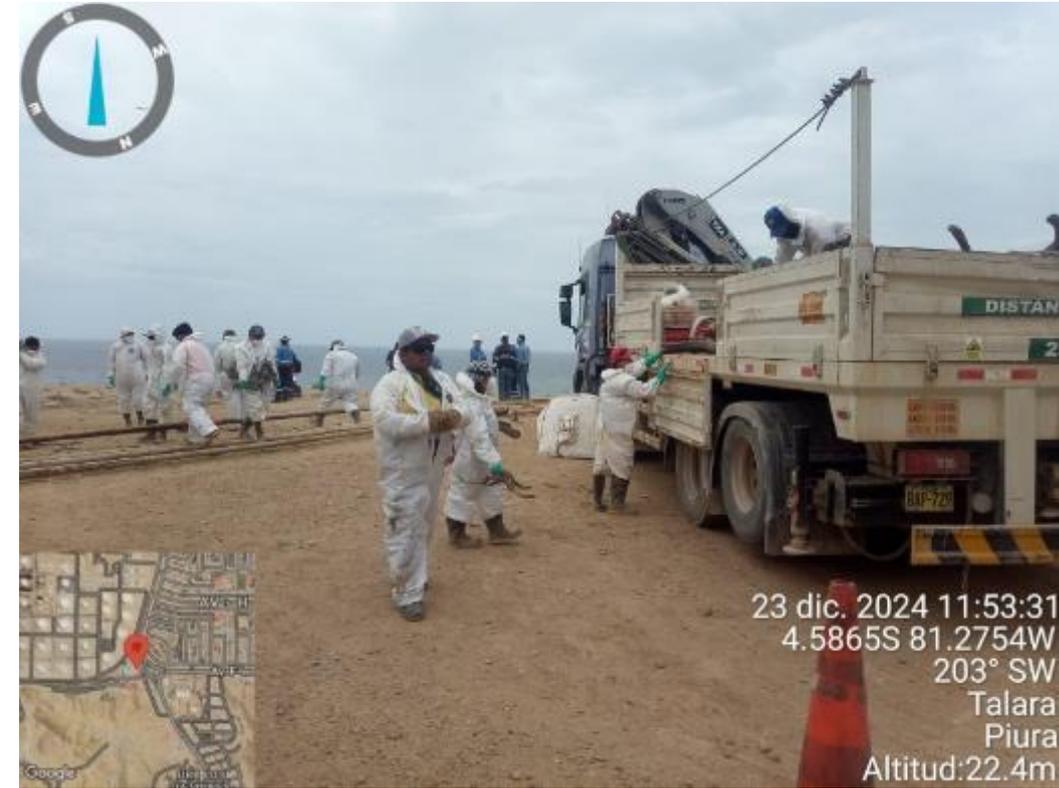
Los residuos generados y recolectados de las acciones de limpieza fueron transportados a Milla 6 para su disposición final

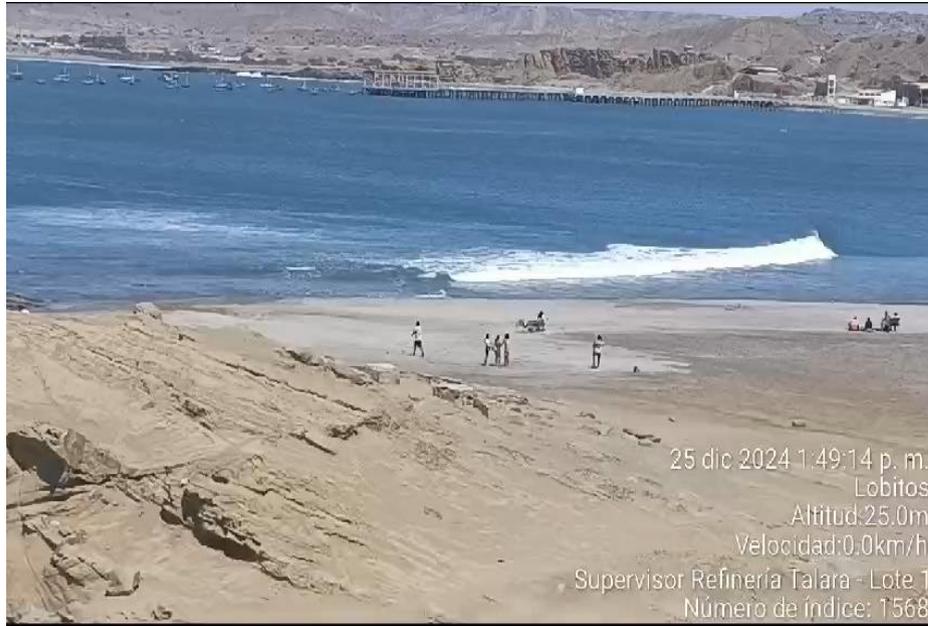
*Playa Lobitos*

Recorrido con dron en playas del 25.12.24 y 26.12.24

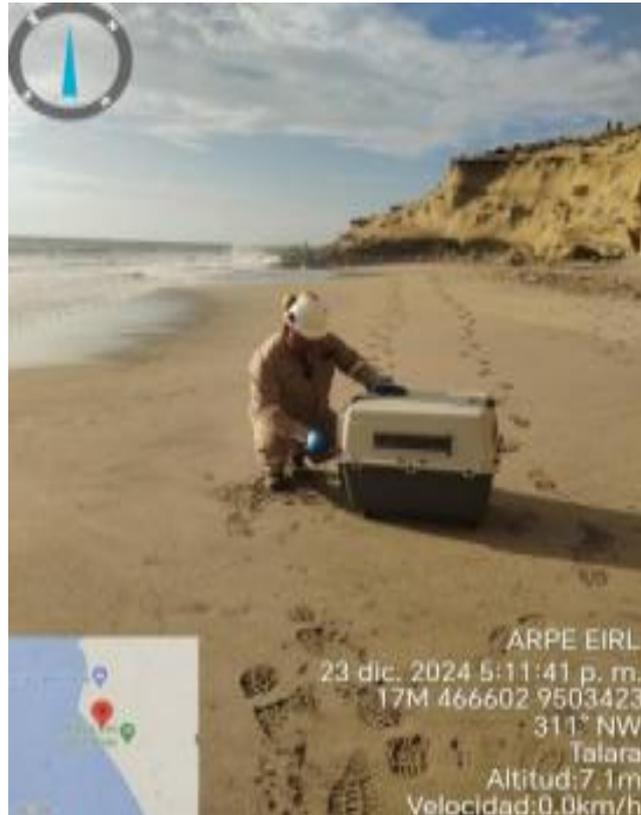
Siendo las 17:05:31 del día Lunes 23 de diciembre de 2024 en el distrito de LOBITOS, provincia de TALARA departamento de PIURA, se procede a realizar la constatación y recojo de especímenes de fauna silvestre de acuerdo con el siguiente detalle:

- 02 especímenes de cangrejo corredor de peña *Pachygrapsus* sp.

Se procedió al lavado del cuerpo y extremidades de los dos especímenes con agua oxigenada al 3% seguidamente se procedió a liberarlos a su hábitat natural.

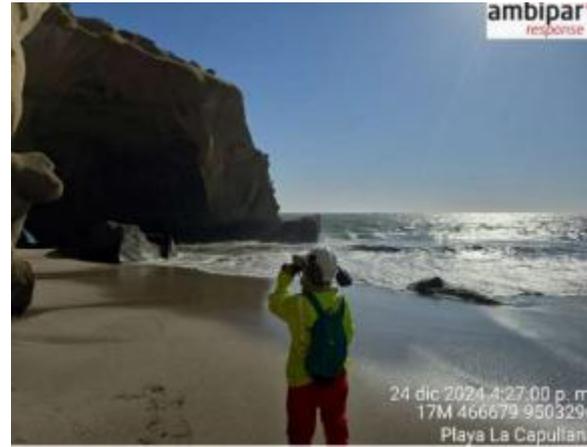
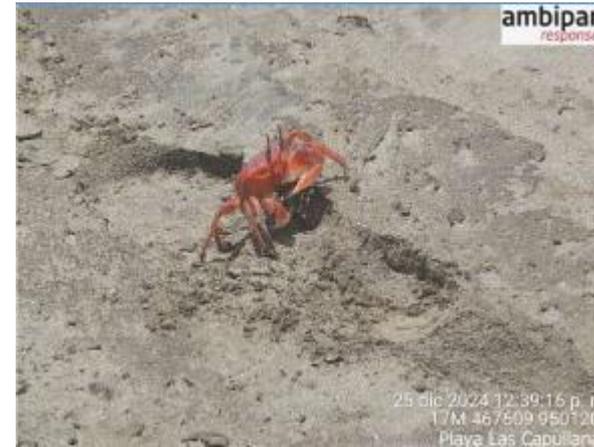
*Cangrejo carretero (Ocypode gaudichaudii)*

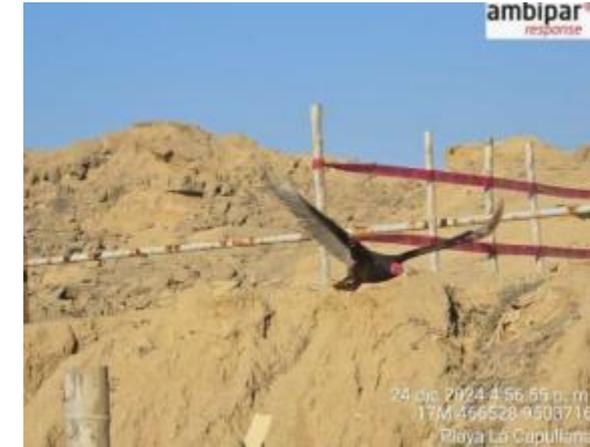
*Gallinazo de cabeza roja (Cathartes aura)*
