**INCENDIO DEL ÓMNIBUS DE LA
EMPRESA DE TRANSPORTE**

“SAJY BUS SRL”

31MAR19/FIORI-SMP

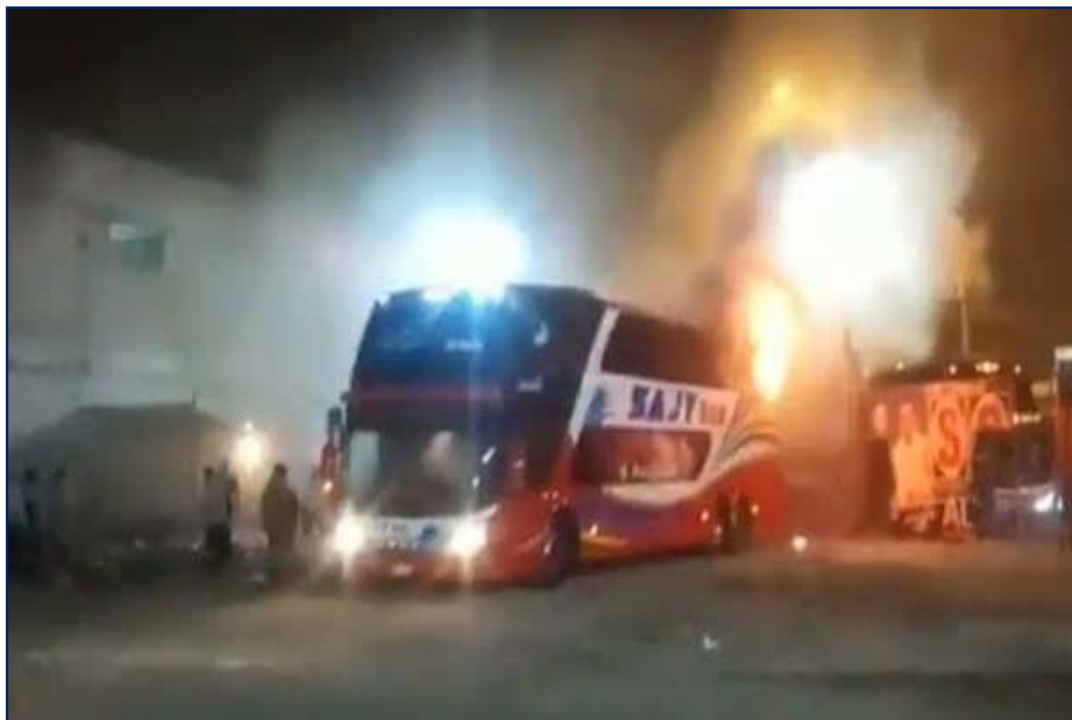
MOMENTO DE INICIO DEL INCENDIO

Incendio del ómnibus de la empresa "SAJY BUS SRL", de placa de rodaje C4I-966, dentro del terminal informal ubicado en la intersección de la Av. Prolongación Fiori con la calle Fonía - distrito San Martín de Porres

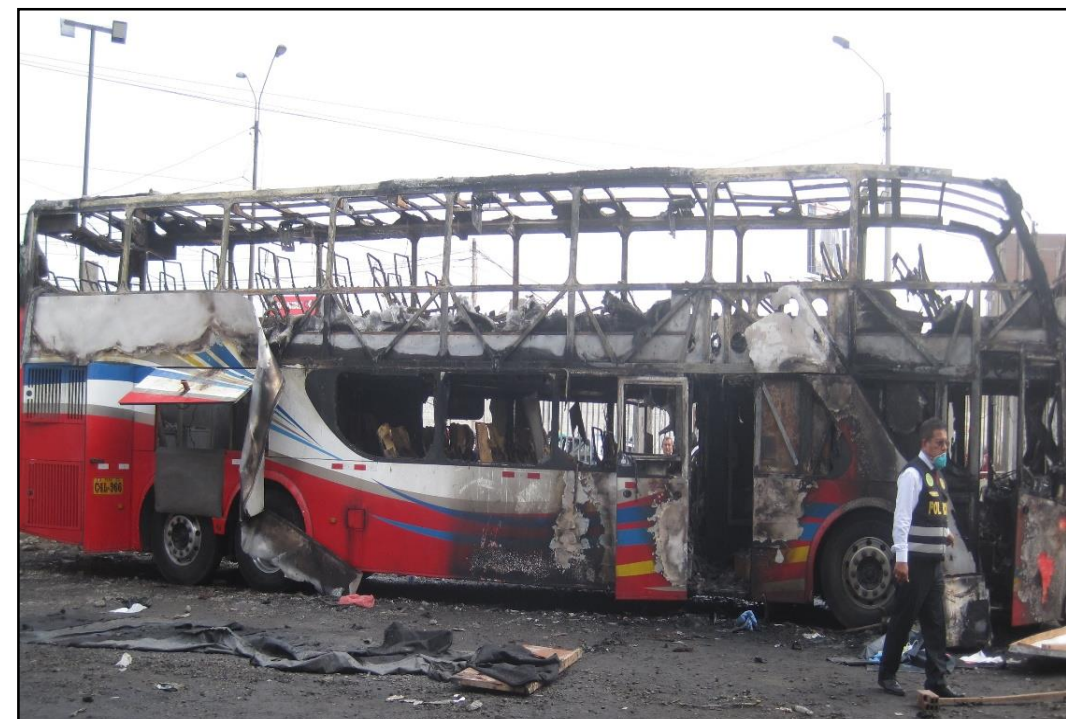
ESTADO ACTUAL DEL BUS

Ómnibus de la empresa "SAJY BUS SRL" de placa de rodaje C4I-966, luego del siniestro y con los restos calcinados de Diecisiete (17) personas.

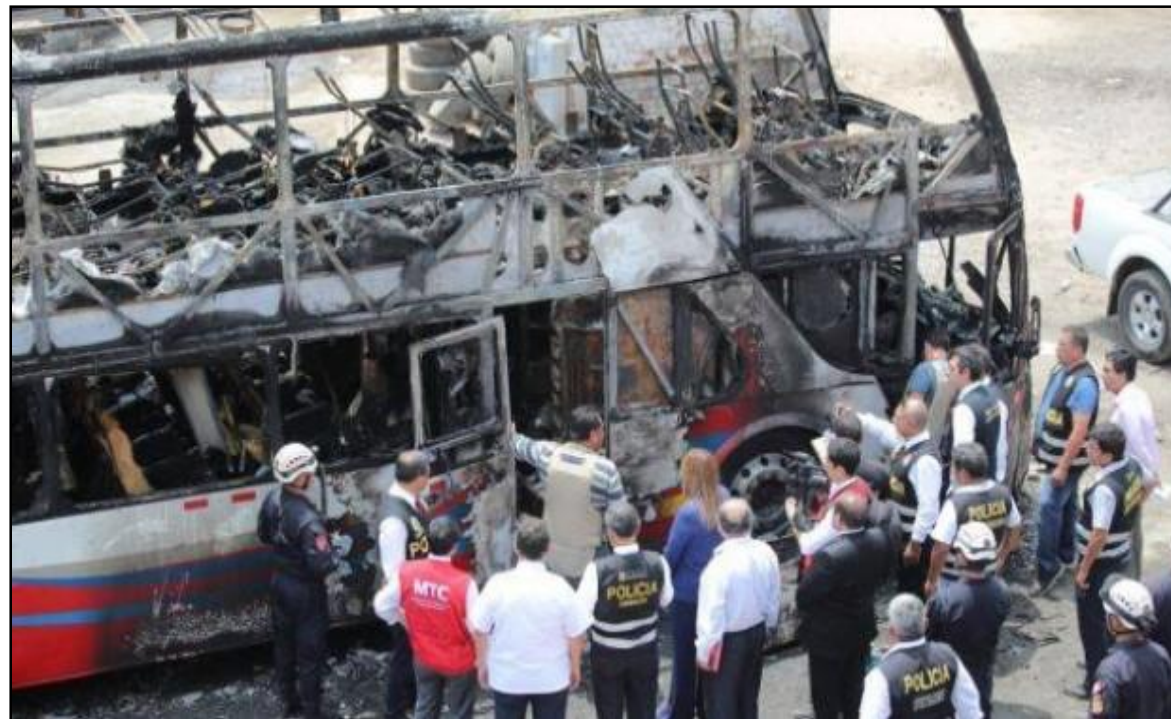
VERIFICACIÓN, INSPECCIÓN TÉCNICO POLICIAL E INSPECCIÓN TÉCNICO-CRIMINALISTICO (Físico - Químico)

- El 01ABR2019 a horas 10:30 personal DEVIDCE y peritos de la UNICRI – DIRINCRIM, con participación del RMP, de Rodolfo Yván SILVA CORONADO (46) (conductor) y José Antonio QUINTANA BARTUREN (51) (copiloto), realizaron la ITC en el vehículo siniestrado, diligencia que culminó a las 12:30.

El **FOCO** del siniestro (incendio), se ubicó en la parte posterior derecho del segundo nivel, donde se aprecia mayor intensidad de los daños materiales, ausencia de piso de láminas metálicas con exposición de la estructura metálica de soporte, calcinación de la estructura metálica que cubría el sistema de aire acondicionado, donde se aprecia un motor eléctrico con daños por exposición a fuego directo y adherencia de negro de humo (hollín).

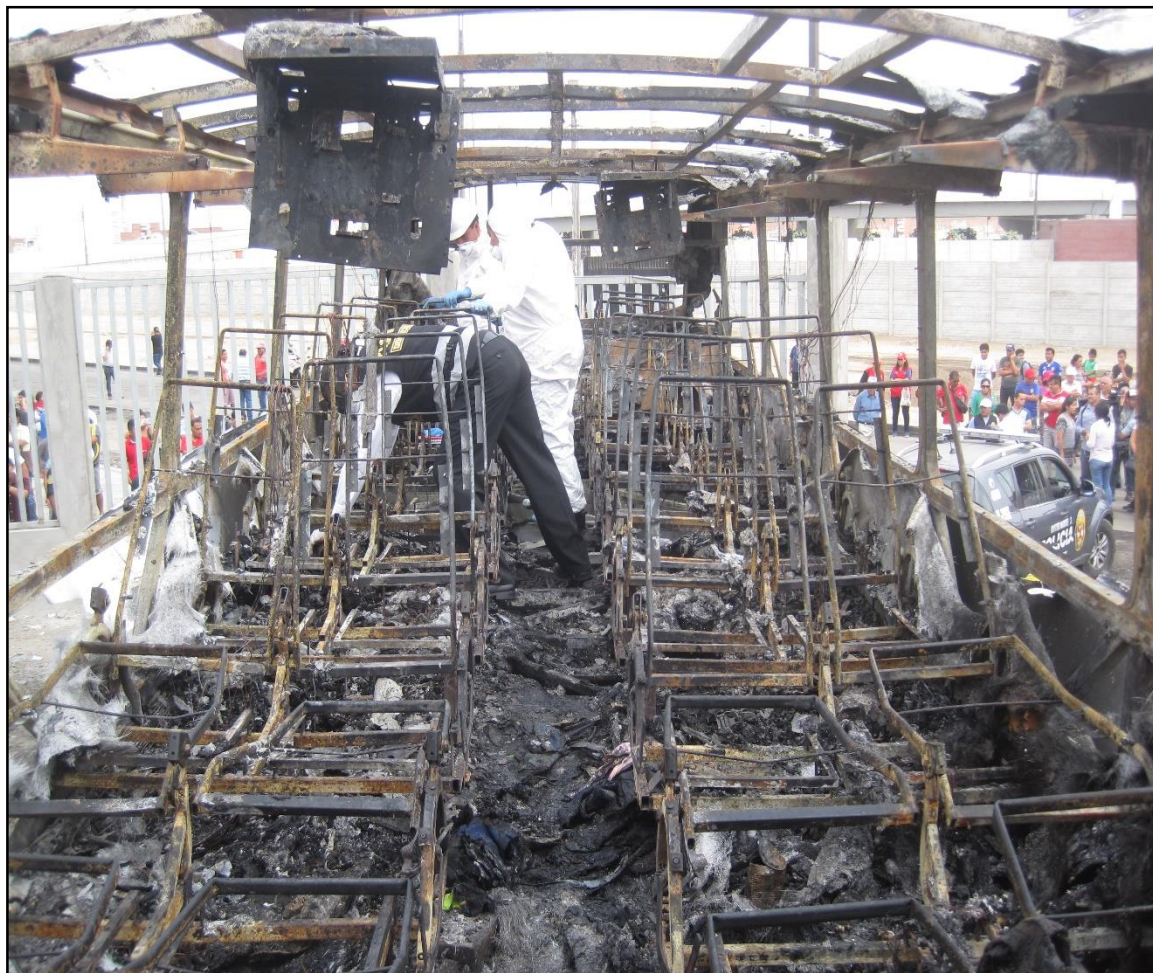
Estructura del 2º nivel
del ómnibus,
calcinado en un 90%

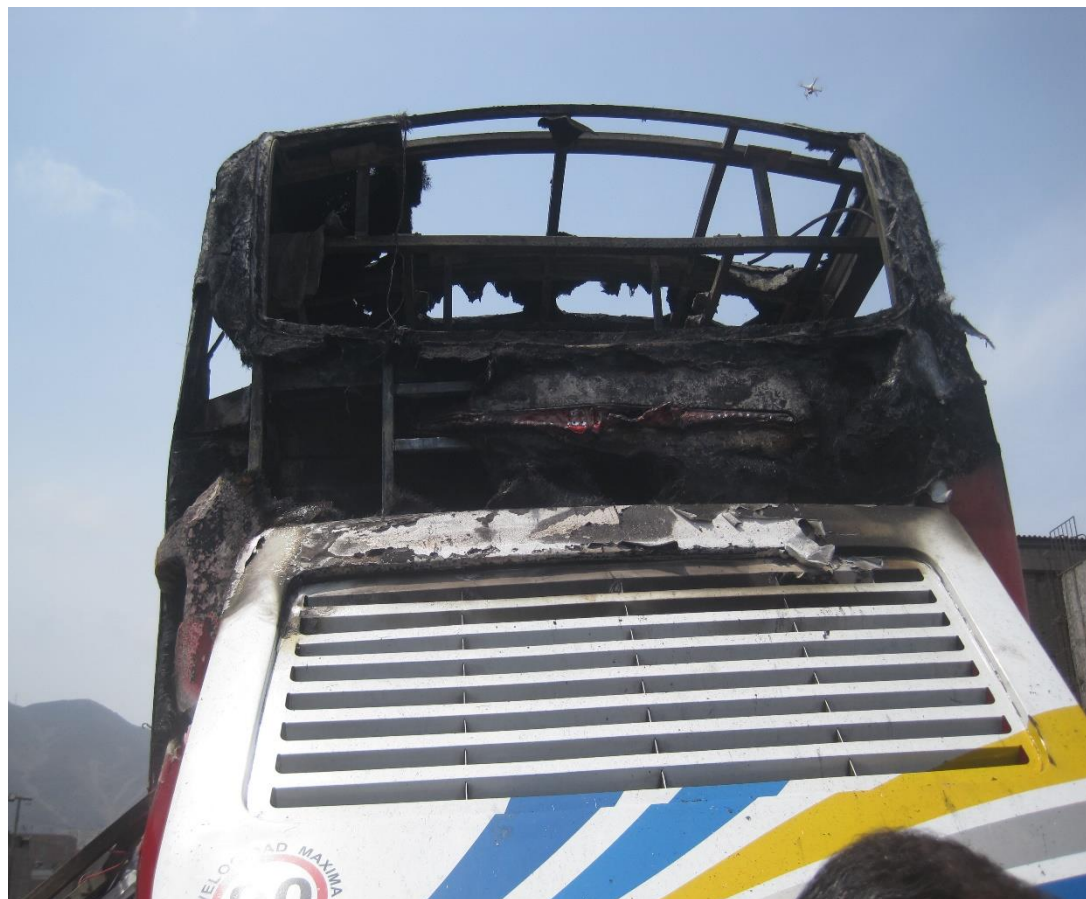
Parte posterior del
ómnibus (Ubicación del
motor eléctrico del
sistema de refrigeración)

El **ORIGEN** habría sido por un corto circuito en los cables del motor eléctrico del sistema de aire acondicionado, ubicado en el segundo nivel parte posterior del vehículo siniestrado, observándose los puntos de fusión en los cables de cobre, característico del corto circuito.

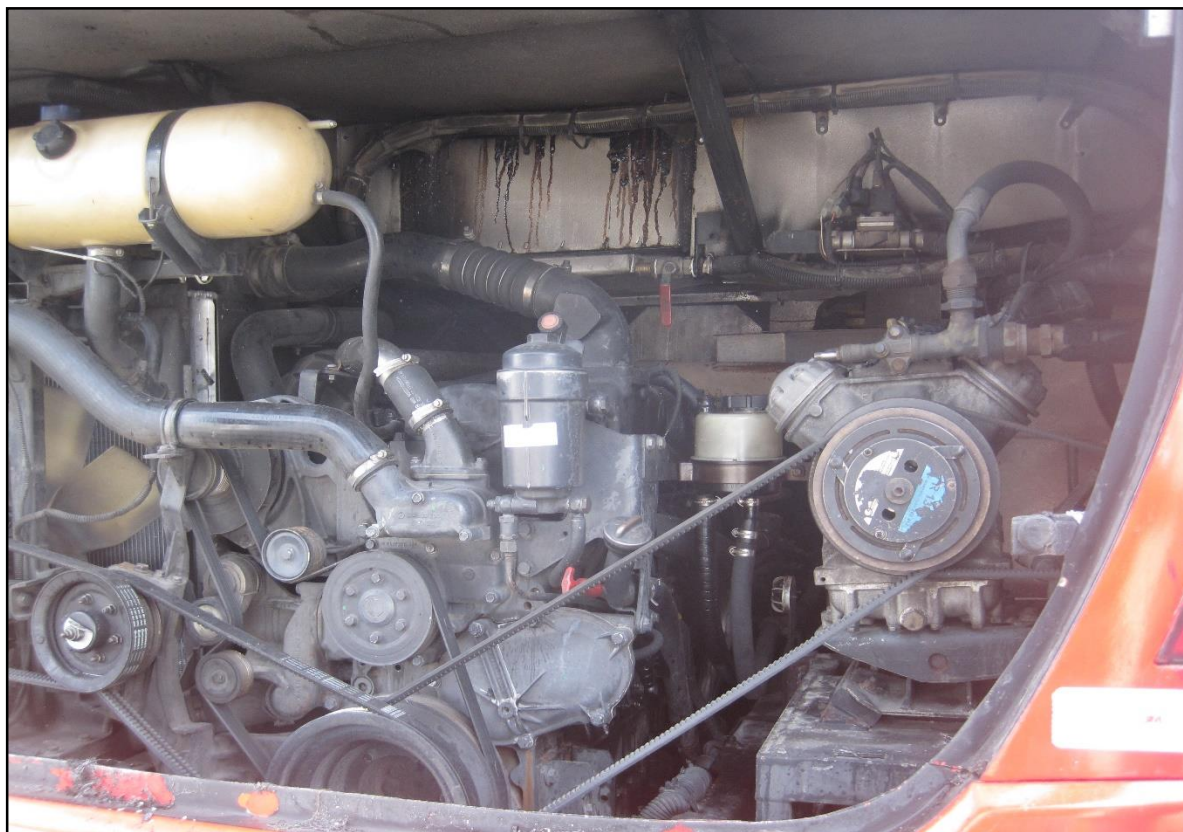
**Motor del
ómnibus, sin daños
materiales.**

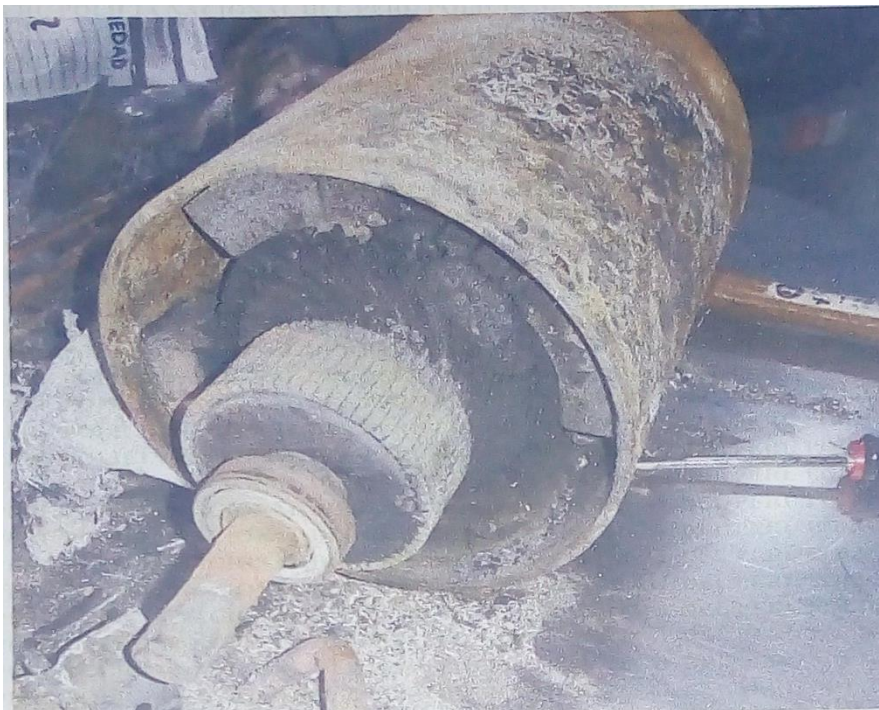
Motor eléctrico del sistema de sistema de Aire Acondicionado.

- La responsabilidad del propietario de la empresa “SAJY BUS”, alcanzaría por haber permitido que el vehículo de su propiedad, sea utilizado para el transporte de pasajeros interprovincial, sin haber realizado un debido mantenimiento en sus equipos de aire acondicionado, ocasionando un corto circuito y posterior incendio; asimismo, disponer que dicho vehículo permita el ingreso de pasajeros en un local sin autorización, ni las medidas de seguridad respectiva, los mismos que deberán ser incorporados al proceso penal (Art.111 del Código Procesal Penal)

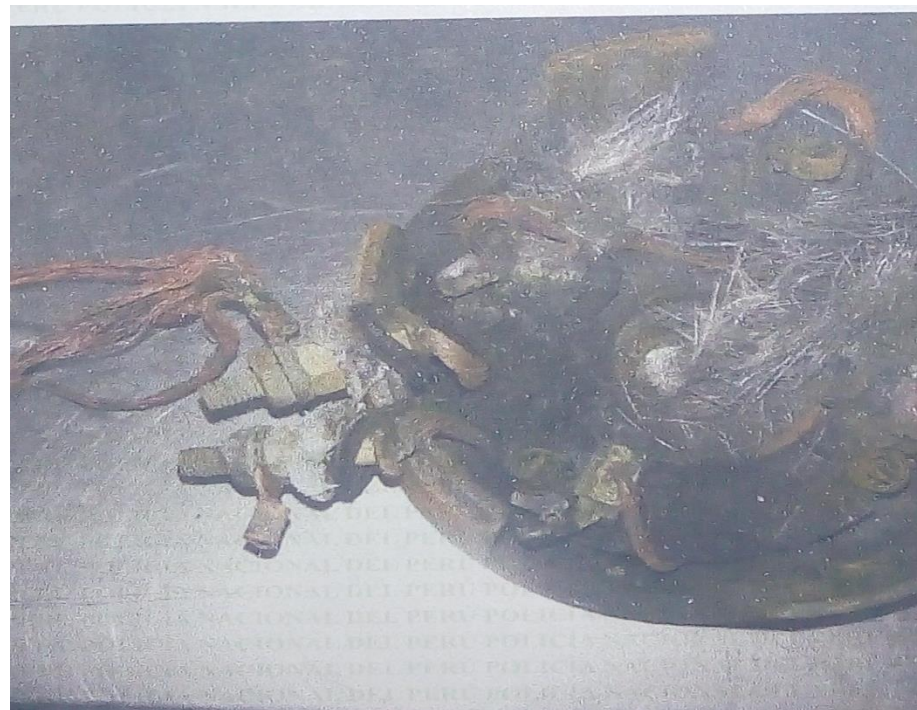
Parte del motor eléctrico del sistema de Aire Acondicionado.
