# Estado situacional de los Puentes en la Red Vial Concesionada

18 de Marzo 2025

# Carreteras concesionadas bajo la supervisión del Ositrán

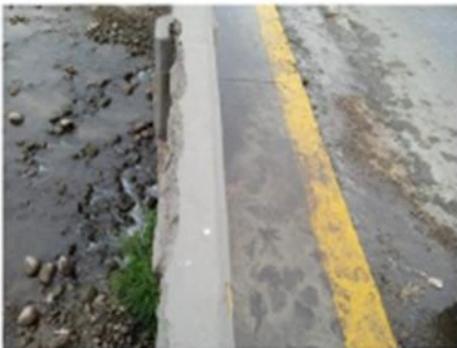
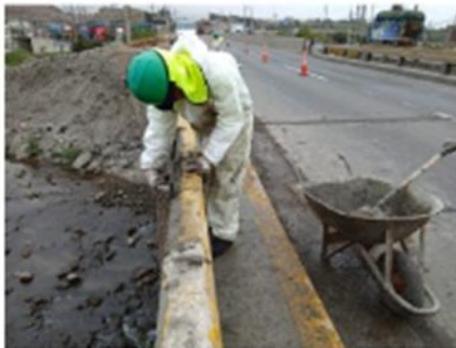
**ITEM 176**

**Variable:** Puentes

**Parámetro:** Barandas sucias y/o rotas

**Plazo:** 07 días

<p>Situación Antes Barandas sucias y/o rotas_x000D_ Progresiva: KM 076+400 - 076+460 (SN) Sector: DV. LA PLUMA - HUACHO</p>	<p>Situación Durante Barandas sucias y/o rotas_x000D_ Progresiva: KM 076+400 - 076+460 (SN) Sector: DV. LA PLUMA - HUACHO</p>

**Labores de subsanación PCI 17-2024  
puente Chancay**

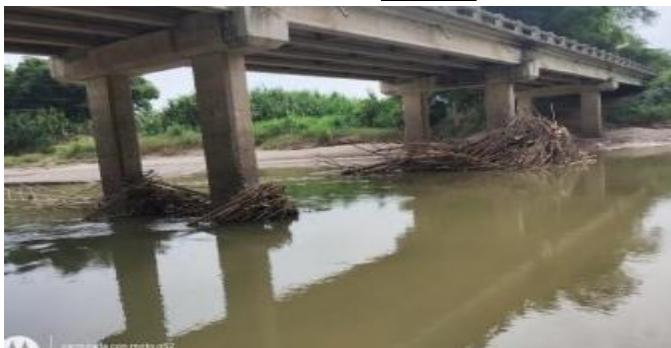
Antes

Descolmatación del cauce desde el Km. 060+482 al Km. 060+573

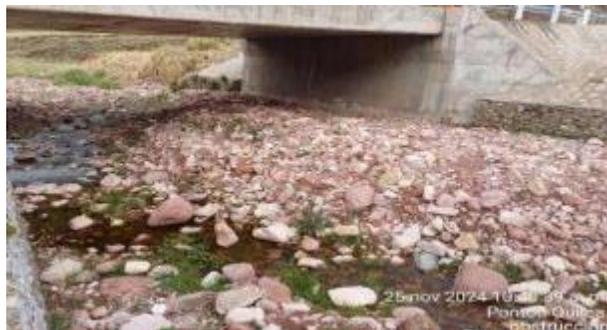
Obstrucción al libre escurrimiento hidráulico Puente Quilca km 110+622 (antes)

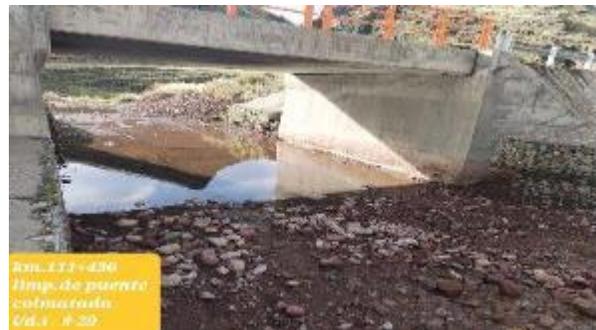
Obstrucción al libre escurrimiento hidráulico Puente Quilca km 110+622 (después)

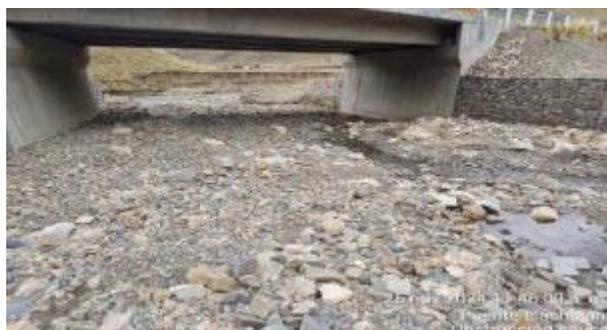
Obstrucción al libre escurrimiento hidráulico Puente Llachojani km 128+083 (antes)

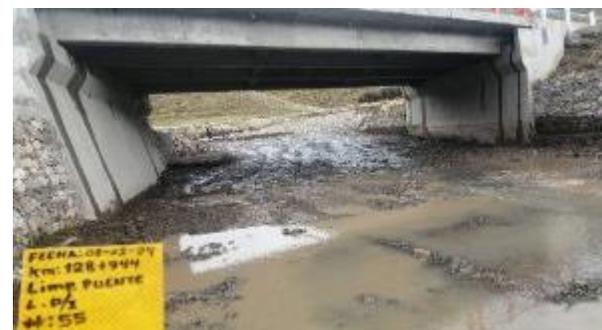
Obstrucción al libre escurrimiento hidráulico Puente Llachojani km 128+083 (después)

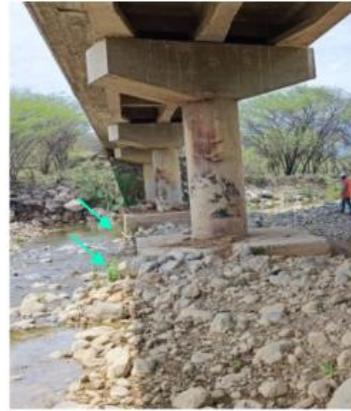
**Antes**

Deterioro en sistemas de apoyo km 057+052 - km 057+143
